RAPPORT D'INTERVENTION

Diagraphie optique OBI
1 sondage
SC4
–
Chierzac N10
Bedenac
–
Intervention du 16/10/2025

CHA38/R1054

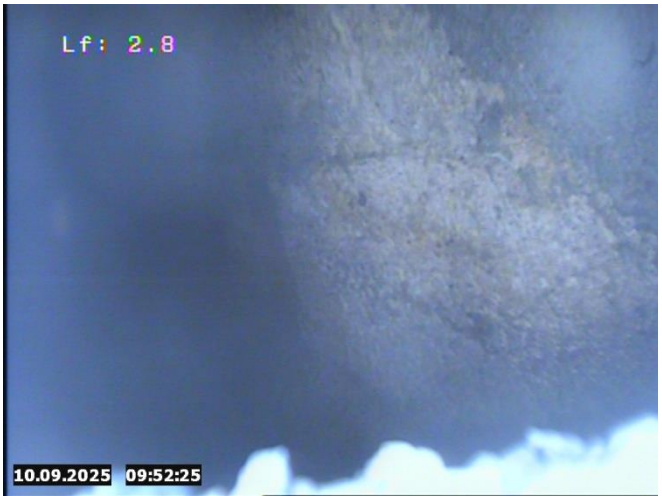
Les imageries réalisées sur SC4 sont présentées page suivante. Le 0° correspond au nord magnétique. Une cavité est observable de 2.2 à 2.9 m. La sonde butte sur le gravier qui rebouche le restant du sondage, initialement profond de 8 m. Une inspection télévisée a été réalisée pour confirmation et permet l'observation d'une galerie.
