Rapport de repérage amiante avant réalisation de travaux dans un immeuble bâti

Rapport N° : 23573599/S1/1/AM-RTV_V1

DOMAINE SAINT PAUL SITE AGROPARC228
228 ROUTE DE L AERODROME
84140 AVIGNON

AVEC AMIANTE repéré

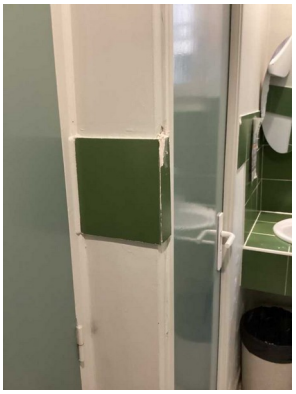
P22	ZPSO 15
Bâtiment 027 -> RDC -> 02 - Hall

Revêtements de sol -> Dalles de sol (Liste B) | Colles non bitumineuses

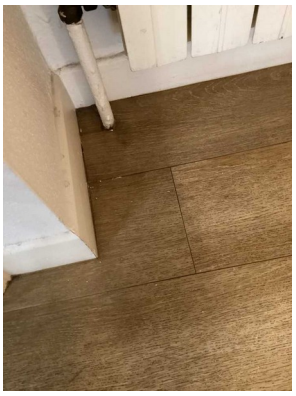
P39	ZPSO 24
Bâtiment 027 -> RDC -> 06 - Bureau

Murs et cloisons maçonnées "en dur" -> Enduits lissés, projetés ou talochés

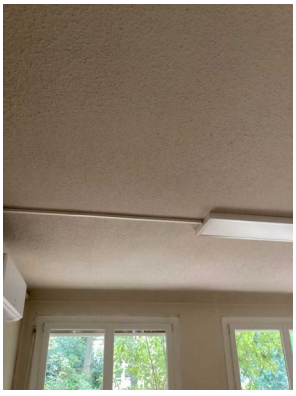
P30	ZPSO 19
Bâtiment 027 -> RDC -> 07 - Bureau

Plafonds -> Enduits de jointoiement des plaques de plâtre

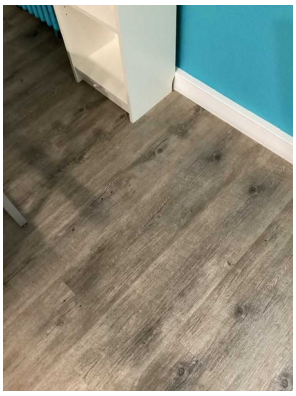
P37	ZPSO 23
Bâtiment 027 -> RDC -> 08 - Circulation

Revêtements de sol -> Dalles de sol (Liste B) | Colles non bitumineuses | Ragréages

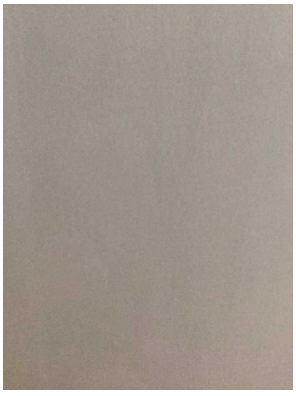
P27	ZPSO 18
Bâtiment 027 -> RDC -> 11 - Bureau

Revêtements de murs, poteaux, cloisons, gaines, coffres -> Colles de plinthe

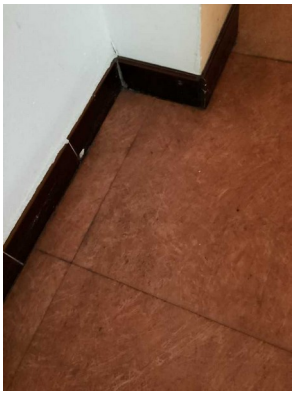
P16	ZPSO 12
Bâtiment 027 -> RDC -> 15 - Bureau

Murs et cloisons maçonnées "en dur" -> Enduits lissés, projetés ou talochés

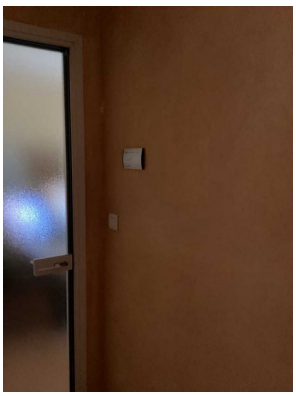
P68	ZPSO 44
Bâtiment 027 -> R+1 -> 16 - Circulation

Revêtements de sol -> Dalles de sol (Liste B) | Colles non bitumineuses

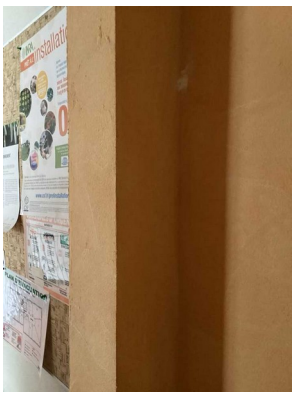
P58	ZPSO 35
Bâtiment 027 -> R+1 -> 16 - Circulation

N°ZPSO	Localisation	Ouvrage	Partie d'ouvrage	Aspect	Couleur
35	Bâtiment 027 -> R+1 -> 16 - Circulation	Revêtements de sol	Colles non bitumineuses	Dur	Gris
36	Bâtiment 027 -> R+1 -> 16 - Circulation	Revêtements de sol	Colles non bitumineuses	Dur	Gris
35	Bâtiment 027 -> R+1 -> 26 - Bureau	Revêtements de sol	Colles non bitumineuses	Dur	Gris
36	Bâtiment 027 -> R+1 -> 28 - Bureau	Revêtements de sol	Colles non bitumineuses	Dur	Gris
36	Bâtiment 027 -> R+1 -> 29 - Bureau	Revêtements de sol	Colles non bitumineuses	Dur	Gris
36	Bâtiment 027 -> R+1 -> 30 - Bureau	Revêtements de sol	Colles non bitumineuses	Dur	Gris
36	Bâtiment 027 -> R+1 -> 31 - Bureau	Revêtements de sol	Colles non bitumineuses	Dur	Gris

Revêtements de sol -> Colles non bitumineuses

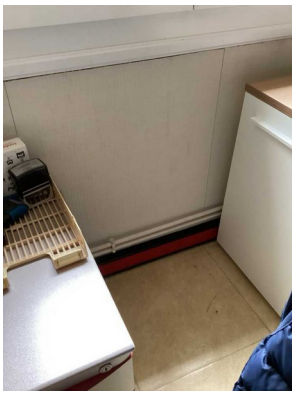
P45	ZPSO 28
Bâtiment 027 -> R+1 -> 17 - Sanitaire

Revêtements de murs, poteaux, cloisons, gaines, coffres -> Colles de faïence

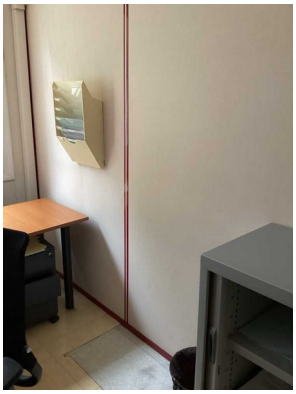
P60	ZPSO 37
Bâtiment 027 -> R+1 -> 19 - Bureau

Revêtements de sol -> Dalles de sol (Liste B) | Colles non bitumineuses

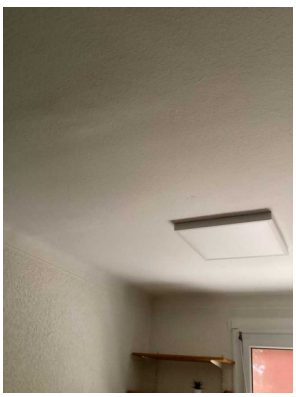
P69	ZPSO 45
Bâtiment 027 -> R+1 -> 22 - Bureau

Murs et cloisons maçonnées "en dur" -> Enduits lissés, projetés ou talochés

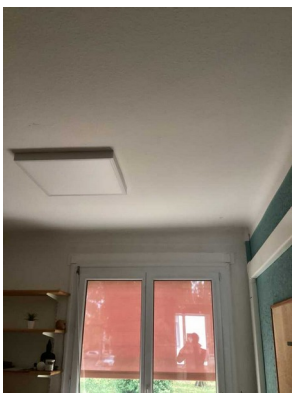
P75	ZPSO 48
Bâtiment 027 -> R+1 -> 23 - Fax

Cloisons (légères et préfabriquées) -> Enduits de jointoiement des plaques de plâtre

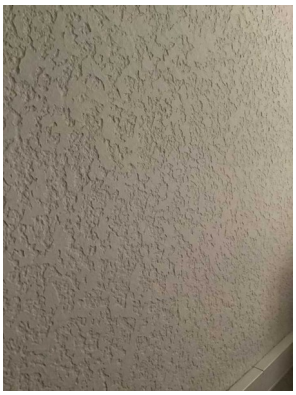
P76	ZPSO 48
Bâtiment 027 -> R+1 -> 24 - Circulation

Cloisons (légères et préfabriquées) -> Enduits de jointoiement des plaques de plâtre

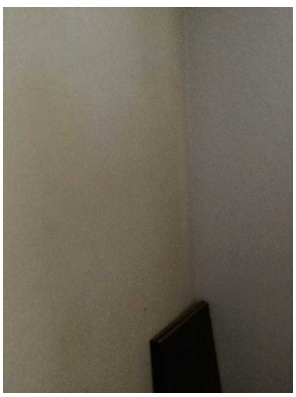
P51	ZPSO 31
Bâtiment 027 -> R+1 -> 26 - Bureau

Plafonds -> Enduits projetés (Liste B)
