SOPRASSISTANCE

Rapport d'intervention

Numéro d'affaire : 32L03470
Date d'intervention : 28/10/2025

PALAIS DE JUSTICE

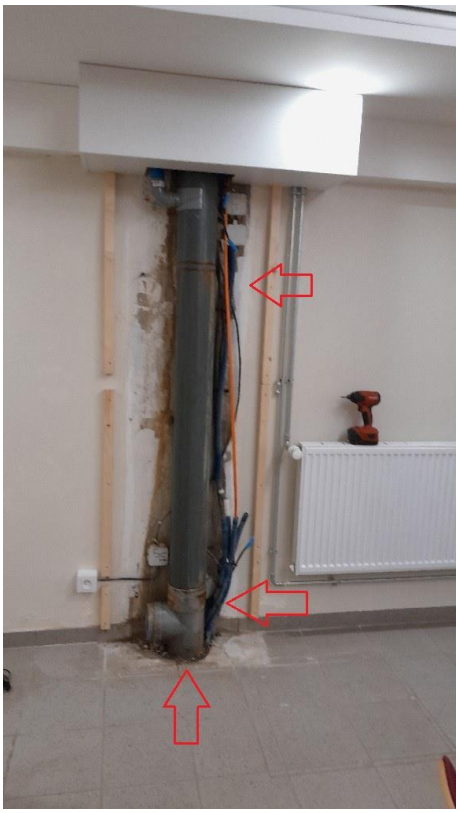
Constat des infiltrations à l'intérieur du bâtiment.

Evacuation d'Eau Pluviale (EEP) obstruée.

Idem pour cette deuxième EEP.

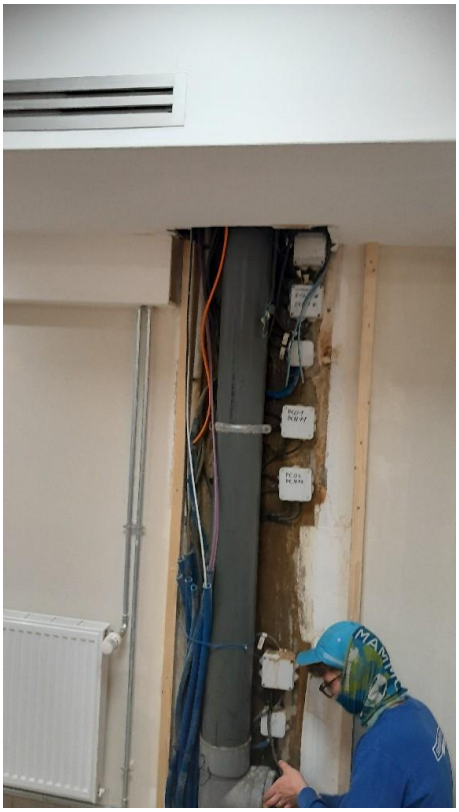
Présence de traces de coulures le long du tuyau de descente sous l'EEP.

Présence d'eau au niveau de la jonction entre la platine d'EEP et la dalle béton.

Nettoyage de l'EEP.

Dépose du caisson supérieur pour investigations poussées.

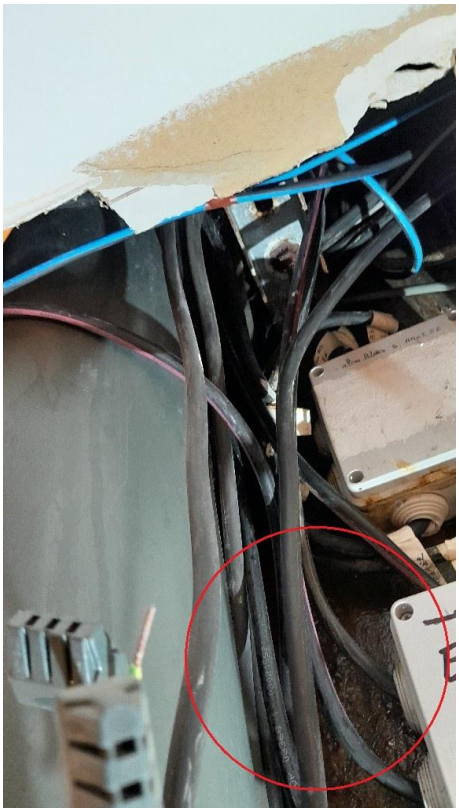
Deuxième descente d'EEP.

Présence d'eau le long du mur.

Dépose du caisson.

Préparation du support pour changement de la platine d'EEP (création d'un batardeau).
