Rapport de mission de repérage des matériaux et produits contenant de l'amiante avant réalisation de travaux

Numéro de dossier : 26-MIN-40-D1
Date du repérage : 08/04/2026

Immeuble bâti visité	
Adresse	Rue :..... GORRÉ MENEZ ASCENSEUR AYR27 Code postal, ville : ..... 29470 LOPERHET
Périmètre de repérage :	Description des travaux : Remplacement complet de l'ascenseur Supports diagnostiqués : Machinerie : Garniture de frein, Sol, Mur, Plafond 5ème étage – Palier : Sol, Mur 3ème étage – Palier : Sol, Mur 1er étage - Gaine d'ascenseur : Porte palière 1er étage – Palier : Sol, Mur Rez de chaussée – Entrée : Sol, Plinthe Rez de chaussée - Gaine d'ascenseur : Porte palière, Mur, Sol, Cabine 2ème / 4ème étage - Palier : Sol, Mur
Fonction principale du bâtiment : Année de construction :	..... Autre ..... <1997

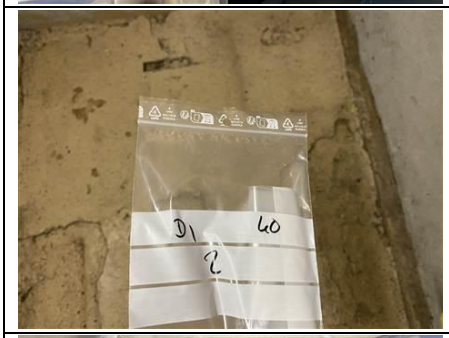
Photo n° PhA001 Localisation : Machinerie Description : Garniture de frein Localisation sur croquis : 1 Amiante : Chrysotile
	Photo n° PhA002 Localisation : Machinerie Ouvrage : Sol Description : Béton gris Localisation sur croquis : 2 Amiante : Non détecté
	Photo n° PhA003 Localisation : Machinerie Ouvrage : Mur Description : Enduit gris + béton gris Localisation sur croquis : 3 Amiante : Non détecté

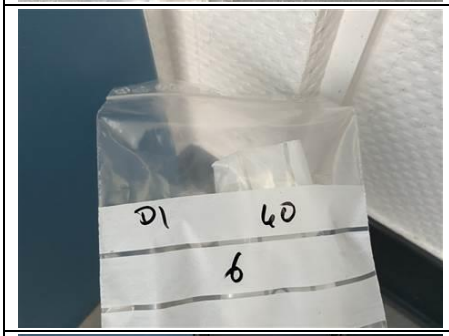
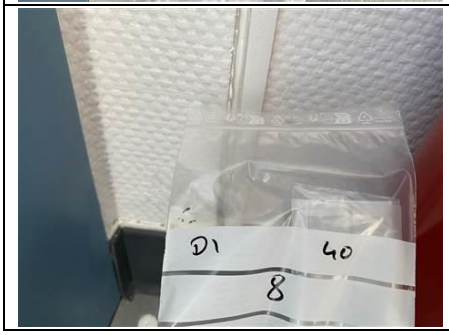
Photo n° PhA004 Localisation : Machinerie Ouvrage : Plafond Description : Enduit gris + béton gris Localisation sur croquis : 4 Amiante : Non détecté
	Photo n° PhA005 Localisation : 5ème étage - Palier Ouvrage : Sol Description : Revêtement de sol souple + colle + ragréage gris Localisation sur croquis : 5 Amiante : Non détecté
	Photo n° PhA006 Localisation : 5ème étage - Palier Ouvrage : Mur porteur Description : Toile de fibres tissées peinte + enduit blanc + béton gris Localisation sur croquis : 6 Amiante : Non détecté
	Photo n° PhA007 Localisation : 3ème étage - Palier Ouvrage : Sol Description : Revêtement de sol souple + colle + ragréage gris Localisation sur croquis : 7 Amiante : Non détecté
	Photo n° PhA008 Localisation : 3ème étage - Palier Ouvrage : Mur porteur Description : Toile de fibres tissées peinte + enduit blanc + béton gris Localisation sur croquis : 8 Amiante : Non détecté

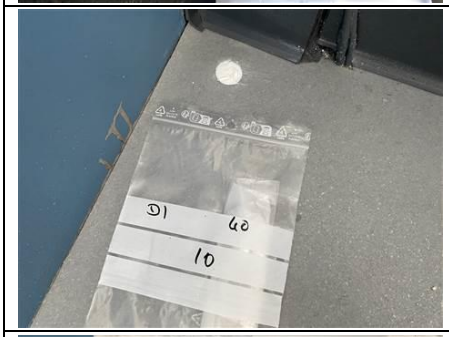
Photo n° PhA009 Localisation : 1er étage - Gaine d'ascenseur Ouvrage : Porte palière Description : Revêtement bitumineux noir Localisation sur croquis : 9 Amiante : Chrysotile
	Photo n° PhA010 Localisation : 1er étage - Palier Ouvrage : Sol Description : Revêtement de sol souple + colle + ragérage gris Localisation sur croquis : 10 Amiante : Non détecté
	Photo n° PhA011 Localisation : 1er étage - Palier Ouvrage : Mur porteur Description : Toile de fibres tissées peinte + enduit blanc + béton gris Localisation sur croquis : 11 Amiante : Non détecté
	Photo n° PhA012 Localisation : Rez de chaussée - Entrée Ouvrage : Sol Description : Colle grise de carrelage + ragréage gris Localisation sur croquis : 12 Amiante : Non détecté
	Photo n° PhA013 Localisation : Rez de chaussée - Entrée Ouvrage : Mur Description : Colle de plinthe Localisation sur croquis : 13 Amiante : Non détecté

Photo n° PhA014 Localisation : Rez de chaussée - Gaine d'ascenseur Ouvrage : Porte palière Description : Revêtement bitumineux noir Localisation sur croquis : 14 Amiante : Chrysotile
	Photo n° PhA015 Localisation : Rez de chaussée - Gaine d'ascenseur Ouvrage : Mur Description : Enduit gris + béton gris Localisation sur croquis : 15 Amiante : Non détecté
	Photo n° PhA016 Localisation : Rez de chaussée - Gaine d'ascenseur Ouvrage : Sol Description : Enduit gris + béton gris Localisation sur croquis : 16 Amiante : Non détecté
	Photo n° PhA017 Localisation : Rez de chaussée - Gaine d'ascenseur Ouvrage : Cabine Description : Revêtement bitumineux noir Localisation sur croquis : 17 Amiante : Chrysotile
	Photo n° PhA018 Localisation : 2ème / 4ème étage - Palier Ouvrage : Sol Description : Identique aux prélèvements n° 5 & 7 Localisation sur croquis : ZPSO* 1 Amiante : Absence * Zone Présentant une Similitude d'Ouvrage
