Chevalier Diag
Diagnostic, Conseil
Agents CMR et Polluants

Rapport de mission de repérage des matériaux et produits contenant de l'amiante avant réalisation de travaux

Numéro de dossier : 26-MIN-40-D2
Date du repérage : 08/04/2026

Immeuble bâti visité	
Adresse	Rue :..... GORRÉ MENEZ BATIMENT CENTRAL Code postal, ville : ..... 29470 LOPERHET
Périmètre de repérage :	Description des travaux : Remplacement complet de l'ascenseur Supports diagnostiqués : 3ème étage – Machinerie : Garniture de frein, Sol, Mur 2ème étage – Palier : Sol, Mur Rez de chaussée – Palier : Sol, Mur, Plinthe Fosse : Sol, Mur 1er étage - Palier : Sol, Mur, Plinthe
Fonction principale du bâtiment : Année de construction :	..... Autre ..... <1997

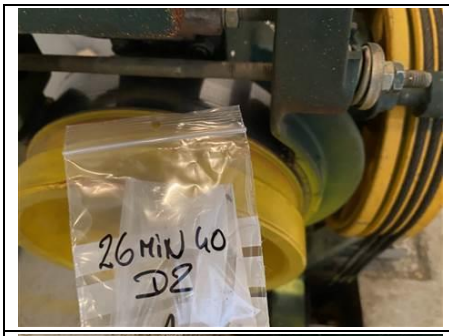
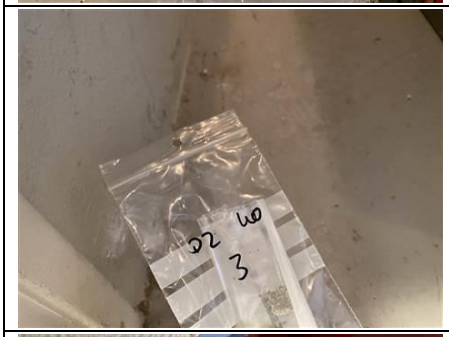
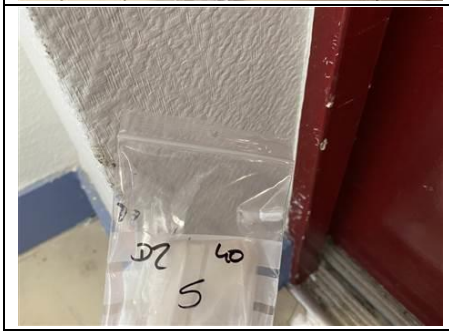
Photo n° PhA001 Localisation : 3ème étage - Machinerie Description : Garniture de frein Localisation sur croquis : 1 Amiante : Chrysotile
	Photo n° PhA002 Localisation : 3ème étage - Machinerie Ouvrage : Sol Description : Peinture + béton gris Localisation sur croquis : 2 Amiante : Non détecté
	Photo n° PhA003 Localisation : 3ème étage - Machinerie Ouvrage : Mur porteur Description : Peinture + enduit blanc + béton gris Localisation sur croquis : 3 Amiante : Non détecté
	Photo n° PhA004 Localisation : 2ème étage - Palier Ouvrage : Sol Description : Dalle de sol dure + colle jaune + ragréage gris Localisation sur croquis : 4 Amiante : Non détecté
	Photo n° PhA005 Localisation : 2ème étage - Palier Ouvrage : Mur porteur Description : Toile de fibres tissées peinte + enduit blanc + béton gris Localisation sur croquis : 5 Amiante : Non détecté

Photo n° PhA006 Localisation : Rez de chaussée - Palier Ouvrage : Sol Description : Colle de carrelage + ragréage gris Localisation sur croquis : 6 Amiante : Non détecté
	Photo n° PhA007 Localisation : Rez de chaussée - Palier Ouvrage : Mur Description : Colle de plinthe Localisation sur croquis : 7 Amiante : Non détecté
	Photo n° PhA008 Localisation : Rez de chaussée - Palier Ouvrage : Mur porteur Description : Peinture + enduit blanc + béton gris Localisation sur croquis : 8 Amiante : Non détecté
	Photo n° PhA009 Localisation : Fosse Ouvrage : Sol Description : Béton gris Localisation sur croquis : 9 Amiante : Non détecté
	Photo n° PhA010 Localisation : Fosse Ouvrage : Mur Description : Béton gris Localisation sur croquis : 10 Amiante : Non détecté

Photo n° PhA011 Localisation : 1er étage - Palier Ouvrage : Sol Description : Identique au prélèvement n° 6 Localisation sur croquis : ZPSO* 1 Amiante : Absence * Zone Présentant une Similitude d'Ouvrage
	Photo n° PhA012 Localisation : 1er étage - Palier Ouvrage : Plinthe Description : Identique au prélèvement n° 7 Localisation sur croquis : ZPSO* 2 Amiante : Absence * Zone Présentant une Similitude d'Ouvrage
	Photo n° PhA013 Localisation : 1er étage - Palier Ouvrage : Mur porteur Description : Identique au prélèvement n° 8 Localisation sur croquis : ZPSO* 3 Amiante : Absence * Zone Présentant une Similitude d'Ouvrage
