Rapport de mission de repérage des matériaux et produits contenant de l'amiante avant réalisation de travaux

Numéro de dossier : 25-METFR-1
Date du repérage : 09/09/2025

Immeuble bâti visité	
Adresse	Rue :..... CENTRE METEO MARINE 13 RUE DE CHATELLIER Code postal, ville : ..... 29200 BREST
Périmètre de repérage :	Description des travaux : Réfection de l'étanchéité de la toiture terrasse Remplacement des bac acier de la toiture du hall central Remplacement du caisson VMC + couches Remplacement des murs rideaux Supports diagnostiqués : Toiture terrasse : Sol, Acrotère Extérieur : Façade Hall : Sol, Plinthe, Murs Bureaux : Sol, Murs, Plafond Atelier : Faïence Circulation : Sol, Murs, Plafond
Fonction principale du bâtiment : Année de construction :	..... Bureaux ..... < 1997

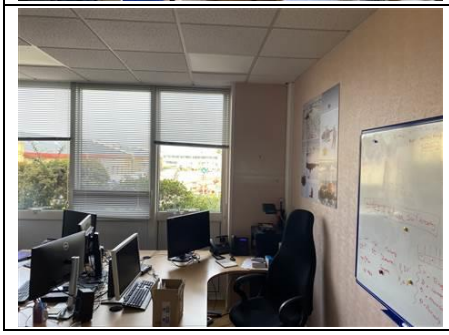
Photo n° PhA011 Localisation : Hall Ouvrage : Mur de cloison Description : Peinture à paillettes + plâtre blanc Localisation sur croquis : 07 Amiante : Non détecté
	Photo n° PhA012 Localisation : Bureaux 3 à 7 + 10 à 12 Description : Pas de doublage Localisation sur croquis : V. 2
	Photo n° PhA013 Localisation : Bureau 11 Ouvrage : Sol Description : Revêtement de sol souple + colle jaune + ragréage gris Localisation sur croquis : 08 Amiante : Non détecté
	Photo n° PhA014 Localisation : Bureau 11 Ouvrage : Mur de cloison Description : Papier peint + plâtre blanc Localisation sur croquis : 09 Amiante : Non détecté
	Photo n° PhA015 Localisation : Bureau 11 Ouvrage : Mur de doublage Description : Papier peint + plâtre blanc Localisation sur croquis : 10 Amiante : Non détecté
