Mission de repérage plomb

REPERAGE PLOMB AVANT TRAVAUX

2 ecluses 27 quai de l'Ile Peygrand
78570 Andresy

Rapport N° **: 48835-115498 P**

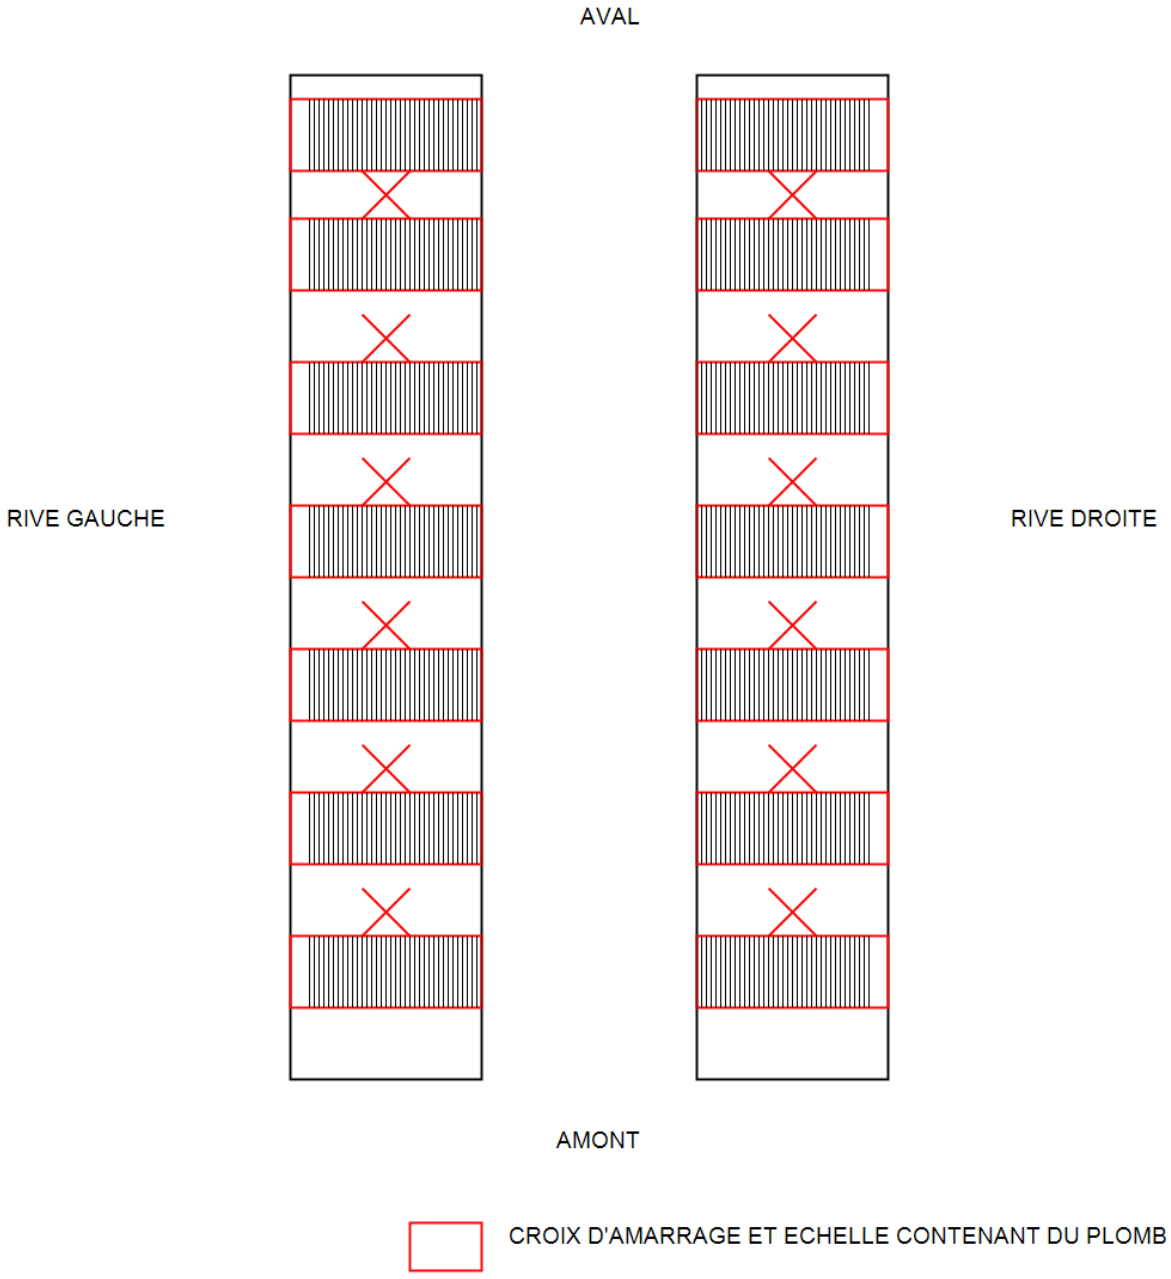
4 CROQUIS

AVAL
RIVE GAUCHE
RIVE DROITE
AMONT
CROIX D'AMARRAGE ET ECHELLE CONTENANT DU PLOMB
