ETAT DU BATIMENT RELATIF A LA PRESENCE DE TERMITES

Adresse : **Lieu dit Notre Dame de la Garenne**
8 chemin du Haut Marais

27600 GAILLON

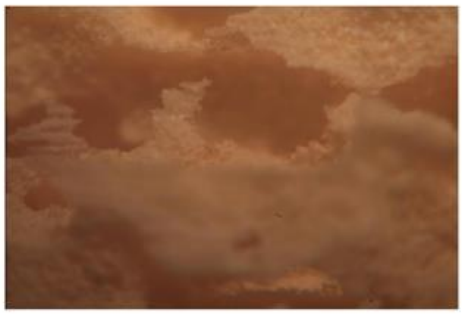
Loupe binoculaire

On note la présence de trous de sortie circulaires. Il s'agit de trous dont le diamètre est inférieur à 2mm.

Galeries

Espèce incriminée	PETITE VRILLETTE **Anobium punctatum (de Geer)** *Coléoptère Anobiidae*
Conditions de développement	• **Bois attaqués :** Résineux et feuillus, attaque totale lors d'une attaque par un champignon. • **Aspect des dégradations :** Trous de sortie circulaire, d'un diamètre allant de 1 à 3 mm • **Cycle évolutif :** apparition chez l'adulte de mai à septembre

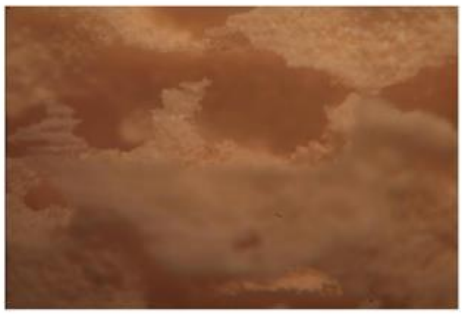
Loupe binoculaire

On note la présence de trous de sortie circulaires. Il s'agit de trous dont le diamètre est inférieur à 2mm.

Galeries

Espèce incriminée	PETITE VRILLETTE **Anobium punctatum (de Geer)** *Coléoptère Anobiidae*
Conditions de développement	• **Bois attaqués :** Résineux et feuillus, attaque totale lors d'une attaque par un champignon. • **Aspect des dégradations :** Trous de sortie circulaire, d'un diamètre allant de 1 à 3 mm • **Cycle évolutif :** apparition chez l'adulte de mai à septembre

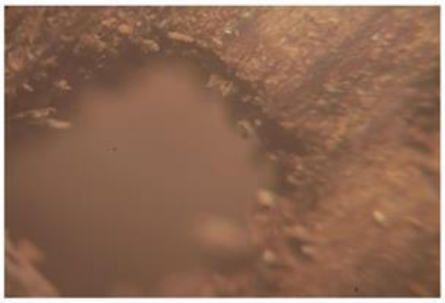
Loupe binoculaire

On constate la présence d'une vermoulure très dégradée. Toutefois, quelques grains en forme de lentilles sont observables.

Vermoulures

On relève la présence de galeries circulaires et présentant un diamètre supérieur à 2 mm.

Espèce incriminée	**GROSSE VRILLETTE** **Xestobium rufovillosum (de Geer)** *Coléoptère Anobiidae*
Conditions de développement	• **Bois attaqués :** Feuillus et résineux • **Conditions de développement :** Bois préalablement attaqué par un champignon. • **Aspect des dégâts :** Vermoulures granuleuses et trous de sorties circulaires de 2 à 4mm de diamètre.

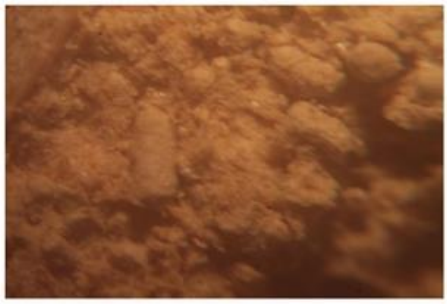
Analyse macroscopique

Paramètres	Présence	Commentaires
Insectes	Trous de sortie / galeries	X	Galerie de diamètre > 2mm de forme ovale
	Vermoulures	X	Vermoulures en forme de courts cylindres
	Insectes

Présence de vermoulures granuleuses en forme de cylindres courts dans les galeries.

Espèce incriminée	CAPRICORNE DES MAISONS **Hylotrupes bajulus** *Coléoptère cerambycidae*
Conditions de développement	• **Bois attaqués :** Résineux • **Aspect des dégradations :** Trous de sortie aux bords irréguliers, d'un diamètre allant de 6 à 10 mm. Vermoulures constituées de courts cylindres. • **Cycle évolutif :** apparition chez l'adulte de juin à août.
