Rapport de mission de repérage des matériaux et produits contenant de l'amiante avant réalisation de travaux

Numéro de rapport	**70765-139134 A**
Propriétaire	**VOIES NAVIGABLES DE FRANCE LOT 2 BASSIN DE LA SEINE**
Donneur d'ordre	**VOIES NAVIGABLES DE FRANCE LOT 2 BASSIN DE LA SEINE**
Adresse de l'immeuble	**ECLUSE** **Quai du Maréchal Joffre** **92026 COURBEVOIE**
Type de bien	**Ecluse**
Date de la commande	**24/07/2023**
La (ou les) date(s) d'exécution du repérage	**04/08/2023**
Date d'émission du rapport de repérage	**11/08/2023**
Référence du programme de travaux défini par le donneur d'ordre	**Voir descriptif travaux**

Dénomination :	**ECLUSE**
Adresse complète :	**Quai du Maréchal Joffre - 92026 COURBEVOIE**
Référence Cadastrale :	**Non communiqué(e)**

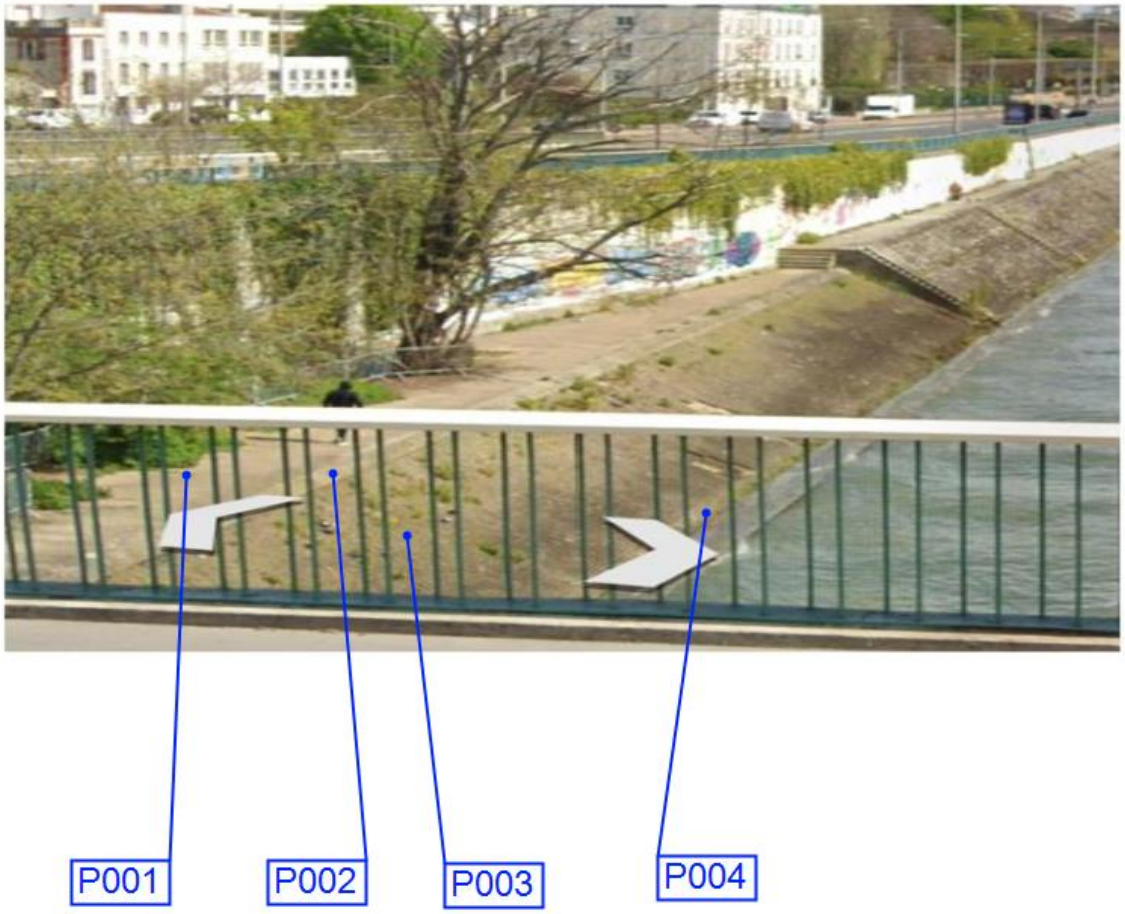
DESCRIPTION DU PRELEVEMENT :	
Objet	**Planche de croquis n° : 1**
Dalle ciment

Référence Couche	Description visuelle	Epaisseur (cm)	Conclusion amiante
Fr1	Matériau compact gris hétérogène	0	Fibres d'amiante non détectées
