REPERAGE PLOMB AVANT TRAVAUX

1 île de la Loge
78380 BOUGIVAL

Nom : VOIES NAVIGABLES DE FRANCE LOT 2 BASSIN DE LA SEINE

Rapport N° **: 70802-139155 P** Date d'intervention : **08/08/2023** Date du rapport : **14/08/2023**

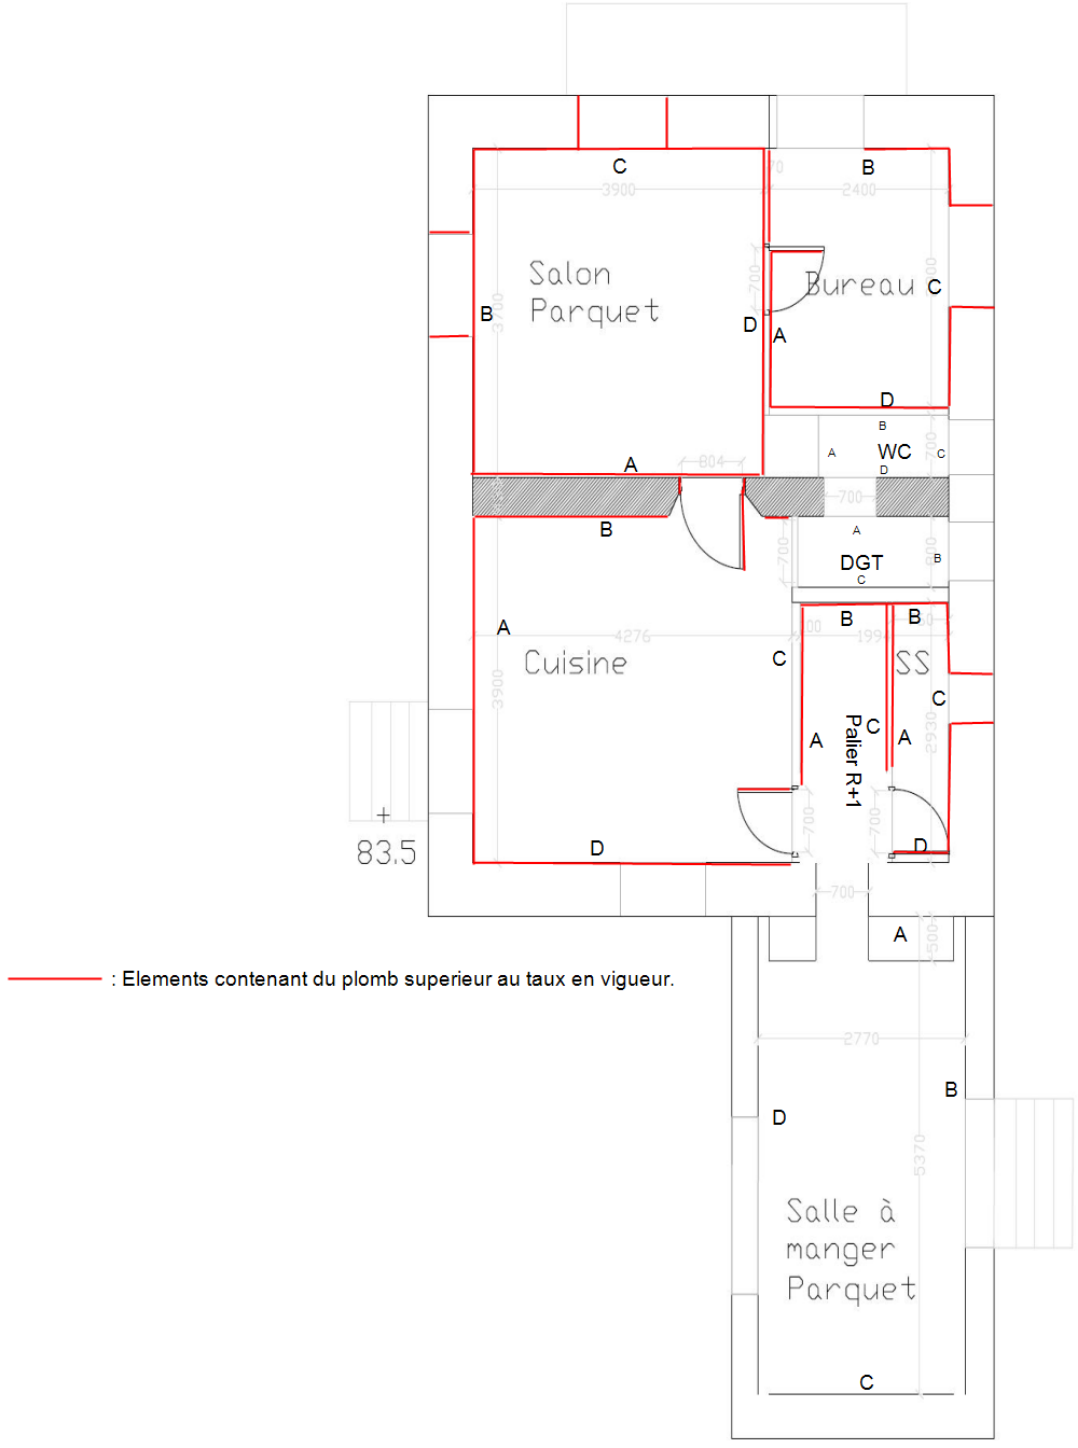
Rez de chaussée

: Elements contenant du plomb superieur au taux en vigueur.
