Rapport de mission de repérage des matériaux et produits contenant de l'amiante avant réalisation de travaux

Numéro de rapport	**72341-143340 A**
Propriétaire	**VOIES NAVIGABLES DE FRANCE LOT 2 BASSIN DE LA SEINE**
Donneur d'ordre	**VOIES NAVIGABLES DE FRANCE LOT 2 BASSIN DE LA SEINE**
Adresse de l'immeuble	**6 Grande Rue** **78270 MERICOURT**
Type de bien	**Logement**
Date de la commande	**21/09/2023**
La (ou les) date(s) d'exécution du repérage	**25/10/2023**
Date d'émission du rapport de repérage	**08/11/2023**
Référence du programme de travaux défini par le donneur d'ordre

Projet de rénovation complet des logements ME 2605 -ME 2067 - ME 2611

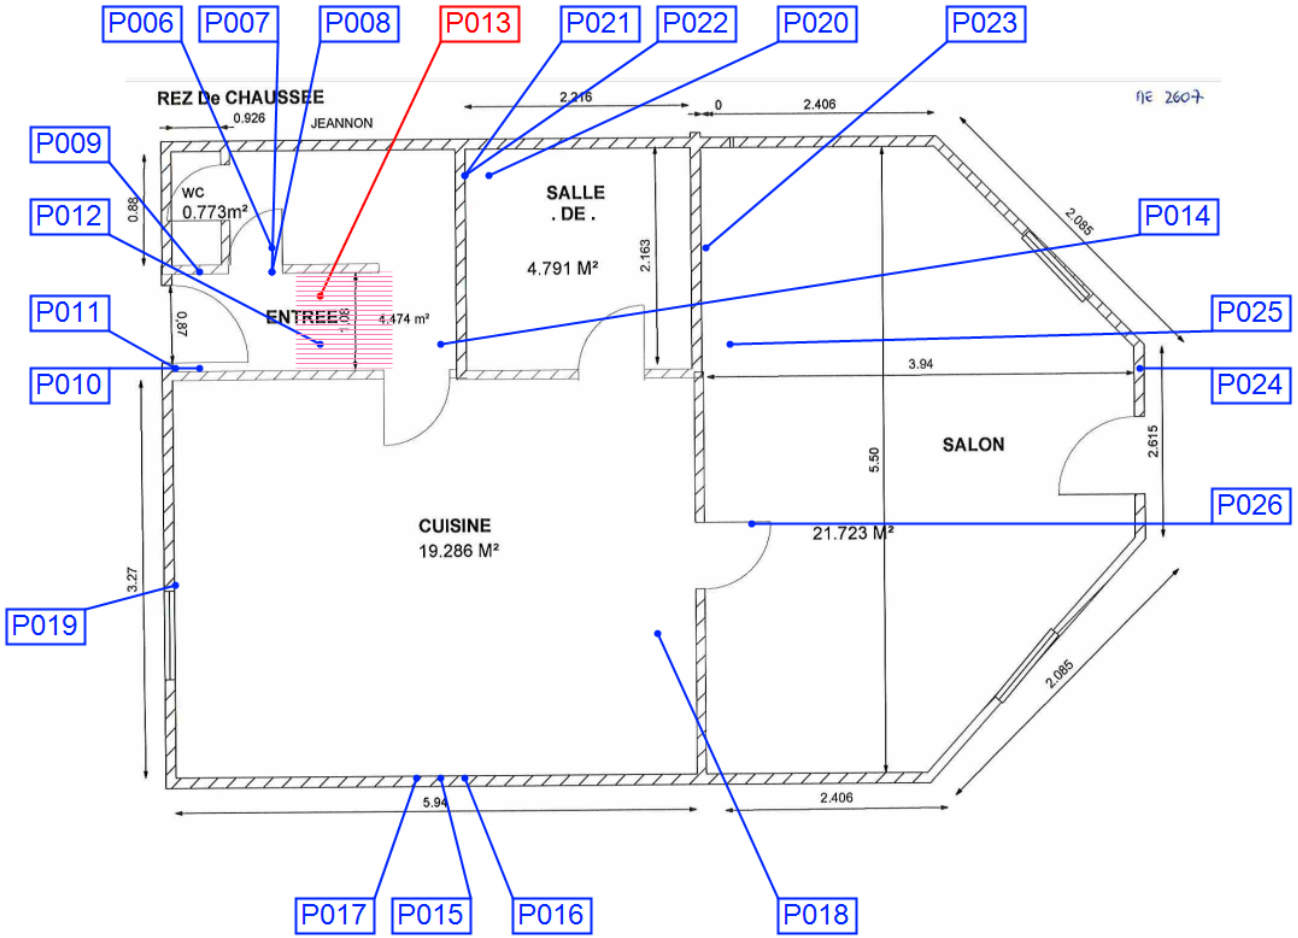
Local / Partie d'immeuble	Etage	Composant de la construction	Partie de composant	Critère de décision	Référence ZPSO
Entrée	RDC	Marches et contres marches	Ragréage	Résultat d'analyse (P013)	**Z013**

apave	**Planche de repérage des matériaux et produits contenant de l'amiante**		Légende : Revêtements de sols (Dalle de sol + ragréage)
Titre : Appartement 2607	N° planche : 2/4	N° dossier : 72341-143340	Type : Croquis
Client : VOIES NAVIGABLES DE FRANCE LOT	Version : 0	Adresse : APP 2607 6 Grande Rue 78270 MERICOURT	
Intervenant : HENIN Nicolas	Date : 08/11/2023		
Origine du plan : Cabinet de diagnostics			
Commentaire :		Localisation : APP 2607	Lieu / Zone : RDC
