Rapport de mission de repérage des matériaux et produits contenant de l'amiante avant réalisation de travaux

VOIE NAVIGABLES DE FFRANCE / LOT 2 BASSIN DE LA SEINE BARRAGE D'ANDRESY 27 QUAI DE L'ILE PEYGRAND

Numéro de rapport	**73456-144525 A**
Propriétaire	**VOIES NAVIGABLES DE FRANCE LOT 2 BASSIN DE LA SEINE**
Donneur d'ordre	**VOIES NAVIGABLES DE FRANCE LOT 2 BASSIN DE LA SEINE**
Adresse de l'immeuble	**27 quai DE L'ILE PEYGRAND** **78570 ANDRESY**
Type de bien	**Ecluse**
Date de la commande	**24/10/2023**
La (ou les) date(s) d'exécution du repérage	**25/10/2023**
Date d'émission du rapport de repérage	**27/10/2023**
Référence du programme de travaux défini par le donneur d'ordre

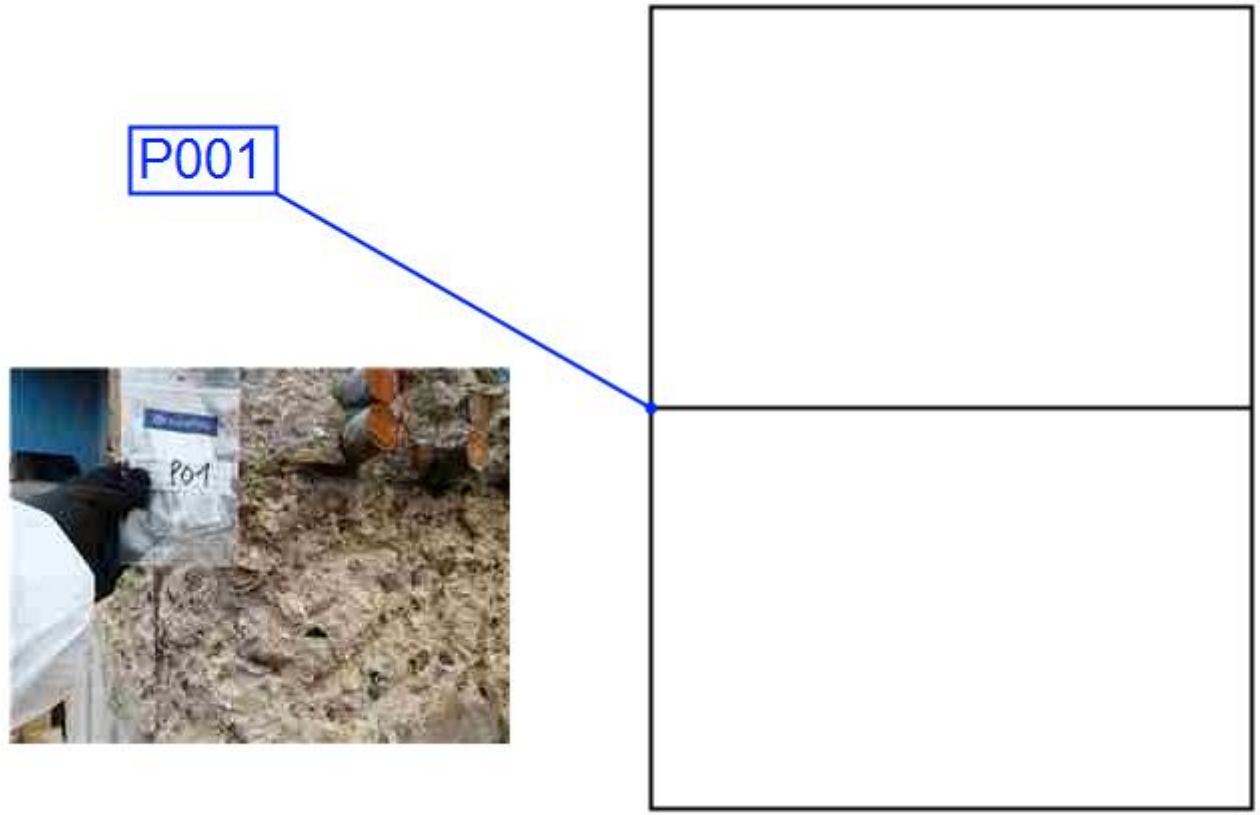
Planche de repérage des matériaux et produits contenant de l'amiante

Titre : Cabine	N° planche : 1/1	N° dossier : 73456-144525	Type : Croquis
Client : VOIES NAVIGABLES DE FRANCE LOT 2 BASSIN DE LA SEINE	Version : 0	Adresse : 27 quai DE L'ILE PEYGRAND 78570 ANDRESY	
Intervenant : SOUDJAY Karim	Date : 27/10/2023		
Origine du plan : Cabinet de diagnostics			
Commentaire :		Localisation : ANDRESY	Lieu / Zone : Cabine du barrage d'Andrésy
