Mission de repérage plomb

REPERAGE PLOMB AVANT TRAVAUX

1 écluse

Rapport N° **: 48836-115628 P** Date d'intervention : **25/10/2022** Date du rapport : **27/10/2022**

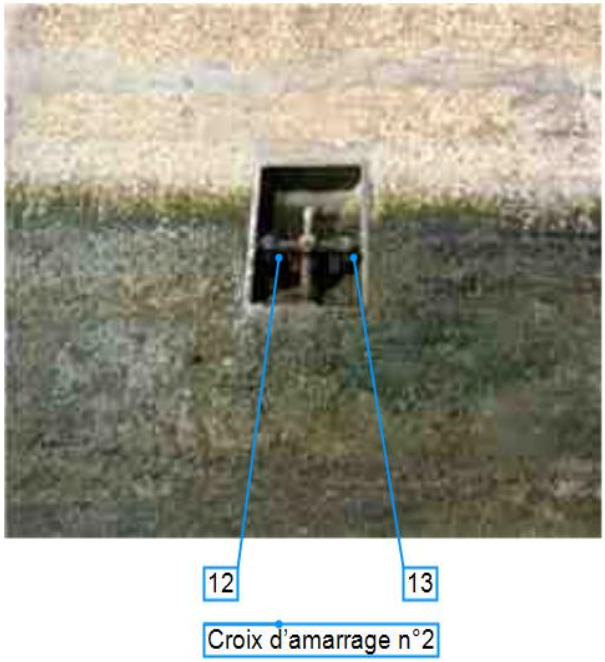
Croquis N°1

Croix d'amarrage n°1

Croix d'amarrage n°2
