Rapport de repérage des matériaux et produits contenant de l'amiante
Avant réalisation de travaux

Numéro de rapport	**48836-115628 A**
Propriétaire	**VOIES NAVIGABLES DE FRANCE - LOT 2 BASSIN DE LA SEINE DT BS SUBDIVISION DE SURESNES 5 BIS RUE EDOUARD NIEUPORT 92150 SURESNES**
Donneur d'ordre	**VOIES NAVIGABLES DE FRANCE - LOT 2 BASSIN DE LA SEINE DT BS SUBDIVISION DE SURESNES 5 BIS RUE EDOUARD NIEUPORT 92150 SURESNES**
Nom et adresse du site	**1 écluse 78380 BOUGIVAL Coordonnées GPS : /**
Date de la commande	**18/01/2022**
La ou le(s) date(s) d'exécution du repérage	**25/10/2022**
Date d'émission du rapport de repérage	**27/10/2022**
Référence du programme de travaux défini par le donneur d'ordre

Dénomination :	
Adresse complète :	**1 écluse - 78380 BOUGIVAL**
Autre renseignement permettant d'identifier avec certitude le site concerné :

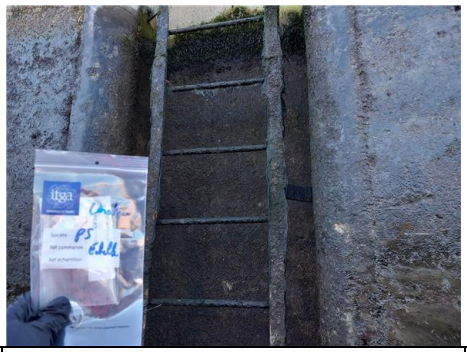
Référence Couche	Description visuelle	Epaisseur (cm)	Conclusion amiante
Fr1	Peintures multiples en vrac	0	Fibres d'amiante non détectées
