Rapport de mission de repérage des matériaux et produits contenant de l'amiante avant réalisation de travaux

BOUGIVAL-ILE DE LA LOGE

Numéro de rapport	**80112-160063 A**
Propriétaire	**VOIES NAVIGABLES DE FRANCE - LOT 2 BASSIN DE LA SEINE**
Donneur d'ordre	**VOIES NAVIGABLES DE FRANCE - LOT 2 BASSIN DE LA SEINE**
Adresse de l'immeuble	**BARRAGE** **ILE DE LA LOGE** **78380 BOUGIVAL**
Type de bien	**Bâtiment**
Date de la commande	**09/07/2024**
La (ou les) date(s) d'exécution du repérage	**17/07/2024**
Date d'émission du rapport de repérage	**29/07/2024**
Référence du programme de travaux défini par le donneur d'ordre	**Voir descriptif travaux**

Mission de repérage amiante avant réalisation de travaux

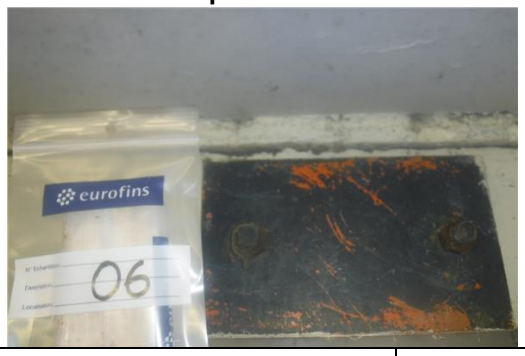
Référence Couche	Description visuelle	Epaisseur (cm)	Conclusion amiante
Fr1	Peintures multiples en vrac	0	Fibres d'amiante non détectées

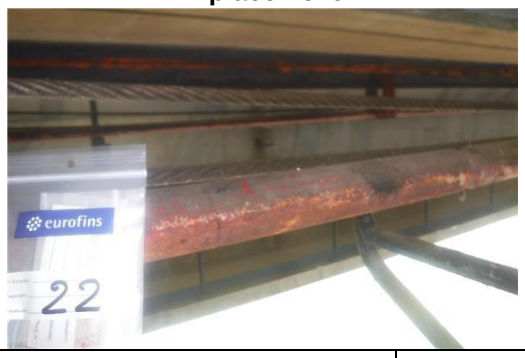
PRELEVEMENT : P021

Nom du client	**Numéro de dossier**	**Pièce ou local – Composant**
VOIES NAVIGABLES DE FRANCE - LOT 2 BASSIN DE LA SEINE	80112-160063 BARRAGE ILE DE LA LOGE 78380 78	Barrage - Sous tablier du Pont Passerelle - Ensemble support Poulie levage - Toutes zones
Nom de l'opérateur	**Date de prélèvement**	**Partie de composant**
DEMEURE Yannick	17/07/2024	Métal + peinture jaune - Peinture

Résultat amiante : Absence d'amiante

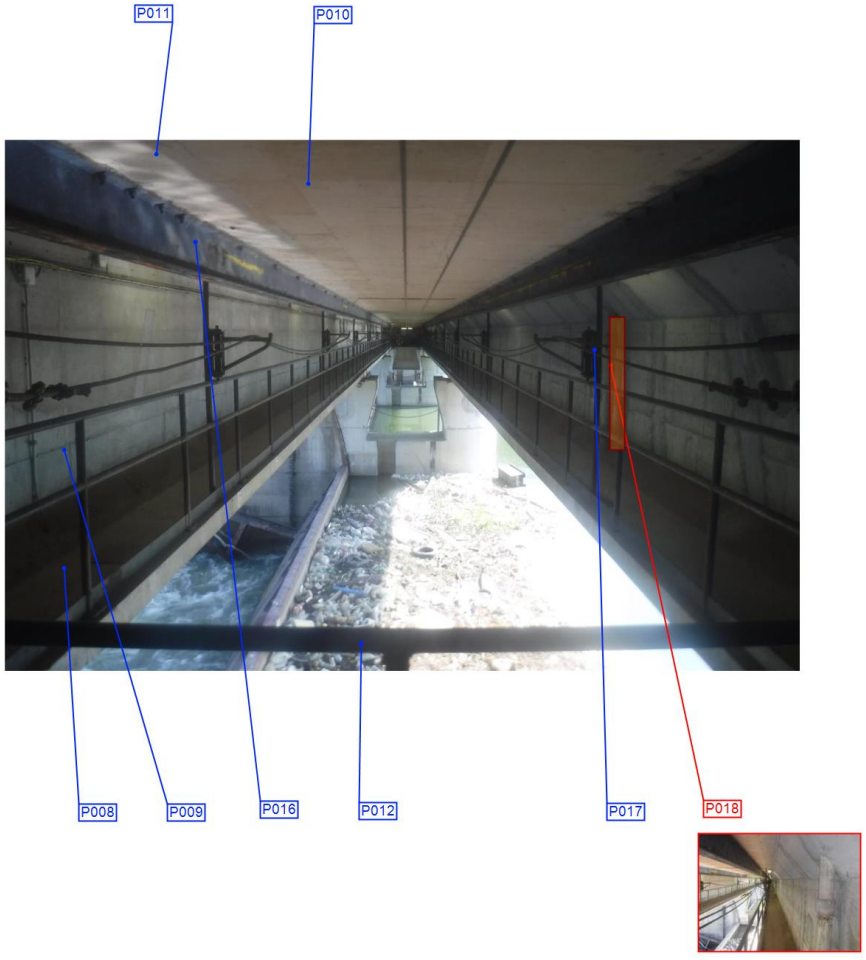
Conduit de fluide contenant de l'amiante
