Mission de repérage amiante avant réalisation de travaux

Rapport de mission de repérage des matériaux et produits contenant de l'amiante avant réalisation de travaux

Numéro de rapport	**199316/110418 A**
Propriétaire	**VOIES NAVIGABLES DE FRANCE LOT 2 BASSIN DE LA SEINE**
Donneur d'ordre	**VOIES NAVIGABLES DE FRANCE LOT 2 BASSIN DE LA SEINE**
Adresse de l'immeuble	**23 Ile de la Loge** **78380 BOUGIVAL**
Type de bien	**ECLUSE**
Date de la commande	**12/05/2021**
La (ou les) date(s) d'exécution du repérage	**03/06/2021**
Date d'émission du rapport de repérage	**17/06/2021**
Référence du programme de travaux défini par le donneur d'ordre

Références de l'ordre de mission : **199316/110418**	Référence du donneur d'ordre : **BOUGIVAL**

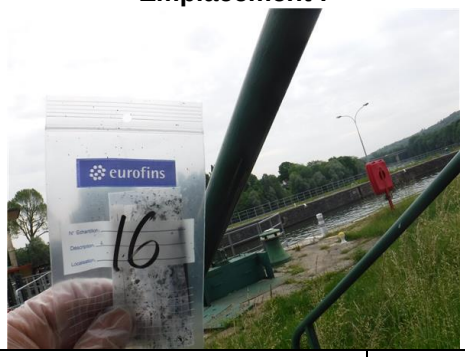
Nom du client	**Numéro de dossier**	**Pièce ou local – Composant**
VOIES NAVIGABLES DE FRANCE LOT 2 BASSIN DE LA SEINE	199316/110418	Extérieur - BASSIN 220M - Dalle support vérin Aval - RIVE GAUCHE
Nom de l'opérateur	**Date de prélèvement**	**Partie de composant**
HENIN Nicolas	03/06/2021	Enduit ciment - Non peint

Résultat amiante : Absence d'amiante

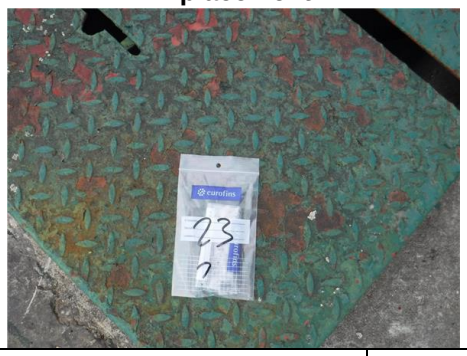
PRELEVEMENT : P023

Nom du client	**Numéro de dossier**	**Pièce ou local – Composant**
VOIES NAVIGABLES DE FRANCE LOT 2 BASSIN DE LA SEINE	199316/110418	Extérieur - BASSIN 220M - Plaque d'opturation de vérin Aval - RIVE DROITE
Nom de l'opérateur	**Date de prélèvement**	**Partie de composant**
HENIN Nicolas	03/06/2021	Métal - Peinture

Résultat amiante : Absence d'amiante

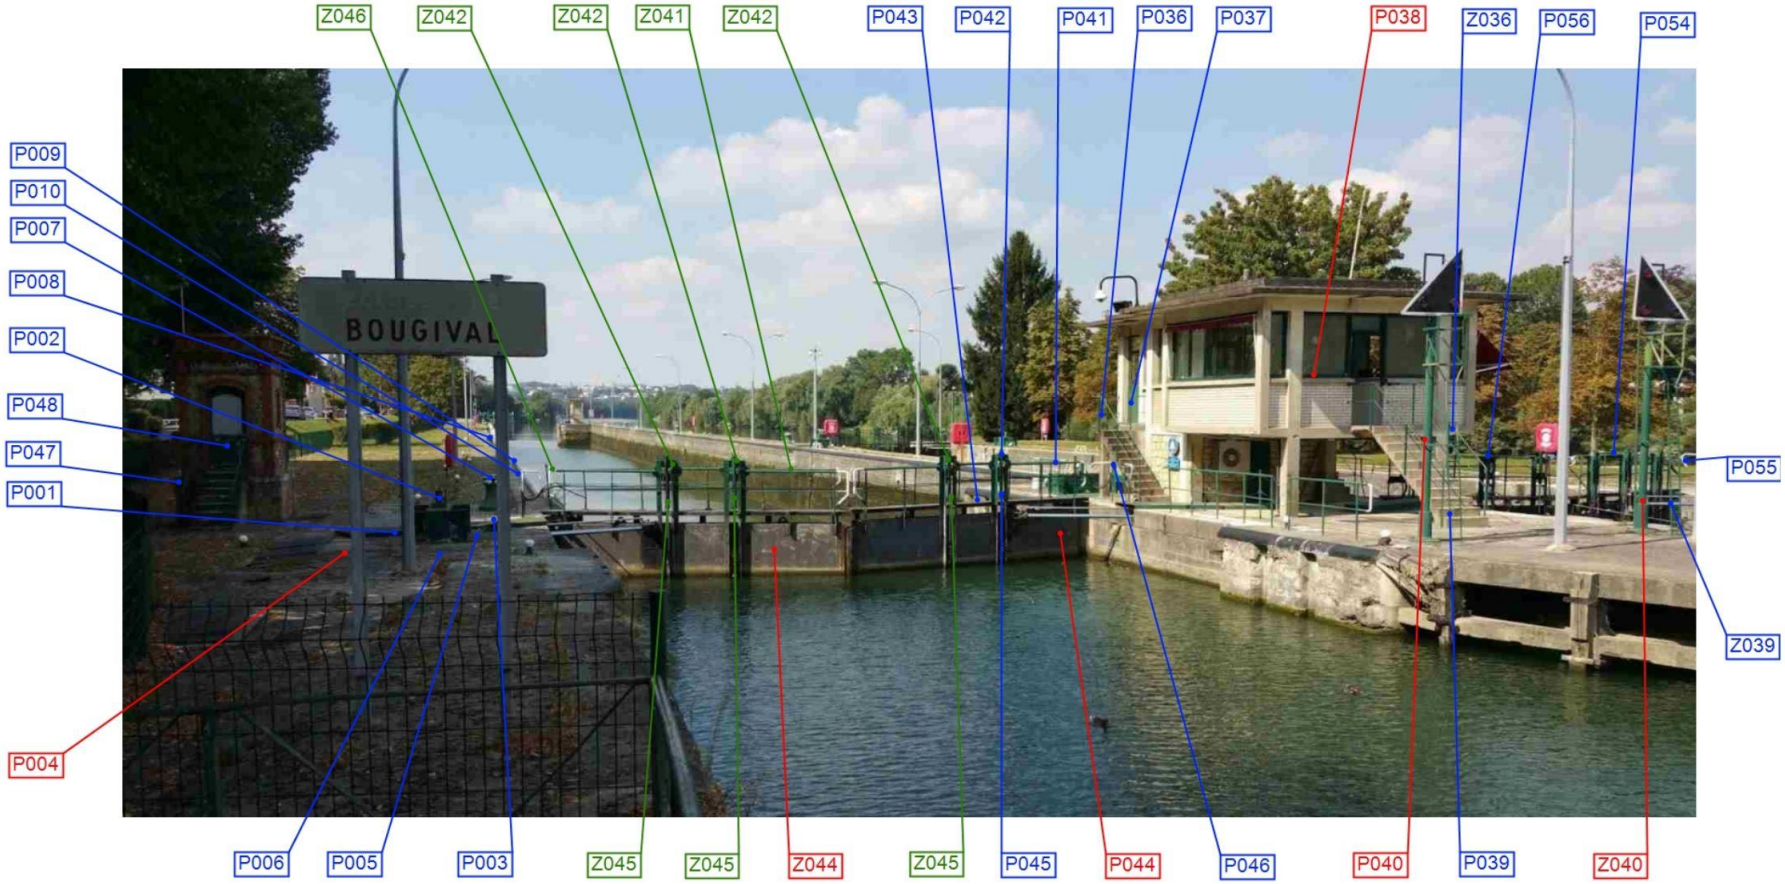
Peintures contenant de l'amainte

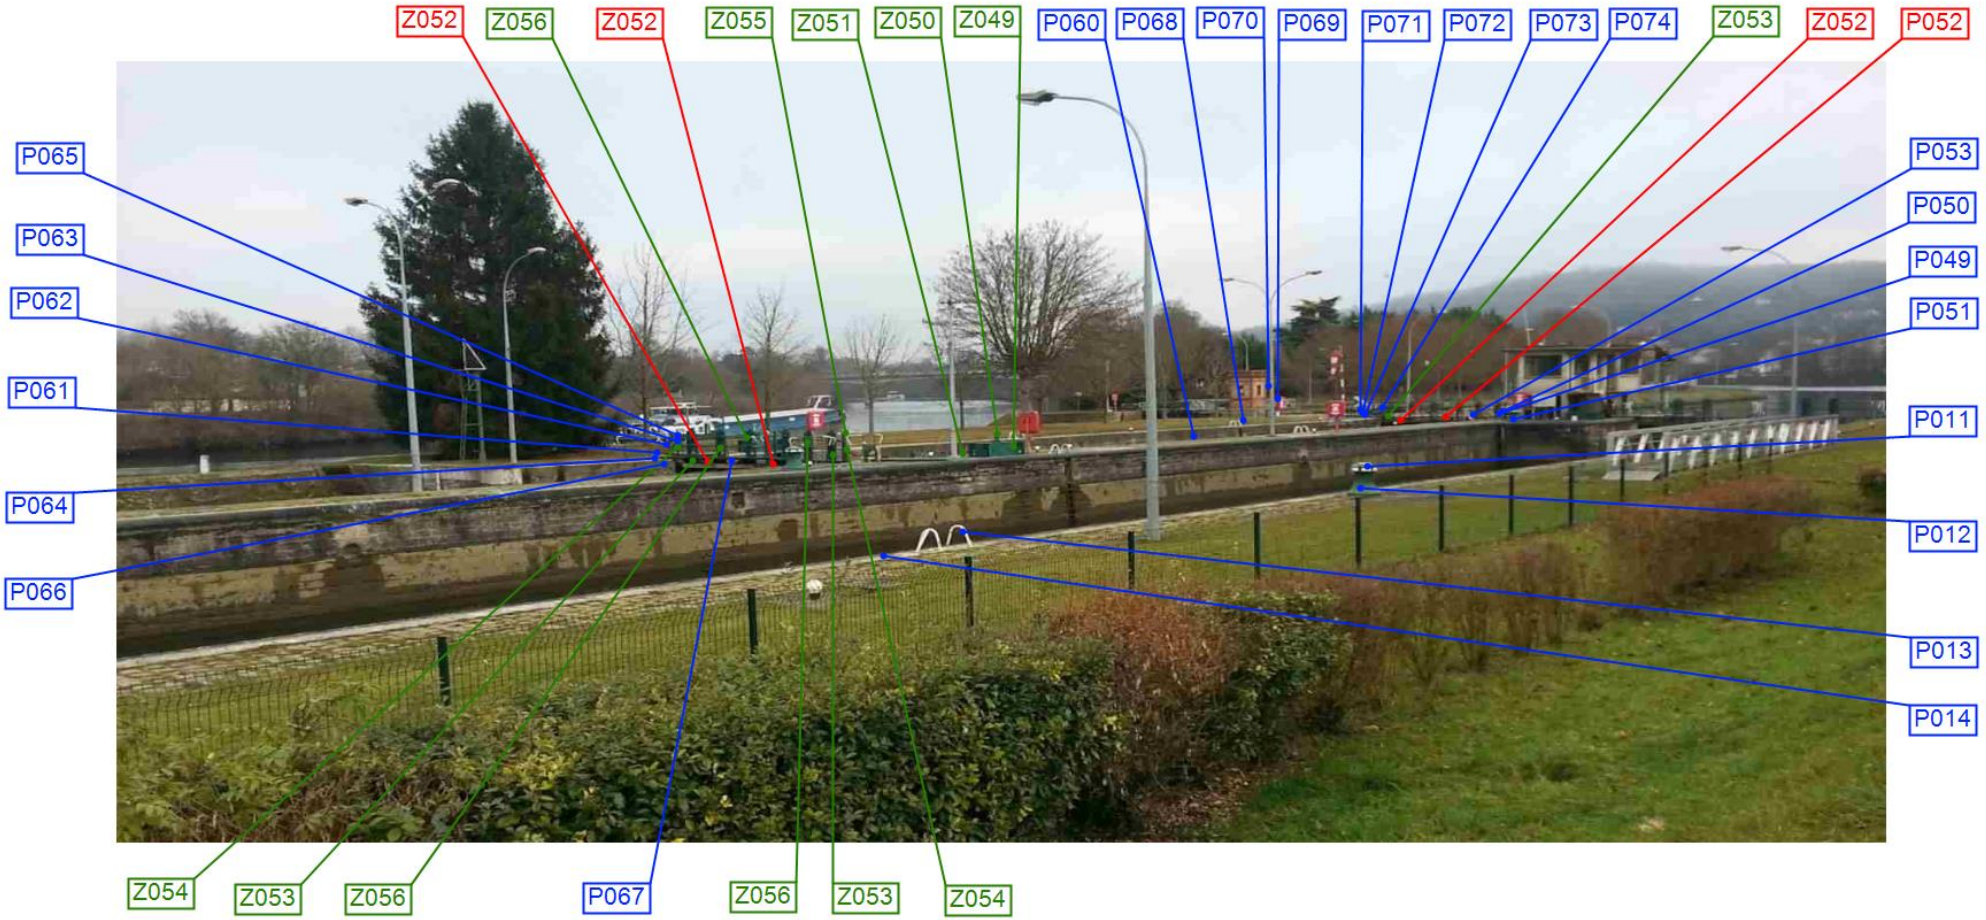
Peintures contenant de l'amiante
