# Rapport de mission de repérage des matériaux et produits contenant de l'amiante avant réalisation de travaux

**BIEN IMMOBILIER CONCERNE :**
Rivière Oise canalisée
Ecluses de L'Isle Adam
95290 L ISLE ADAM

**Référence du dossier :** 190521060000025 Ecluses de l'Isle Adam

**Référence du rapport : 21060191779**

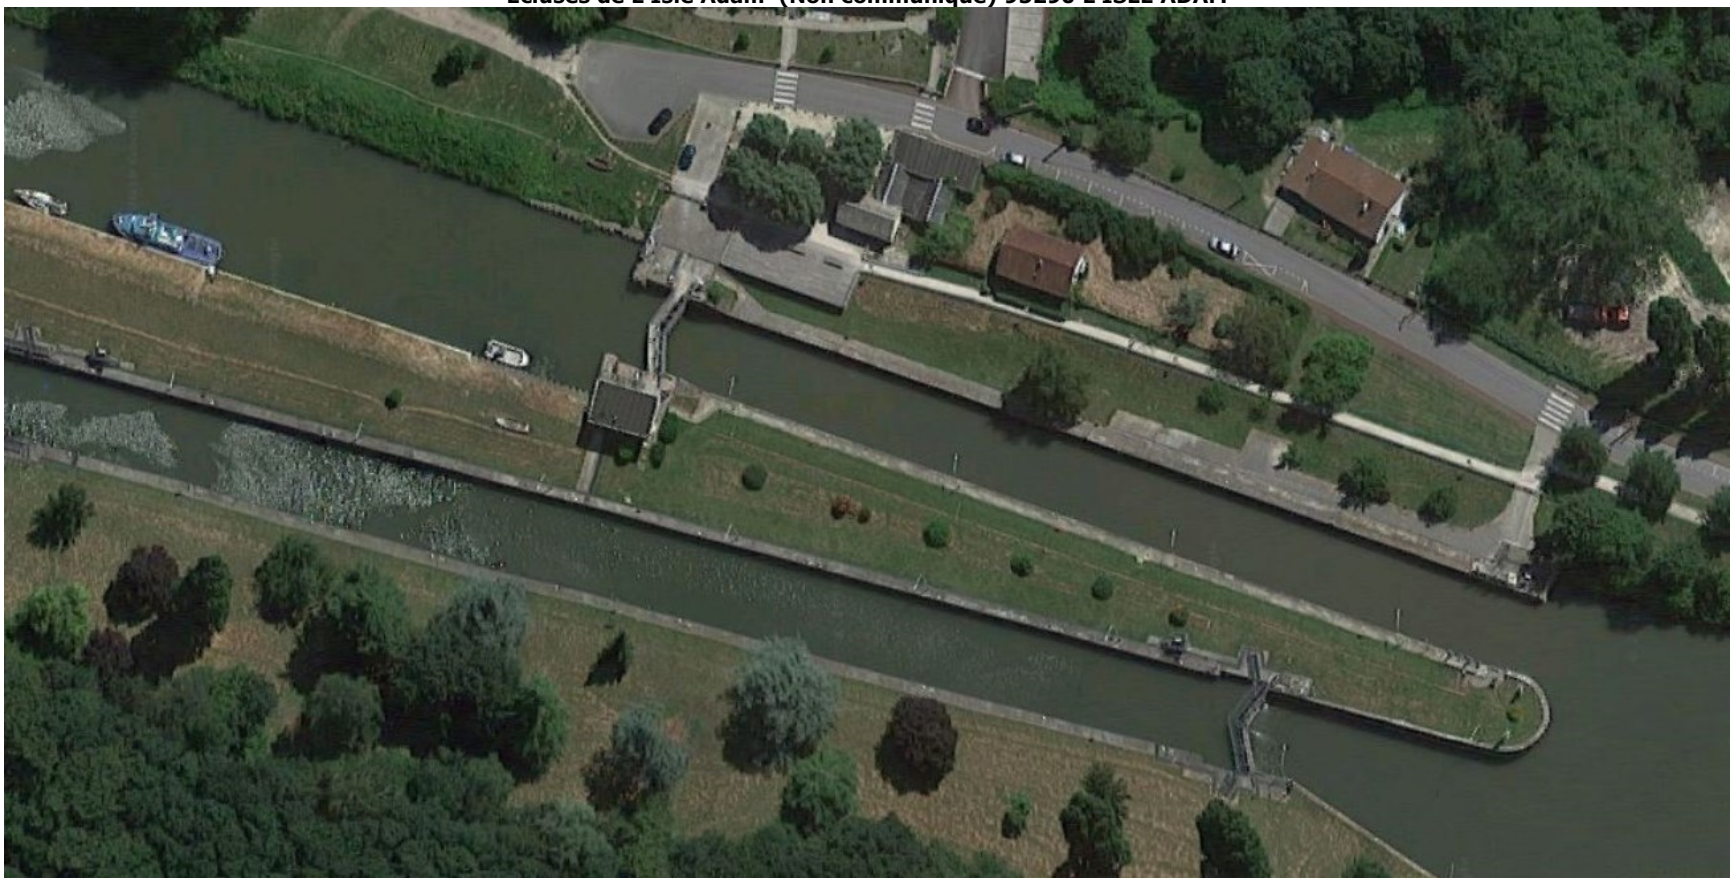
**Planche (croquis) de repérage technique effectué par le cabinet : SOCOTEC, auteur :**
**Dossier n° 190521060000025 Ecluses de l'Isle Adam du**
**Adresse du bien : Rivière Oise canalisée**
**Ecluses de L'Isle Adam (Non communiqué) 95290 L ISLE ADAM**
