KAWANA
CONSEILS & EXPERTISES

Référence : AFF-21-067-DID-caserne-TONTOUTA
Date d'édition : 27/09/2021

RAPPORT DE MISSION DE REPERAGE DES MATERIAUX ET PRODUITS CONTENANT DE L'AMIANTE AVANT REALISATION DE TRAVAUX

Périmètre du repérage	Le présent rapport concerne la cuisine, le réfectoire, le MHU et l'UDP

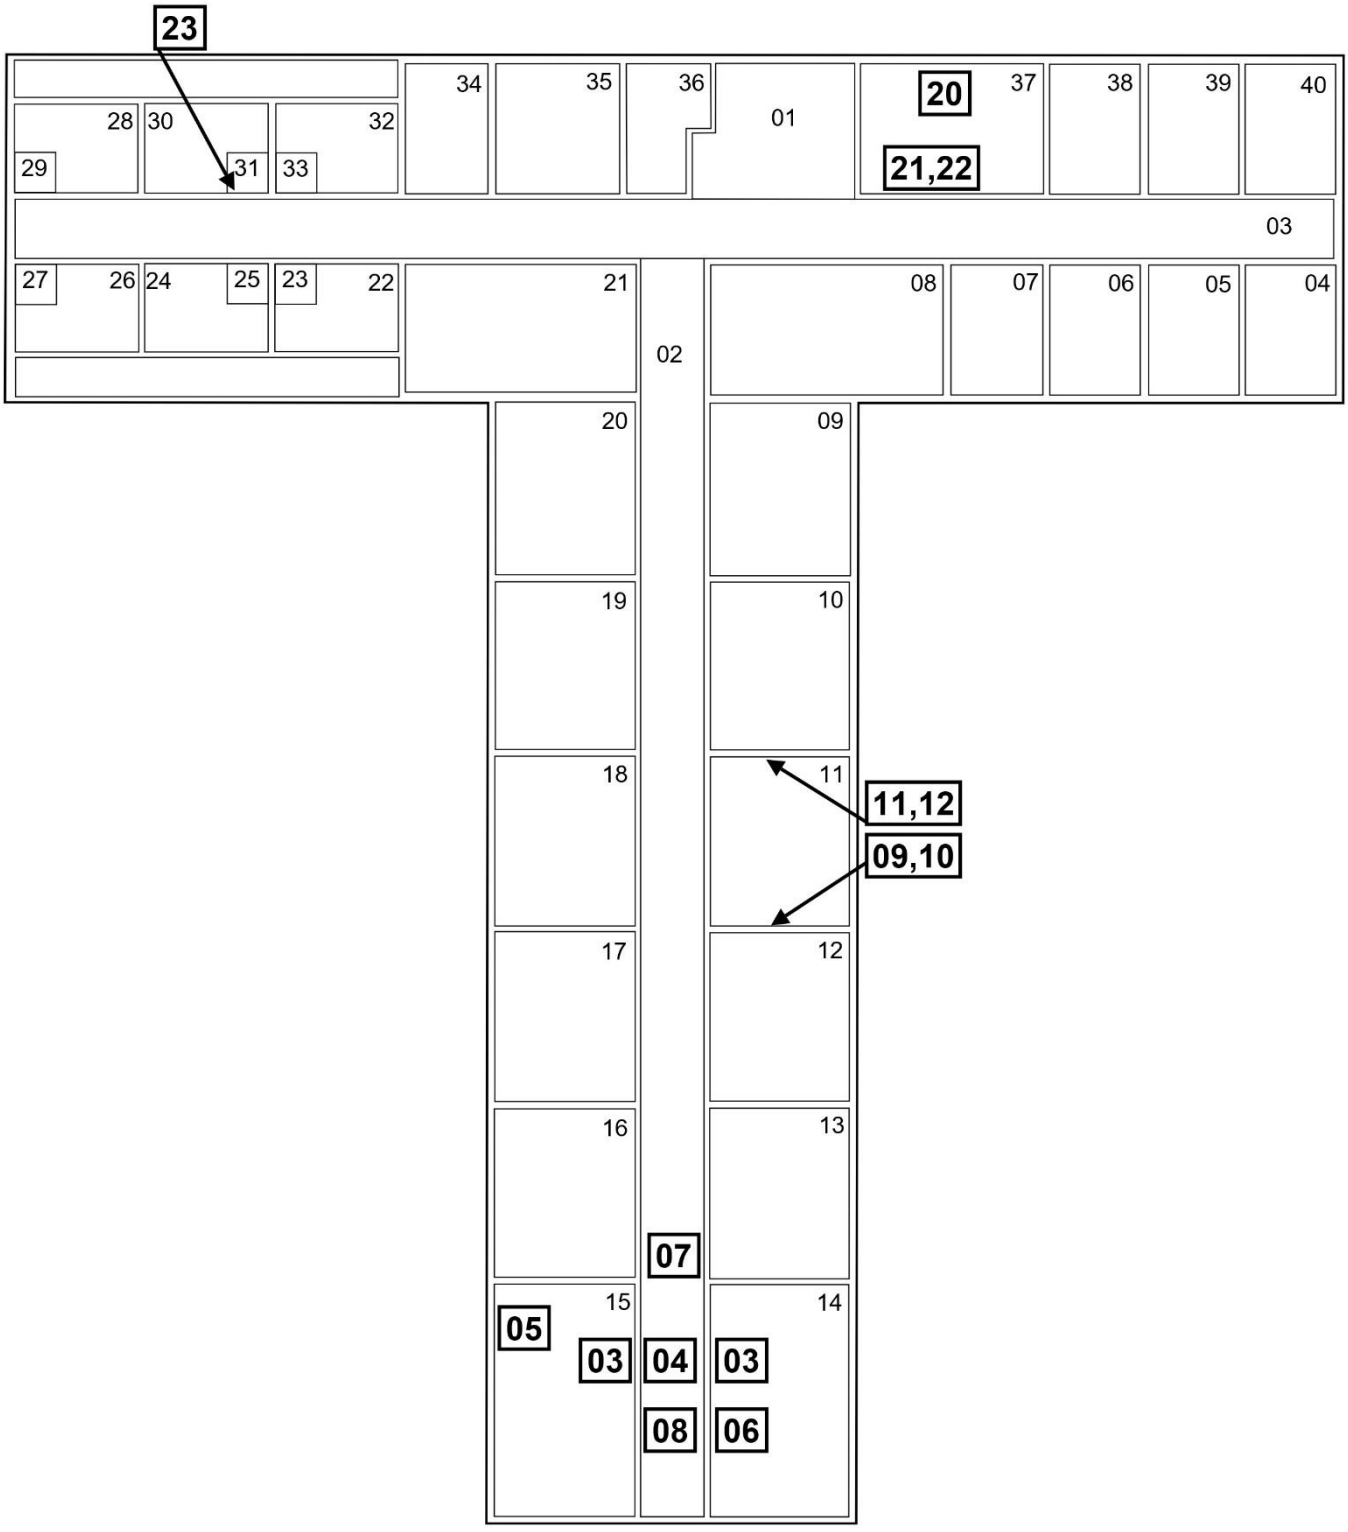
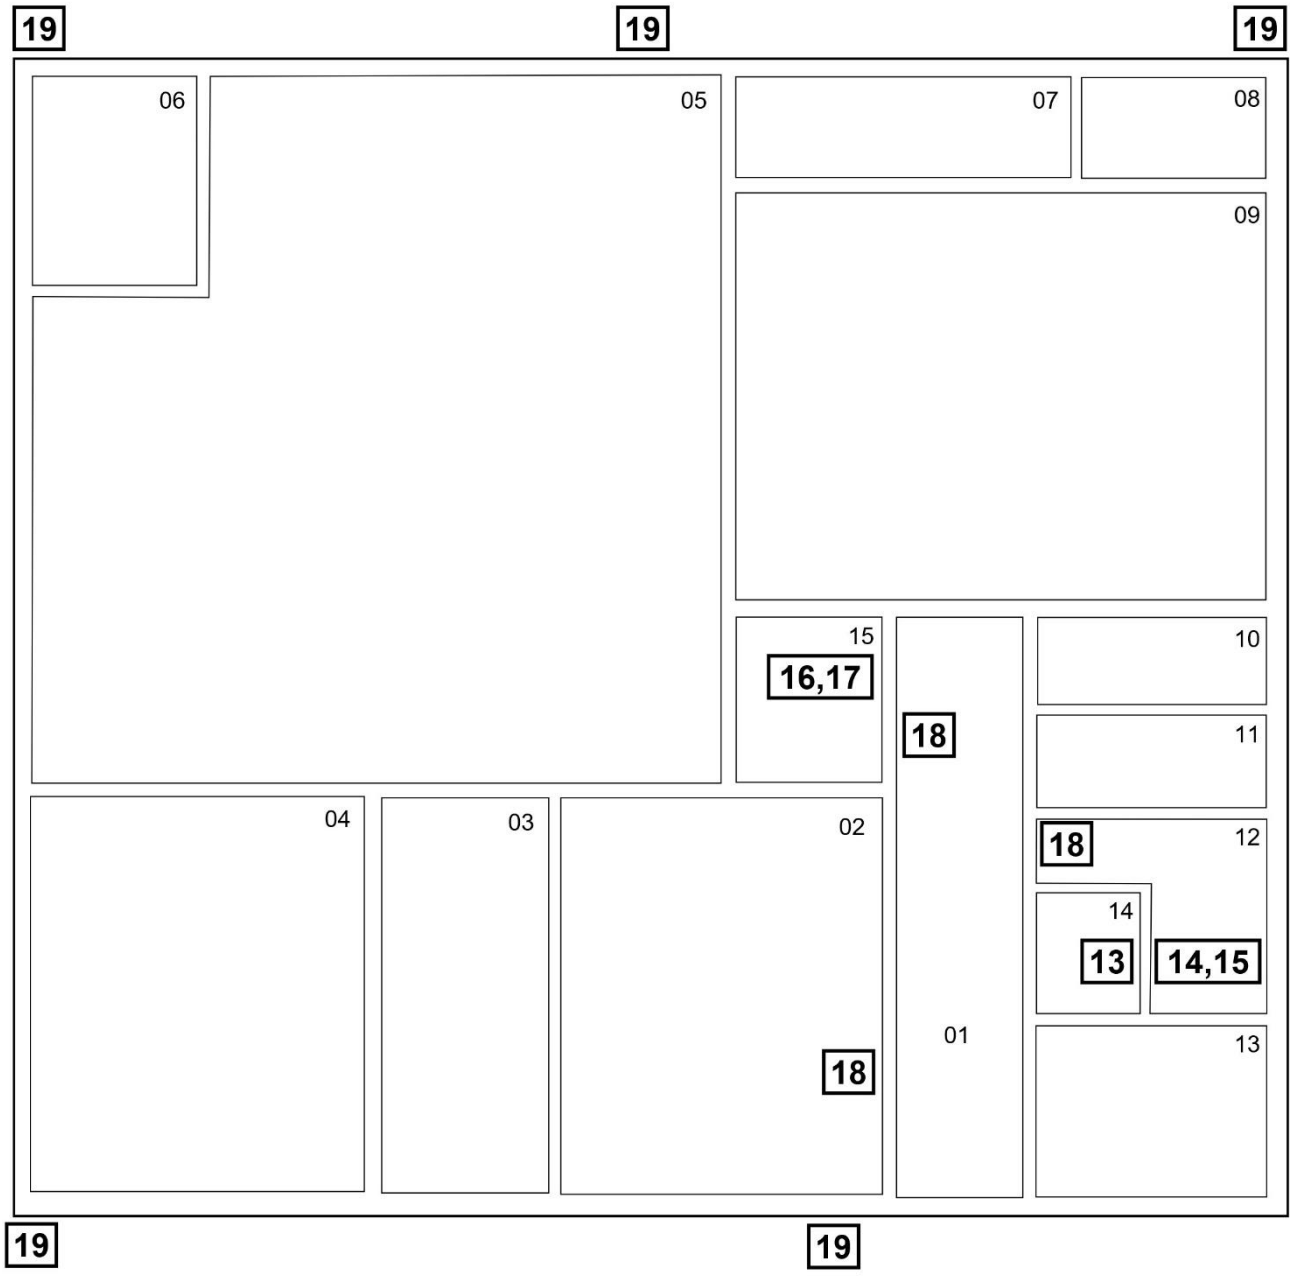
AFF-21-067-DID-TONTOUTA bâtiment 0022 R0 bureaux, chambres et vestiaires

19
19
19
06
05
07
08
09
15
16,17
18
10
11
18
12
14
13
14,15
13
04
03
02
18
01
19
19
