Dossier de diagnostics techniques

Rapport de mission de repérage des matériaux et produits contenant de l'amiante avant réalisation de travaux

Référence AMITRAV-E8504465-2501 28 janvier 2026

Bien	ERP catégorie 1 à 4
Adresse	14 Rue Aristide Briand 03400 YZEURE
Propriétaire	DIR. DEPART. FINANCES PUBLIQUES ALLIER 9 Avenue Victor Hugo 03000 MOULINS
Demandeur	DIR. DEPART. FINANCES PUBLIQUES ALLIER 9 Avenue Victor Hugo 03000 MOULINS

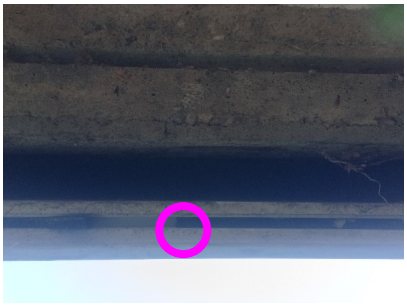
Prélèvement	P017
Pièce	Extérieur
Localisation	Bardage
Matériaux	Joints mousse noire
Date	15 janvier 2026
Résultat	Absence d'amiante
Commentaire

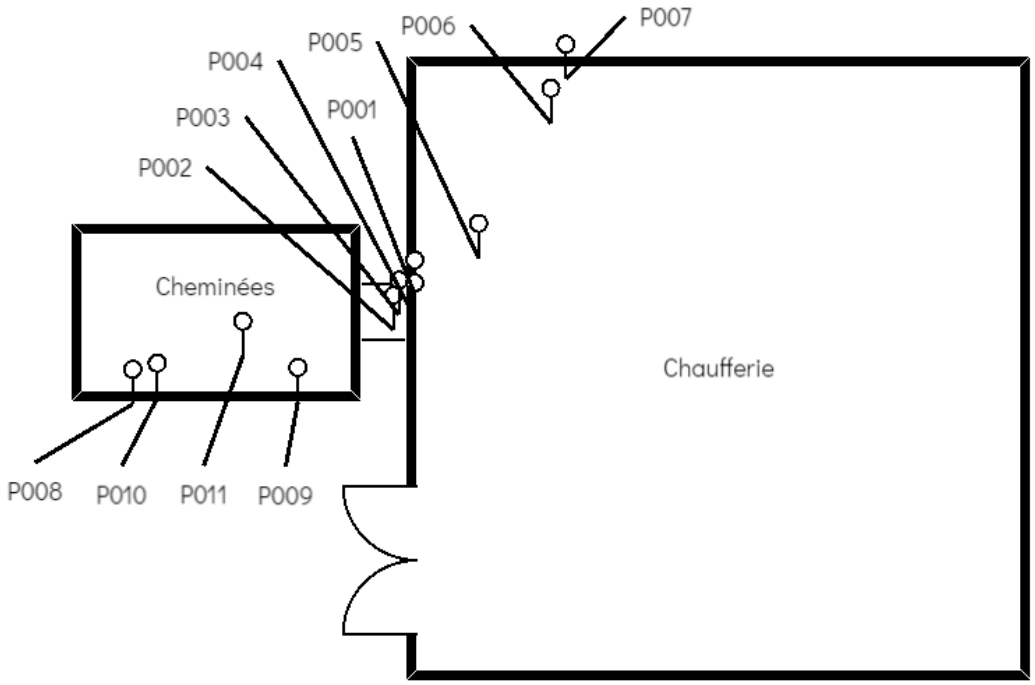
Planche de repérage usuel Chaufferie		1/2
Référence	AMITRAV-E8504465-2501	Version 1
Origine	Dekra diagnostic / JULIE EUGENE	
Adresse	14 Rue Aristide Briand 03400 YZEURE

1/2 Liste des éléments - Planche de repérage usuel - Chaufferie

P001 Chaufferie Conduit
Colles non bitumineuses + polystyrène

P002 Chaufferie Conduit
Joints briques

P003 Chaufferie Conduit
Enduits à base de plâtre ou ciment projetés, lissés ou talochés noir

P004 Chaufferie Conduit
Enduits de ragréage, débullage, lissage

P005 Chaufferie Conduit de fumées
Joints gris

P006 Chaufferie Conduit de fumées
Joints noir

P007 Chaufferie Mur
Enduits à base de plâtre ou ciment projetés, lissés ou talochés

P008 Extérieur Cheminée
Enduits à base de plâtre ou ciment projetés, lissés ou talochés

P009 Extérieur Façade cheminées
Enduits à base de plâtre ou ciment projetés, lissés ou talochés

P010 Cheminées Trappe (intérieur)
Enduits à base de plâtre ou ciment projetés, lissés ou talochés

P011 Cheminées Cheminées (intérieur)
Enduits à base de plâtre ou ciment projetés, lissés ou talochés

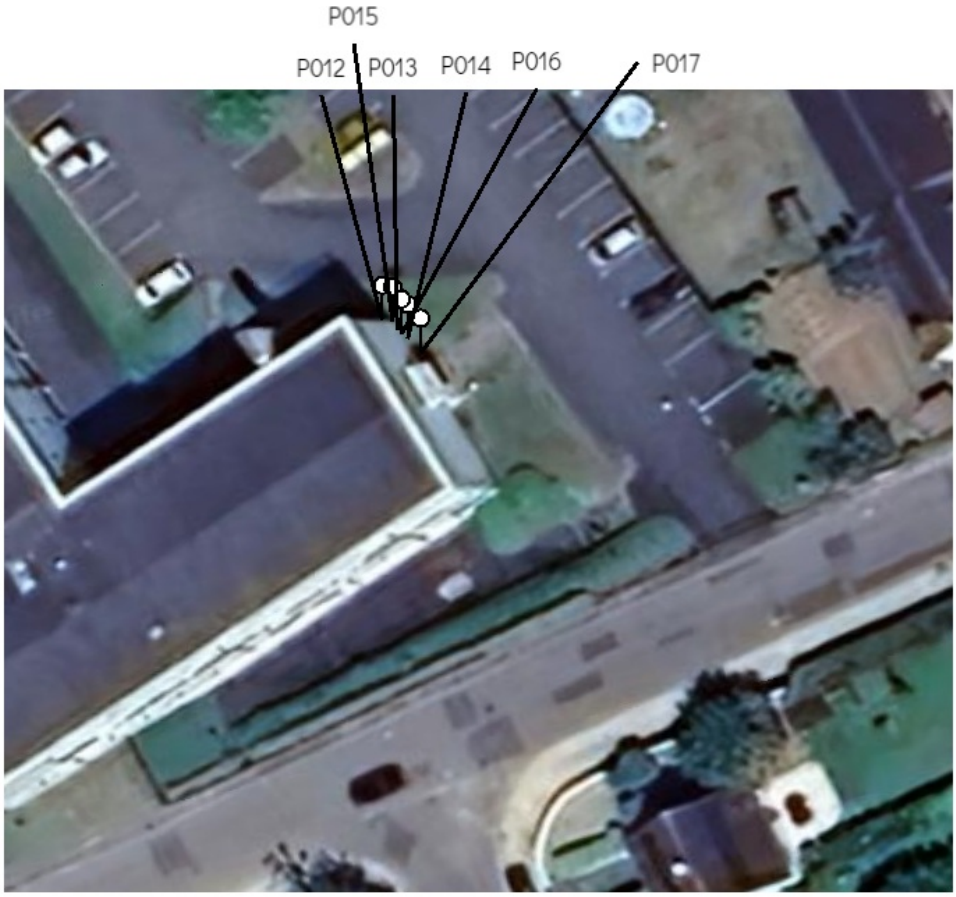
Planche de repérage usuel Extérieur		2/2
Référence	AMITRAV-E8504465-2501	Version 1
Origine	Dekra diagnostic / JULIE EUGENE	
Adresse	14 Rue Aristide Briand 03400 YZEURE

2/2 Liste des éléments - Planche de repérage usuel - Extérieur

P012 Extérieur Baguette bardage
Colles non bitumineuses blanche

P013 Extérieur Isolant bardage
Panneaux et plaques

P014 Extérieur Bardage
Joints noir

P015 Extérieur Bardage
Joints gris

P016 Extérieur Soubassement
Crépis extérieurs

P017 Extérieur Bardage
Joints mousse noire
