Rapport de repérage des matériaux et produits contenant de l'amiante avant démolition d'un immeuble bâti

Numéro de dossier : EPFBR3_02_20250829_23-29197-1_BATIMENT4_DEML
Norme employée : AFNOR NF X46-020 (Version d'août 2017)
Date du repérage : 06/10/2025
Heure d'arrivée : 13 h 30
Date émission : 24/10/2025

Adresse : **RUE DU CHATEAU D'EAU**
BATIMENT 4
29780 PLOUHINEC

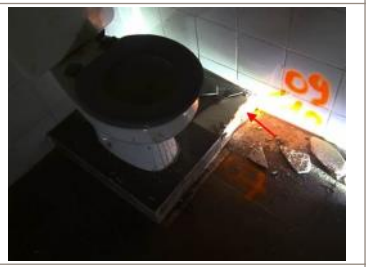
Localisation	Description du matériau(1)	Conclusion	Photo	Quantité estimée(2)
RDC - Dégagement; RDC - WC Femmes; RDC - WC Hommes; Combles - Comble	Identifiant : M0015 Description : Isolant	Après analyse en laboratoire (P0015)		19,17 m2
Combles - Comble	Identifiant : M0018 Description : Plaque ondulée en fibres-ciment de toiture	Après analyse en laboratoire (P0018)		5 m2

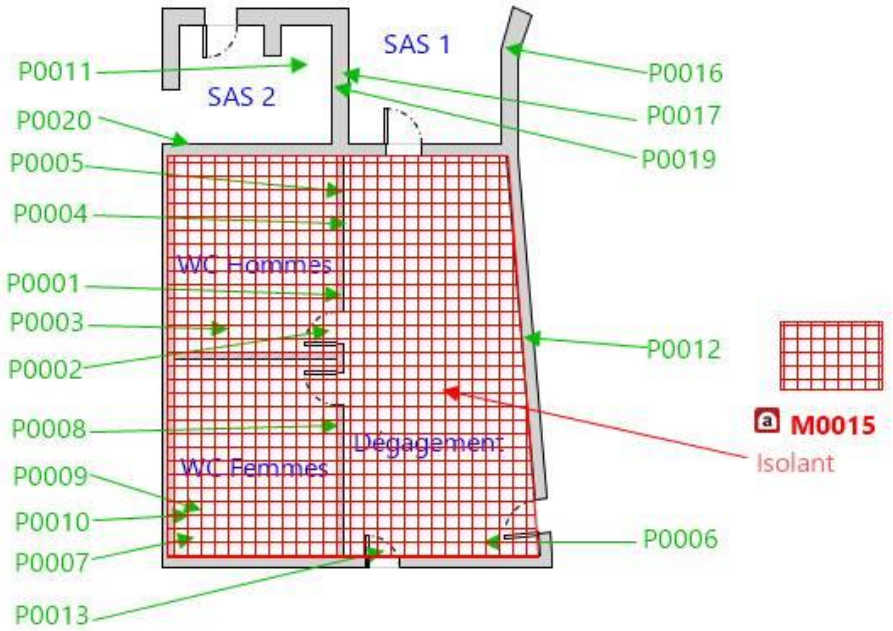
Rez-de-chaussée

Annexe au rapport : **EPFBR3_02_20250829_23-29197-1_BATIMENT4_DEML**						Croquis 1 / 3	PXXX - MXXX : Prélèvement présentant de l'amiante à l'analyse et matériau correspondant
Propriétaire :	EPF Bretagne 14, Avenue Henri Fréville - CS90721- 35207 RENNES	Bien :	RUE DU CHATEAU D'EAU BATIMENT 4 29780 PLOUHINEC	Etabli par : Société : Le :	JOSSO Olivier AED Groupe 24/10/2025	Version : du :	V01 24/10/2025	PXXX : Prélèvement ne présentant pas d'amiante à l'analyse MXXX : Matériau contenant de l'amiante (sur décision de l'opérateur)
