Rapport de repérage des matériaux et produits contenant de l'amiante avant démolition d'un immeuble bâti

Numéro de dossier : EPFBR3_02_20250829_23-29197-1_BATIMENT6_DEML
Norme employée : AFNOR NF X46-020 (Version d'août 2017)
Date du repérage : 06/10/2025
Heure d'arrivée : 13 h 30
Date émission : 24/10/2025

Adresse : **RUE DU CHATEAU D'EAU**
BATIMENT 6
29780 PLOUHINEC

Date du repérage : **06/10/2025**
Type de bâtiment : **LOCAL CUVE / CHAUDIERE AU FIOUL**

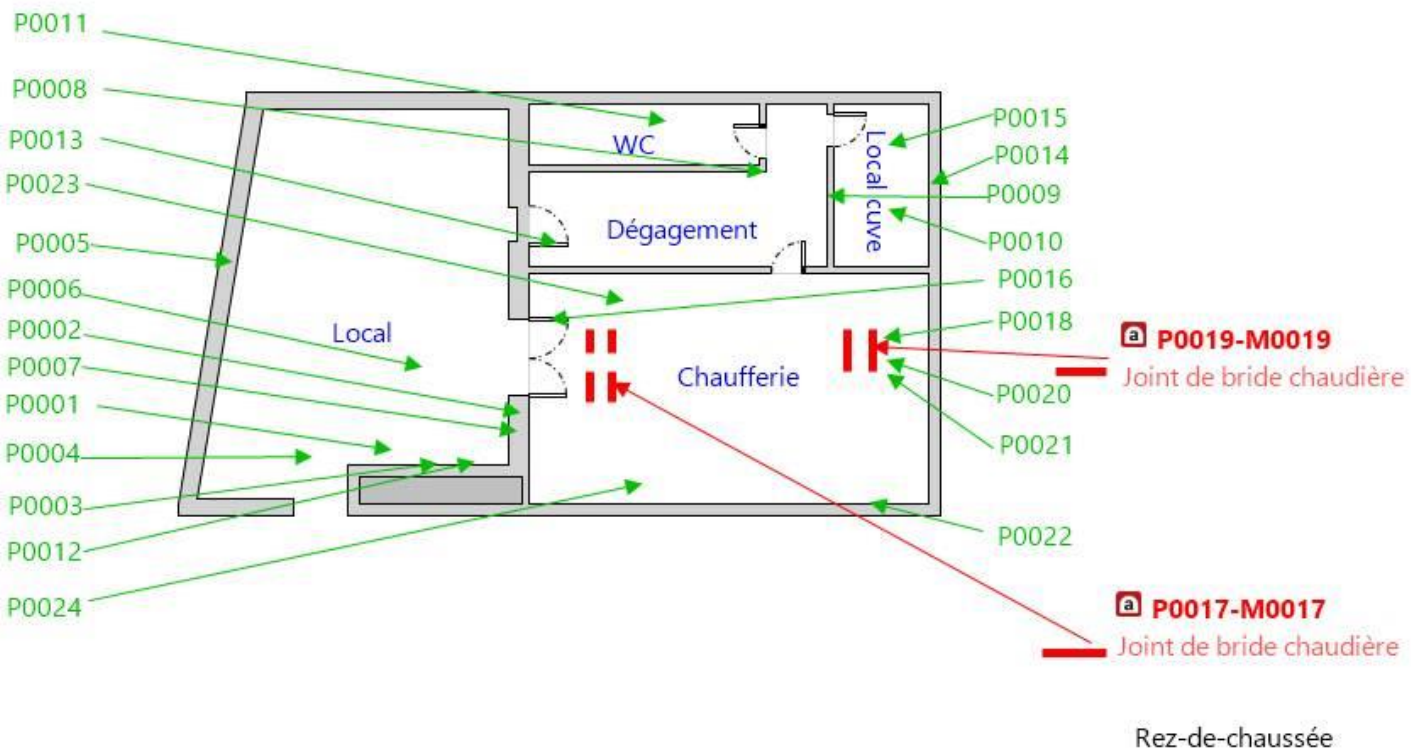
Annexe au rapport : **EPFBR3_02_20250829_23-29197-1_BATIMENT6_DEML**						Croquis 1 / 3	PXXX - MXXX : Prélèvement présentant de l'amiante à l'analyse et matériau correspondant
Propriétaire :	EPF Bretagne 14, Avenue Henri Fréville - CS90721- 35207 RENNES	Bien :	RUE DU CHATEAU D'EAU BATIMENT 6 29780 PLOUHINEC	Etabli par : Société : Le :	JOSSO Olivier AED Groupe 24/10/2025	Version : du :	V01 24/10/2025	PXXX : Prélèvement ne présentant pas d'amiante à l'analyse MXXX : Matériau contenant de l'amiante (sur décision de l'opérateur)
