Rapport de repérage des matériaux et produits contenant de l'amiante avant réalisation de travaux dans un immeuble bâti

Numéro de dossier : EPFBR3_02_20250829_23-29197-1_BATIMENT1_DAT
Norme employée : AFNOR NF X46-020 (Version d'août 2017)
Date du repérage : 09/02/2026
Heure d'arrivée : 13 h 30
Date émission : 16/02/2026

Adresse : **RUE DU CHATEAU D'EAU**
BATIMENT 1
29780 PLOUHINEC

Date du repérage : **09/02/2026**
Type de bâtiment : **ANCIEN RESTAURANT**

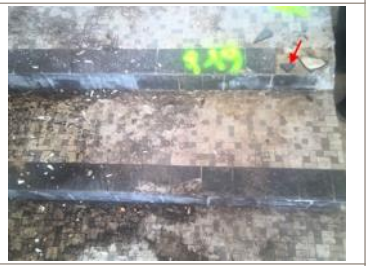
Colle de faïence (Après analyse en laboratoire) Localisation : Étage 1 - Arrière cuisine	**Colle de faïence** (Après analyse en laboratoire) Localisation : Étage 1 - Arrière cuisine

Localisation	Description du matériau(1)	Conclusion	Photo	Quantité estimée(2)
Étage 1 - Arrière cuisine	Identifiant : M0052 Description : Colle de faïence	Après analyse en laboratoire (P0052)		7,91 m2
Étage 1 - Arrière cuisine	Identifiant : M0053 Description : Colle de faïence	Après analyse en laboratoire (P0053)		7,91 m2

Il est impératif d'avertir de la présence d'amiante toute personne pouvant intervenir sur ou à proximité des matériaux et produits amiantés ou de ceux les recouvrant ou les protégeant.
