DOSSIER DE DIAGNOSTIC TECHNIQUE

Référence : 002EW594193
A communiquer pour toute correspondance
Réalisé le : 12/03/2025
Reférence mandataire : Bureaux - Administration des sciences

Bureaux - Administration des sciences
UNIVERSITÉ D'ORLÉANS - 1 RUE DE CHARTRES
45100 ORLEANS

Rapport de repérage des matériaux et produits contenant de l'amiante avant réalisation de travaux dans un immeuble bâti

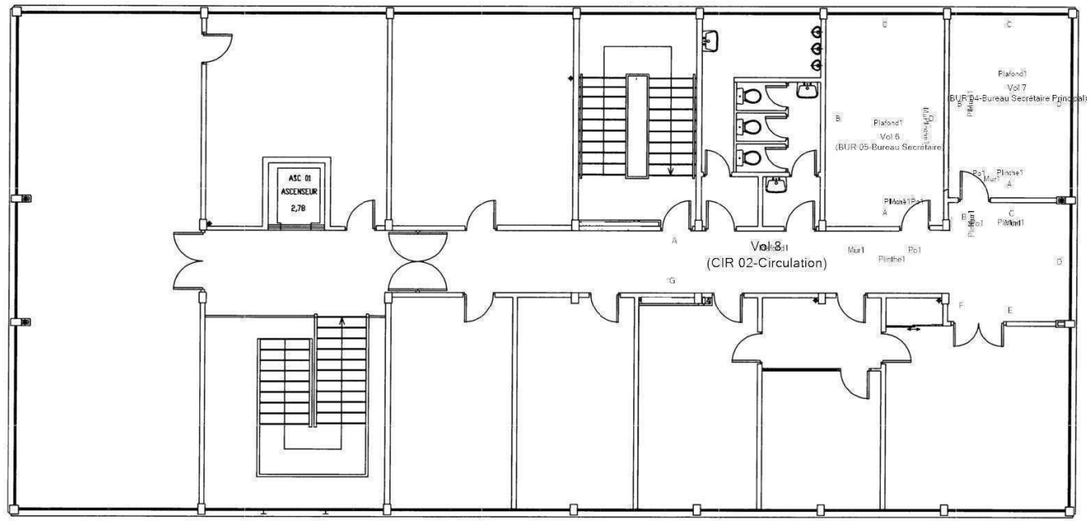
R+1-BÂTIMENT ADMINISTRATION DES SCIENCES - PLAN DE REPÉRAGE - ELÉMENTS AVEC ET SANS PLOMB

N° de Mesure	Zone	Unité de diagnostic (UD)	Localisation de la mesure	Substrat	Revêtement	Valeurs ou constat visuel	Etat de conservation	Travaux envisagés
R+1-Bâtiment Administration des Sciences - Vol 6 (BUR 05-Bureau Secrétaire)								
75	D	Mur platre peint-Mur1	Haut Droite	Plâtre	Peinture	0,06 mg/cm²	Non dégradé	Inconnu
76	D	Mur platre peint-Mur1	Centre Gauche	Plâtre	Peinture	0,01 mg/cm²	Non dégradé	Inconnu
77	A	Mur platre peint-Mur1	Bas Droite	Plâtre	Peinture	0,03 mg/cm²	Non dégradé	Inconnu
78	A	Mur platre peint-Mur1	Bas Droite	Plâtre	Peinture	0,08 mg/cm²	Non dégradé	Inconnu
93	A	Porte bois peint (Dormant)-Po1	Centre Centre	Bois	Peinture	0,08 mg/cm²	Non dégradé	Inconnu
94	A	Porte bois peint (Dormant)-Po1	Centre Centre	Bois	Peinture	0,03 mg/cm²	Non dégradé	Inconnu
95	A	Porte bois peint (Ouvrant)-Po1	Bas Centre	Bois	Peinture	0,05 mg/cm²	Non dégradé	Inconnu
96	A	Porte bois peint (Ouvrant)-Po1	Bas Centre	Bois	Peinture	0,05 mg/cm²	Non dégradé	Inconnu

103	Plancher haut	Plafond platre peint-Plafond1	Haut Droite	Plâtre	Peinture	0,05 mg/cm²	Non dégradé	Inconnu
104	Plancher haut	Plafond platre peint-Plafond1	Haut Centre	Plâtre	Peinture	0,01 mg/cm²	Non dégradé	Inconnu
107	D	Plinthe bois peint-Plinthe1	Haut Droite	Bois	Peinture	0,08 mg/cm²	Non dégradé	Inconnu
108	D	Plinthe bois peint-Plinthe1	Haut Centre	Bois	Peinture	0,06 mg/cm²	Non dégradé	Inconnu
109	D	Plinthe bois peint-Plinthe1	Bas Centre	Bois	Peinture	0,02 mg/cm²	Non dégradé	Inconnu
110	A	Plinthe bois peint-Plinthe1	Centre Droite	Bois	Peinture	0,01 mg/cm²	Non dégradé	Inconnu
111	A	Plinthe bois peint-Plinthe1	Bas Centre	Bois	Peinture	0,03 mg/cm²	Non dégradé	Inconnu
112	A	Plinthe bois peint-Plinthe1	Haut Gauche	Bois	Peinture	0,04 mg/cm²	Non dégradé	Inconnu
