DOSSIER DE DIAGNOSTIC TECHNIQUE

Référence : 002EW594195
A communiquer pour toute correspondance
Réalisé le : 12/03/2025
Reférence mandataire : R+2 Apt Droite - Administration des sciences

R+2 Apt Droite - Administration des sciences
UNIVERSITÉ D'ORLÉANS - 1 RUE DE CHARTRES
45100 ORLEANS

Rapport de repérage des matériaux et produits contenant de l'amiante avant réalisation de travaux dans un immeuble bâti

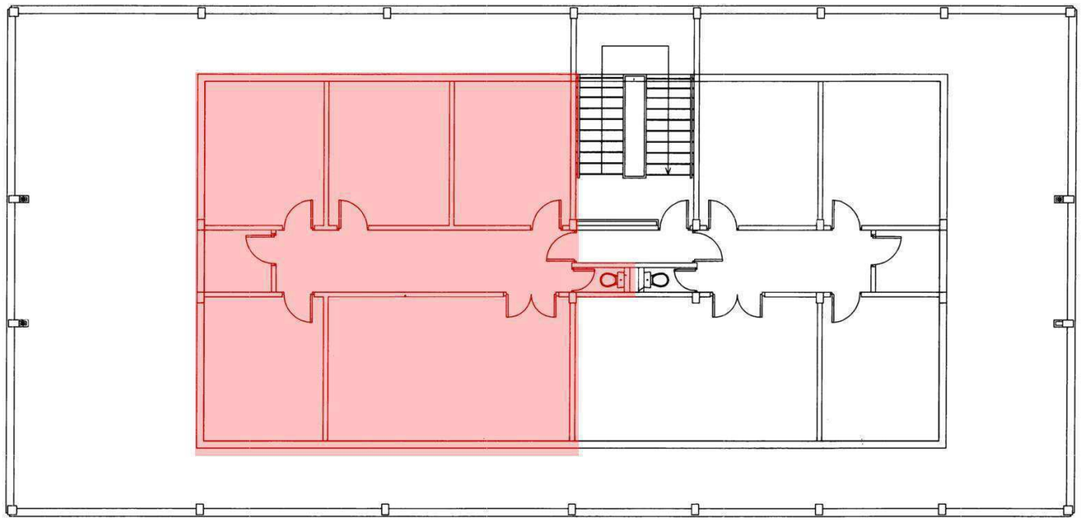
ANNEXE : MESURAGE DES ZONES AMIANTÉES

Ref prél.	Composant	Matériau	Localisation	Mesurage lineaire	Mesurage hauteur	Mesurage surface	Mesurage unité(s)
R+2-Appartement N°201 (droite)-Bâtiment Administration des sciences							
P20	Conduit air	Fibres-ciment - Dur Fibreux - Gris	Vol 8 (W.C) - Vol 8 (W.C)	1,75 m		,09 m²	2 unité(s)

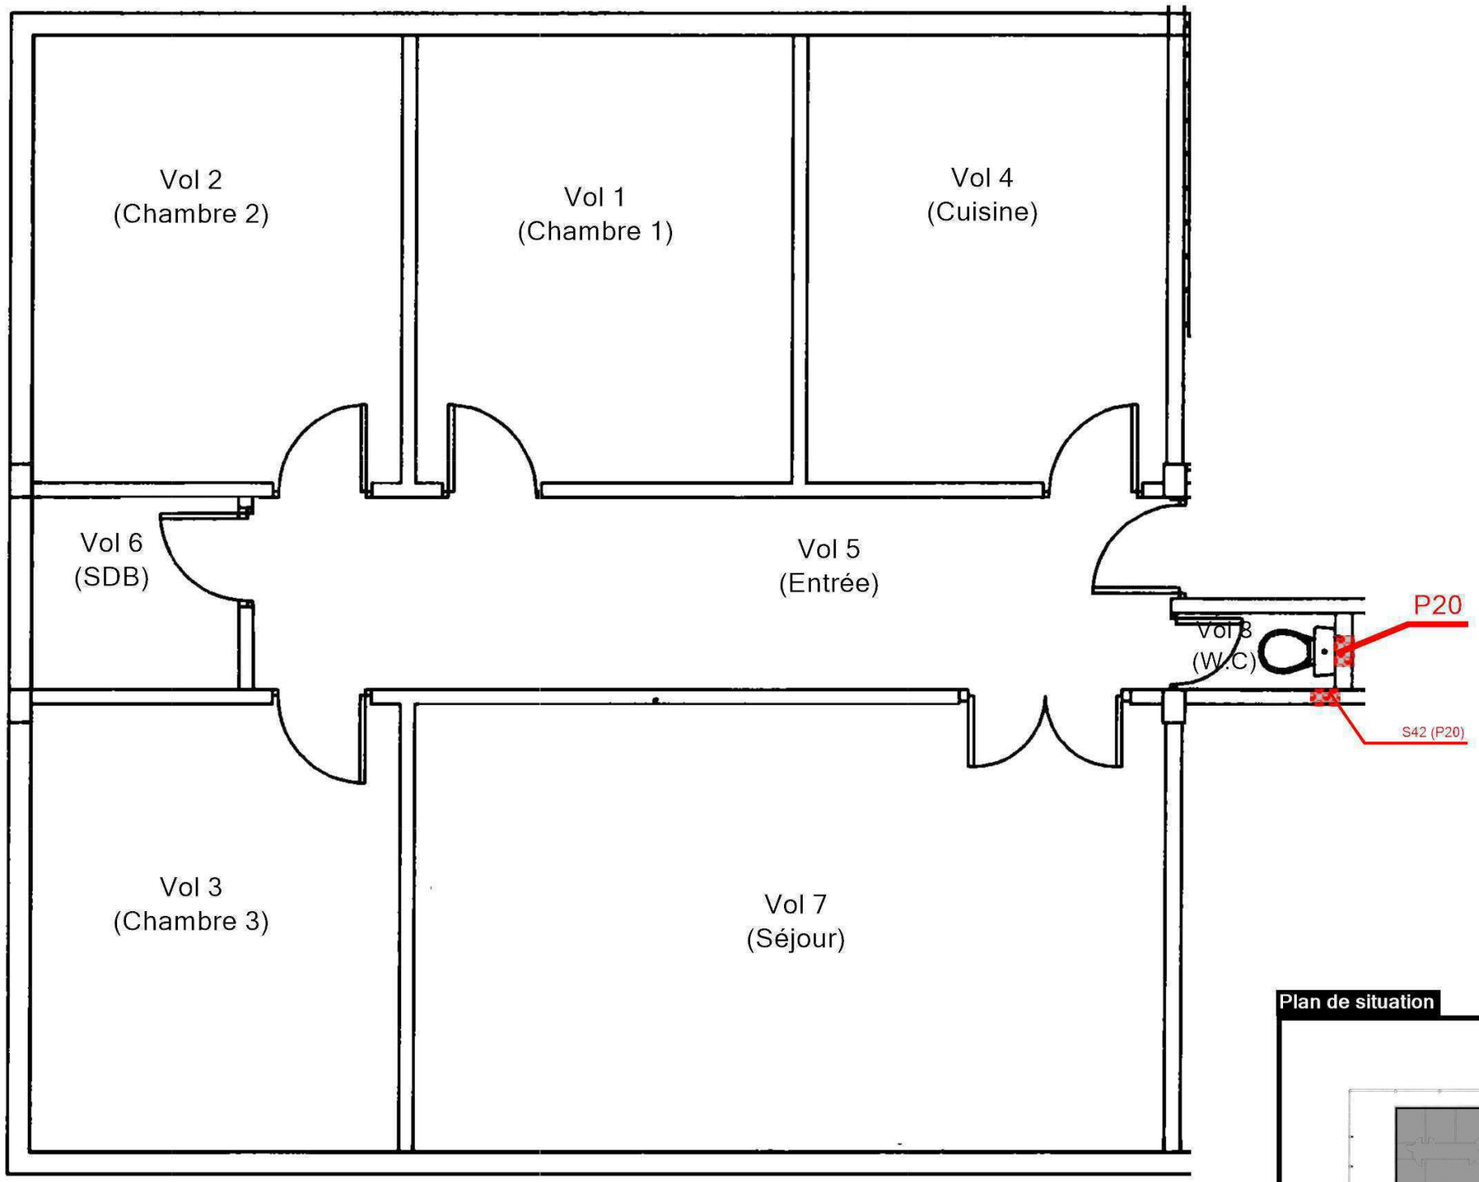
R+2-APPARTEMENT N°201 (DROITE)-BÂTIMENT ADMINISTRATION DES SCIENCES - PÉRIMÈTRE DINTERVENTION 1 - MPCA TOUTES CATÉGORIES CONFONDUES

Dans le cadre de la mission objet du présent rapport, il a été repéré des matériaux et produits contenant de l'amiante. Présence
