DOSSIER DE DIAGNOSTIC TECHNIQUE

Référence : 002EW594197
A communiquer pour toute correspondance
Réalisé le : 11/03/2025
Reférence mandataire : R+2 Apt Gauche - Administration des sciences

R+2 Apt Gauche - Administration des sciences
UNIVERSITÉ D'ORLÉANS - 1 RUE DE CHARTRES
45100 ORLEANS

Rapport de repérage des matériaux et produits contenant de l'amiante avant réalisation de travaux dans un immeuble bâti

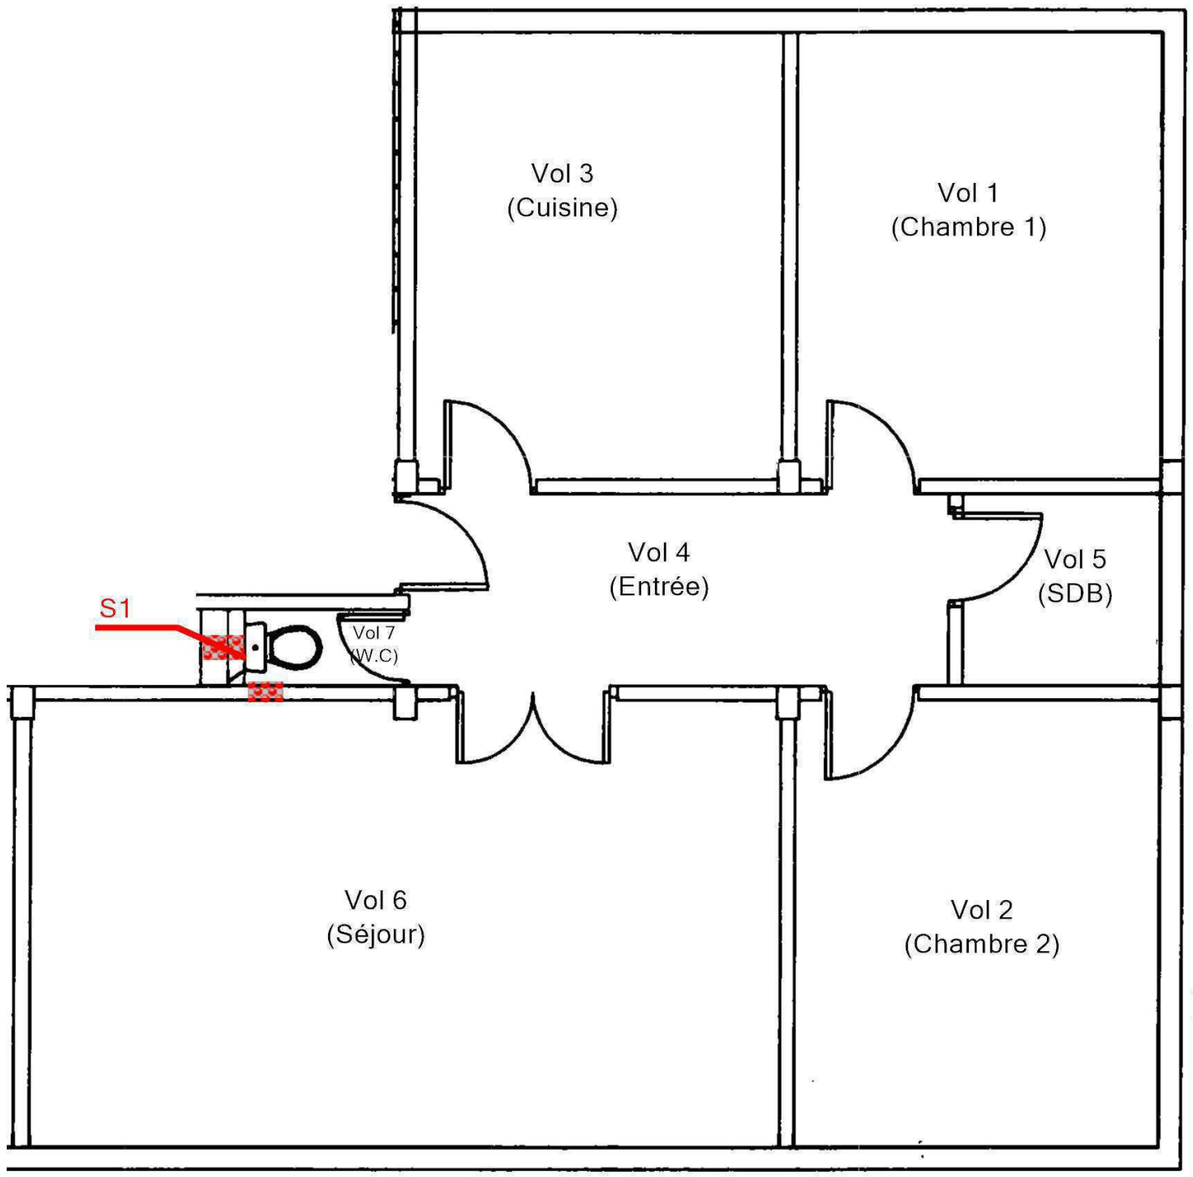
R+2-APPARTEMENT N°210-BÂTIMENT ADMINISTRATION DES SCIENCES. - APPARTEMENT N°210-R+2 1 - MPCA TOUTES CATÉGORIES CONFONDUES

Légende	
	S1: Conduit en fibres-ciment

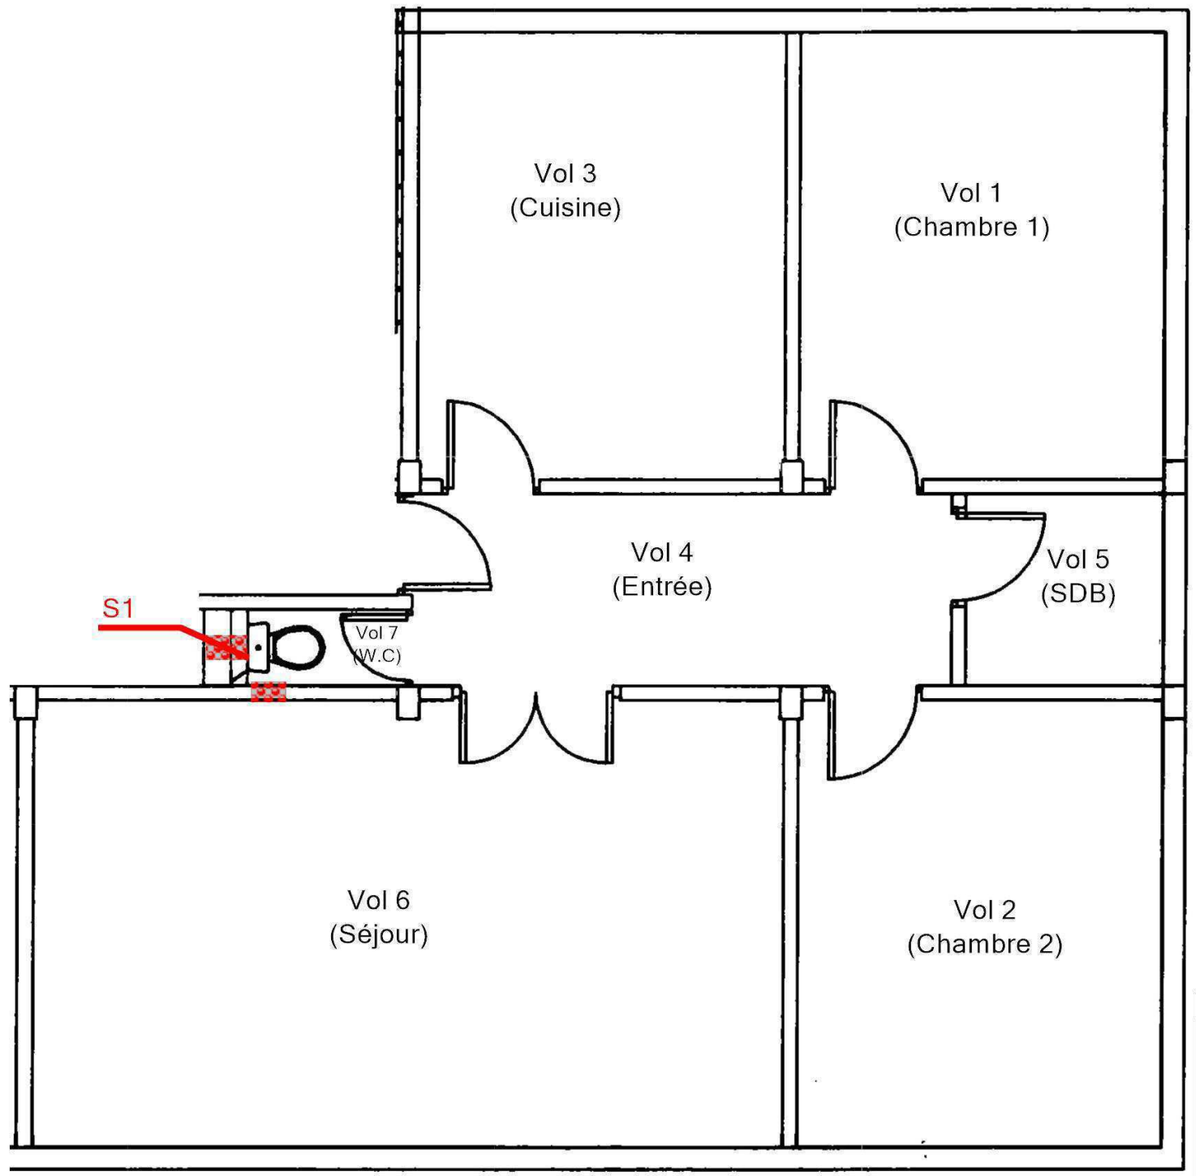
R+2-APPARTEMENT N°210-BÂTIMENT ADMINISTRATION DES SCIENCES. - APPARTEMENT N°210-R+2 1 - MPCA CONDUITS, CANALISATIONS ET ÉQUIPEMENTS

Légende	
	S1: Conduit en fibres-ciment
