Résumé de l'expertise n° 2023-10074

Localisation du ou des bâtiments :
Adresse : ..... **Conseil des Prud'Hommes**
Place Crève-Coeur/rue Montgolfier
Commune : ..... **62100 CALAIS**

Rapport de mission de repérage des matériaux et produits contenant de l'amiante dans les immeubles bâtis avant réalisation de travaux

Numéro de dossier : 2023-10074
Date du repérage : 04/07/2023

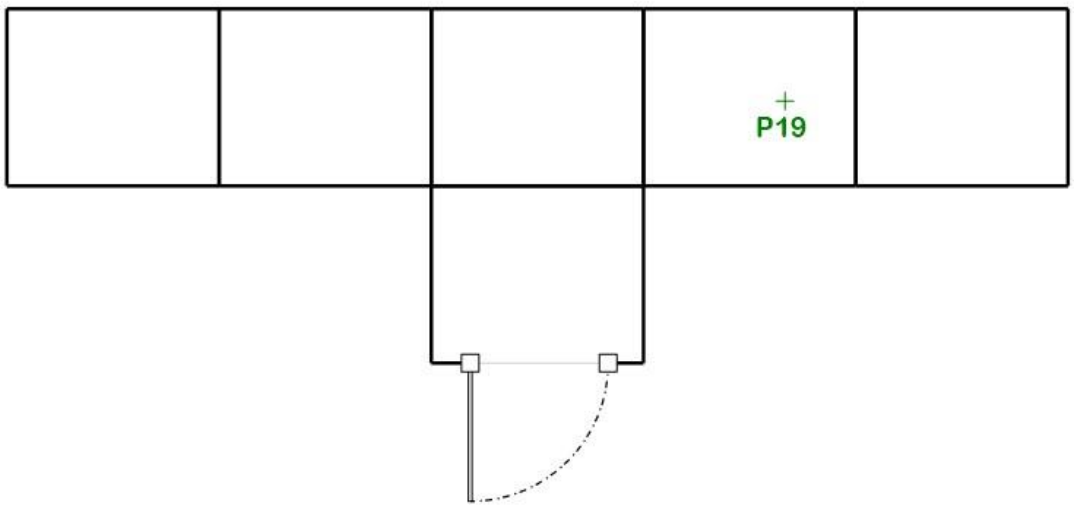
Conseil des Prud'Hommes de Calais - R+1

Absence d'amiante
