Rapport de repérage amiante avant réalisation de travaux dans un immeuble bâti

Rapport N° : 29474708/S1/1/AM-RTV_V1

USID CLERMONT FERRAND - Antenne CLERMONT-FERRAND
LIEU-DIT LES GRAVANCHES
63000 CLERMONT-FERRAND
0036
Code site : 630113003N
Latitude : 45.790100 / Longitude : 3.119400

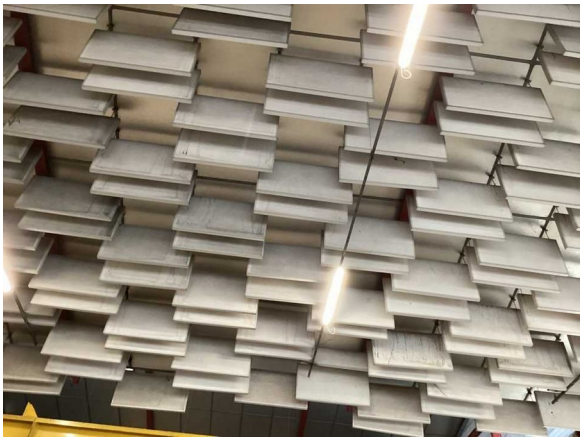
P17	ZPSO 9
BAT 036 Atelier avt tx

Façades lourdes y compris poteaux -> Isolant

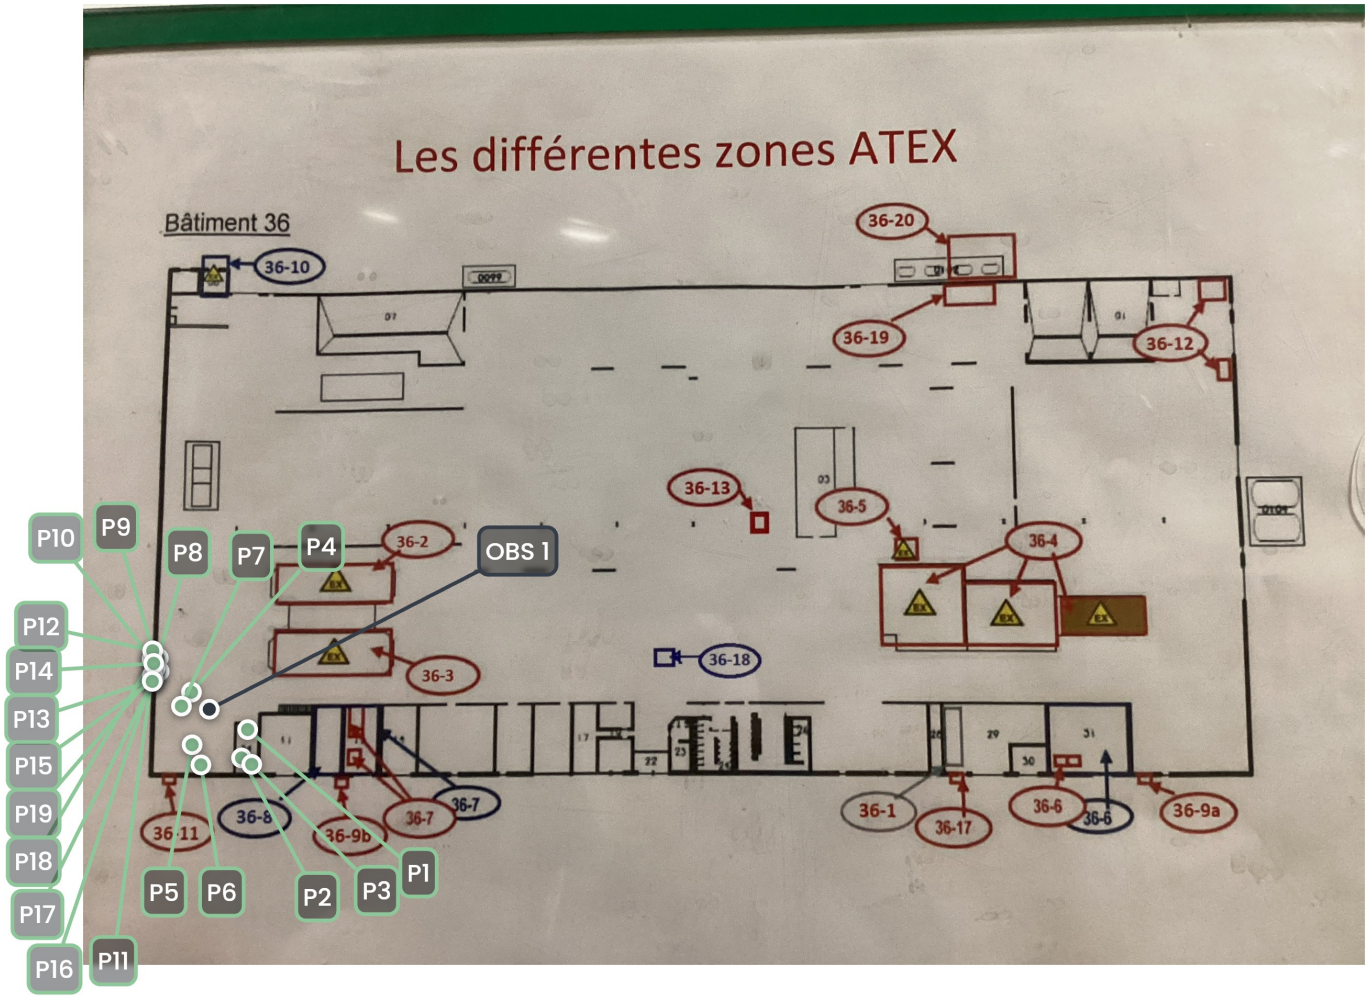
PLANCHE DE REPERAGE TECHNIQUE

Dans le cadre de la mission objet du présent rapport, il n'a pas été repéré des matériaux et produits contenant de l'amiante.
