Rapport de repérage amiante avant réalisation de travaux dans un immeuble bâti

Rapport N° : 28069763/S1/1/AM-RTV_V4

DIAGNOSTICS NIORT

BAT TOUR 6e etage

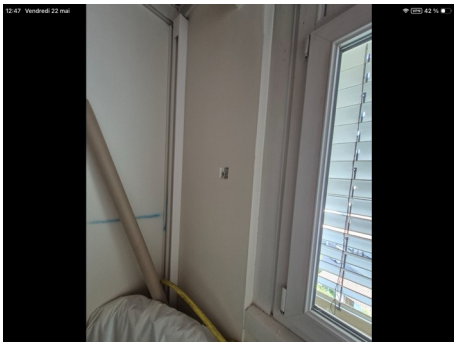
P14	ZPSO 29
Plateau R+6 (5)

Murs et cloisons maçonnées "en dur" -> Enduits de ragréage, débullage, lissage

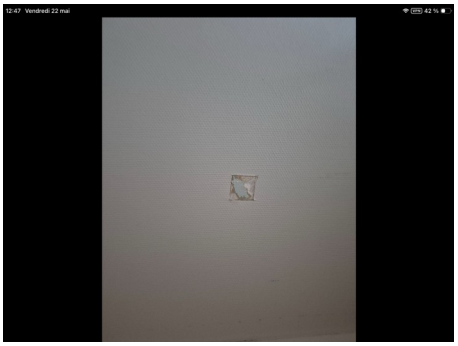
P15	ZPSO 35
Plateau R+6 (7)

Murs et cloisons maçonnées "en dur" -> Enduits projetés (Liste B)

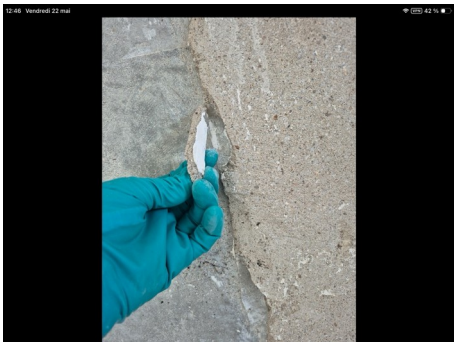
P16	ZPSO 31
Plateau R+6 (7)

Murs et cloisons maçonnées "en dur" -> Enduits projetés (Liste B)

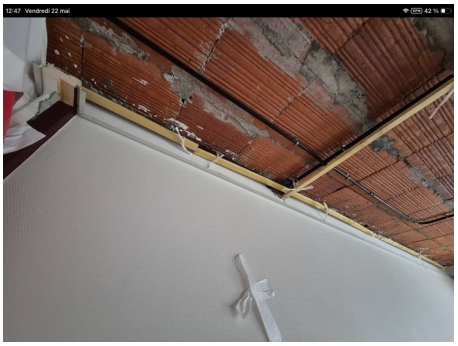
P17	ZPSO 35
Plateau R+6 (7)

Murs et cloisons maçonnées "en dur" -> Enduits projetés (Liste B)

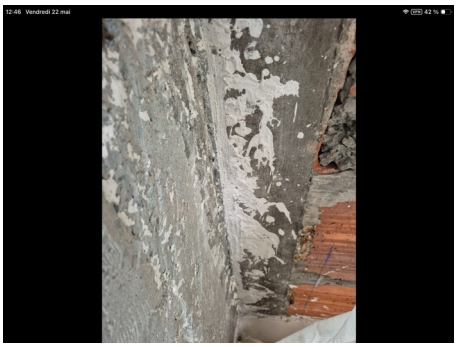
P18	ZPSO 32
Plateau R+6 (7)

Plafonds -> Enduits projetés (Liste B)

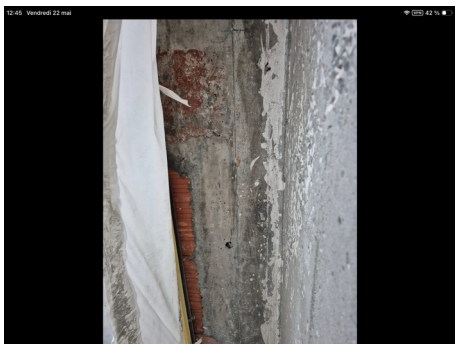
S16	ZPSO 32

Plafonds -> Enduits projetés (Liste B)

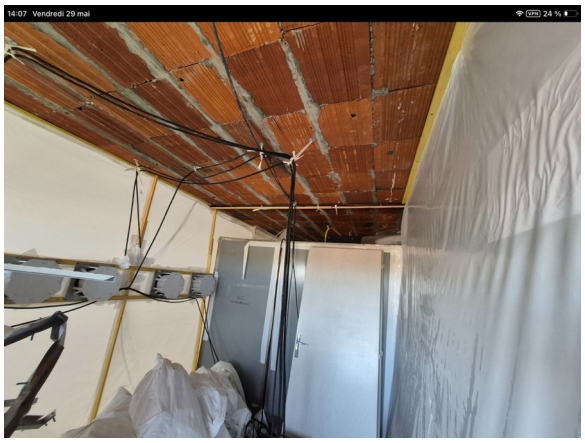
Plateau R+6 (7)	OBS 1
04 - Plafonds et faux plafonds	
Plafonds	
	**Observation :** Plafond hourdis briques

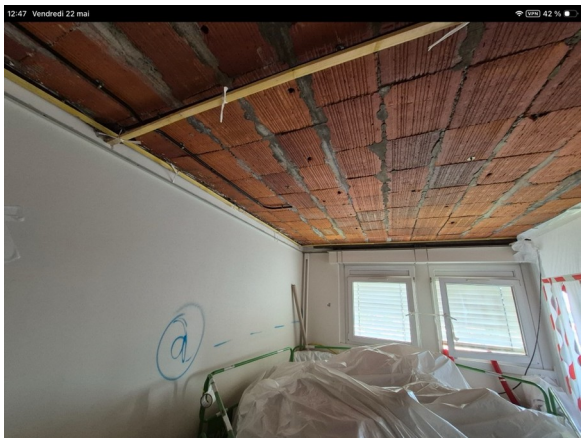
Plateau R+6 (7)	OBS 2
04 - Plafonds et faux plafonds	
Plafonds	
	**Observation :** Plafond hourdis briques

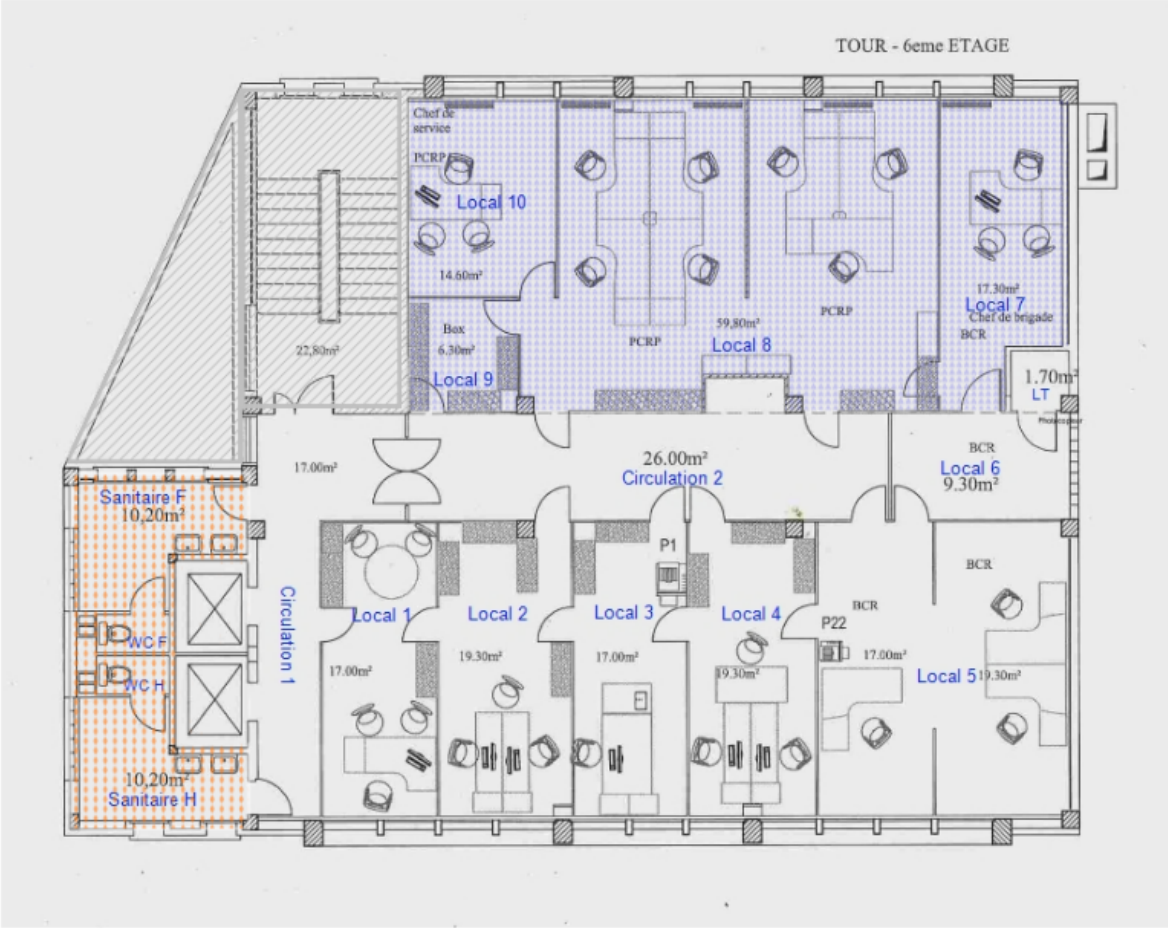
Colles non bitumineuses

Ragréages,Dalles de sol (Liste B),Colles bitumineuses

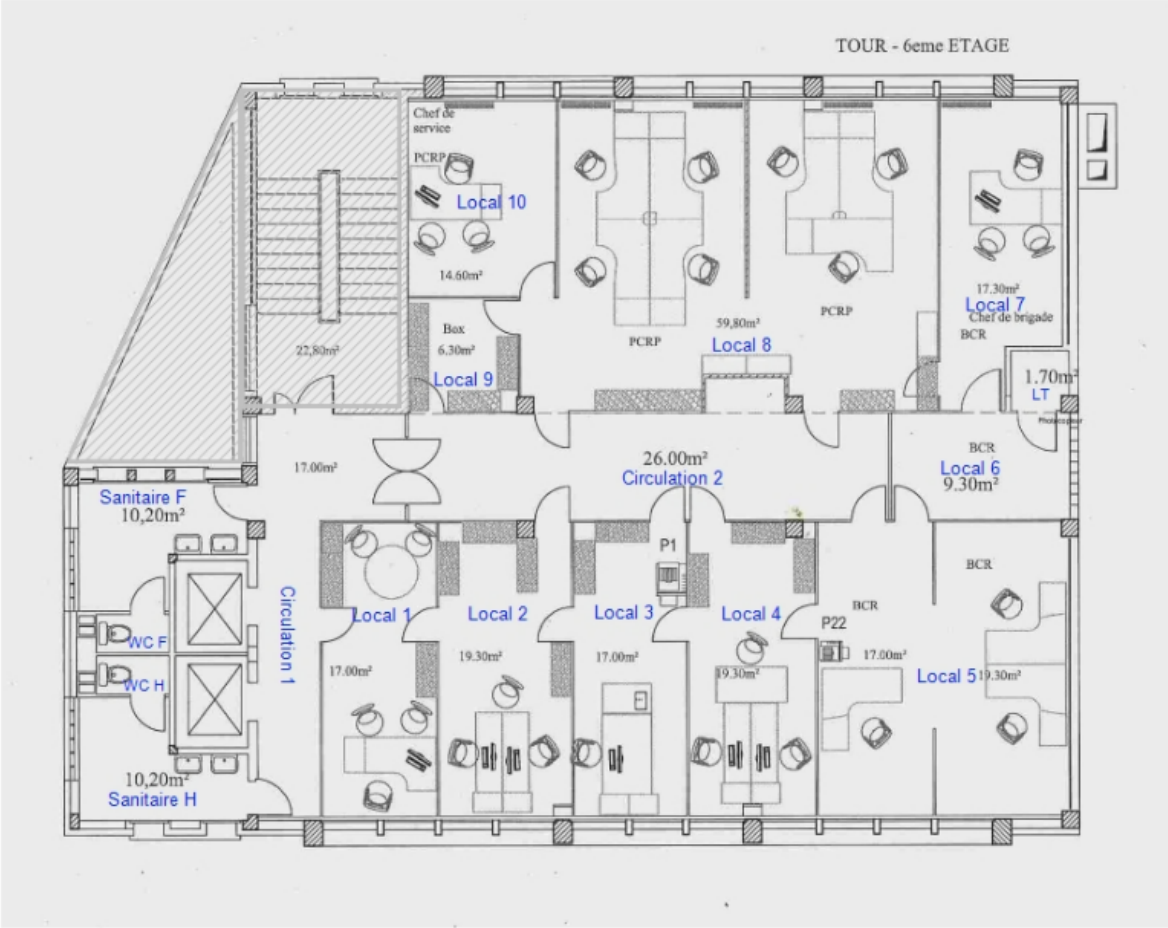
--- Enduits projetés (Liste B)

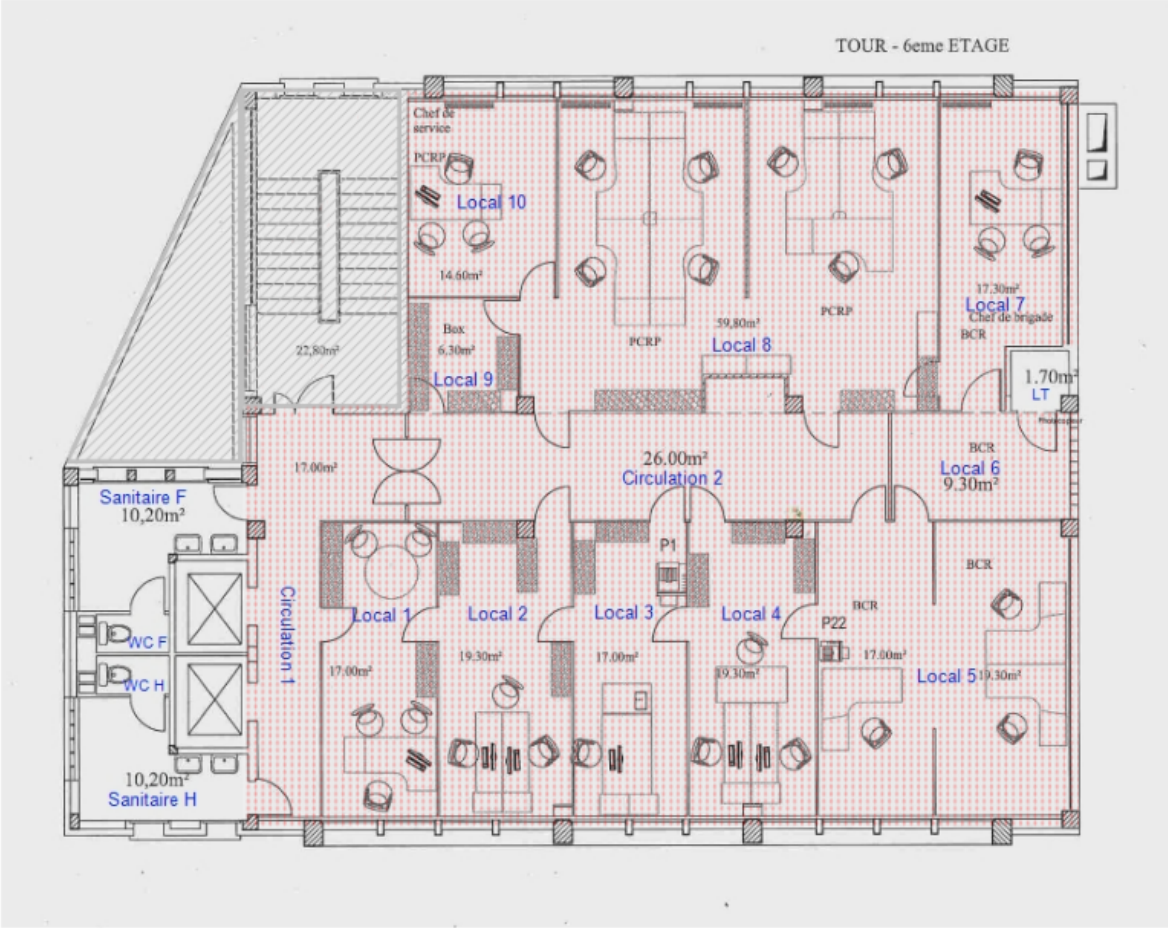
Colles bitumineuses

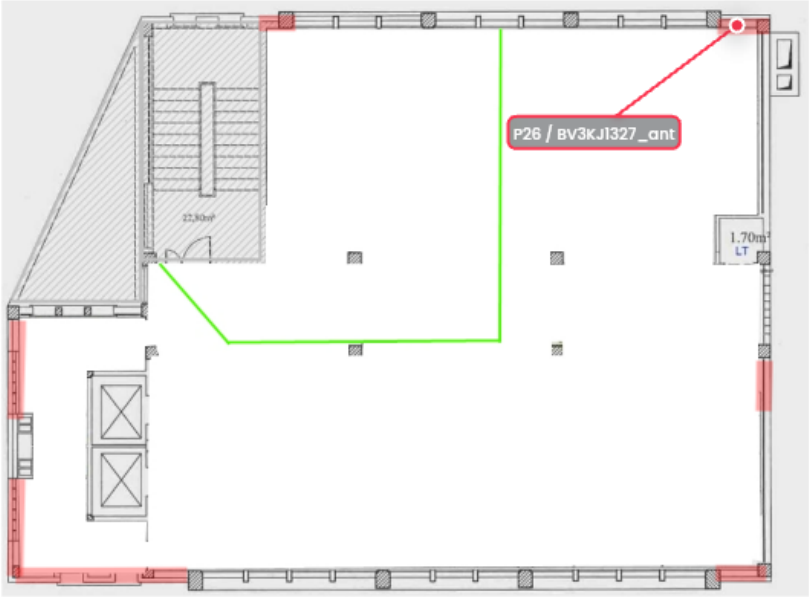
R+6 Bâtiment TOUR

Prélèvement positif

--- Enduits projetés (Liste B)

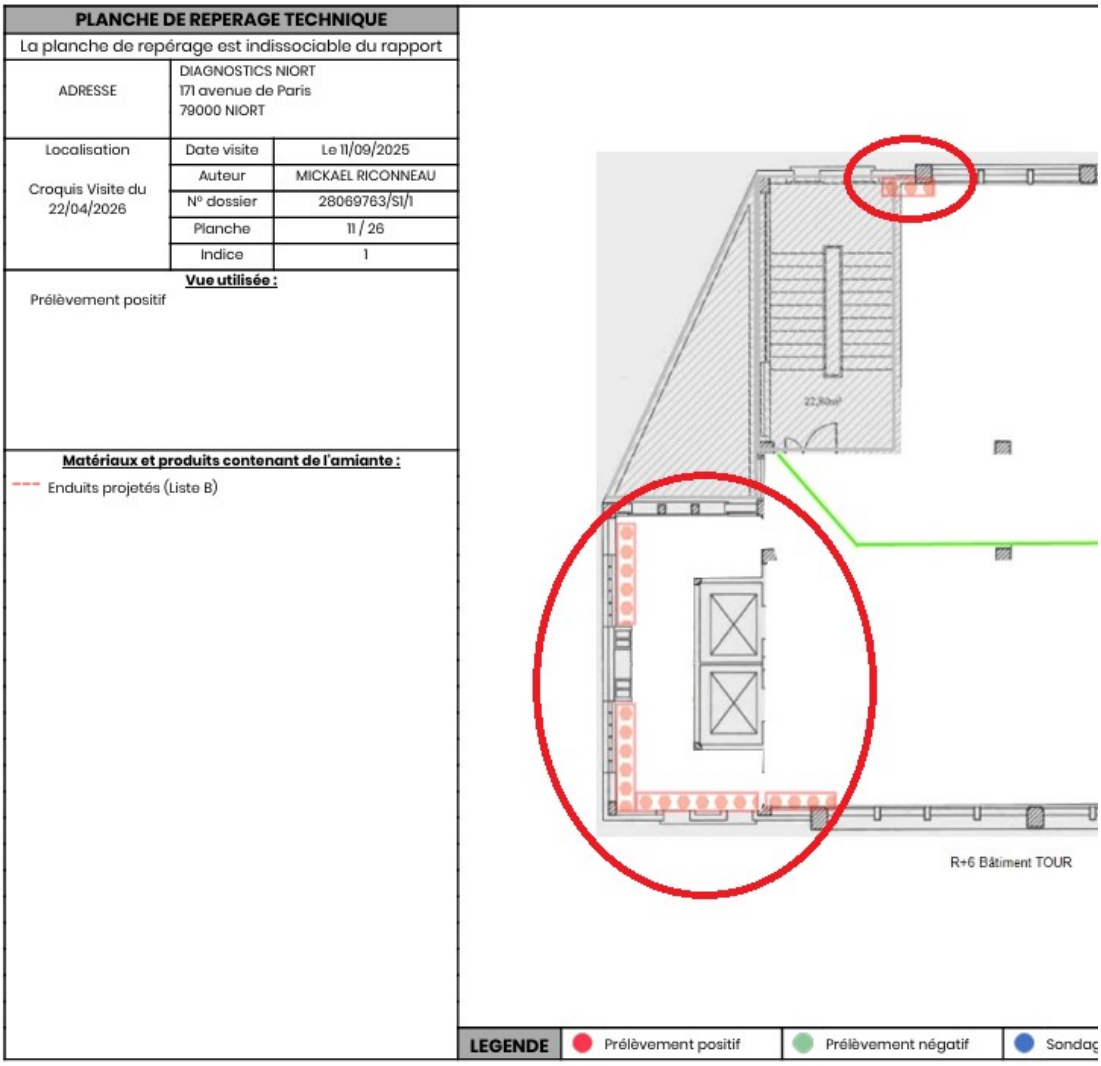
Concernant le rapport, j'attire votre attention sur la ZPSO réévaluée que j'ai entouré en rouge ci-dessous.

Sur la partie en bas à gauche, il s'agit de **l'enduit blanc <u>sous</u> l'enduit ciment**.

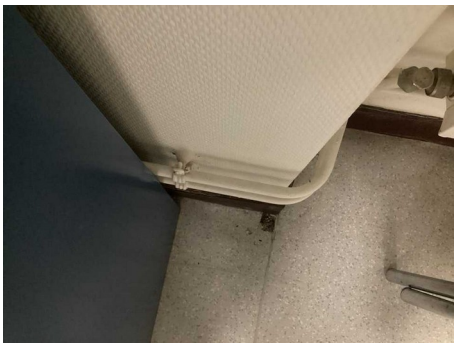
P2	ZPSO 1
RDC -> Salle ATSCAF

Plinthes -> Peintures

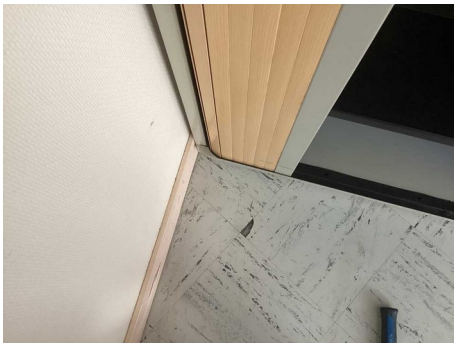
P8	ZPSO 5
R+3 -> Rotonde (couloir)

Revêtements de sol -> Dalles de sol (Liste B) | Colles bitumineuses

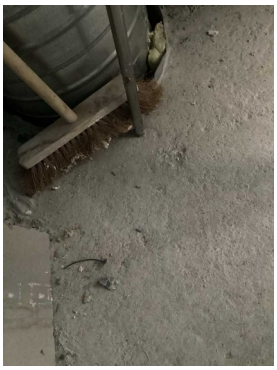
P24	ZPSO 10
R+6

Murs et cloisons maçonnées "en dur" -> Enduits projetés (Liste B)

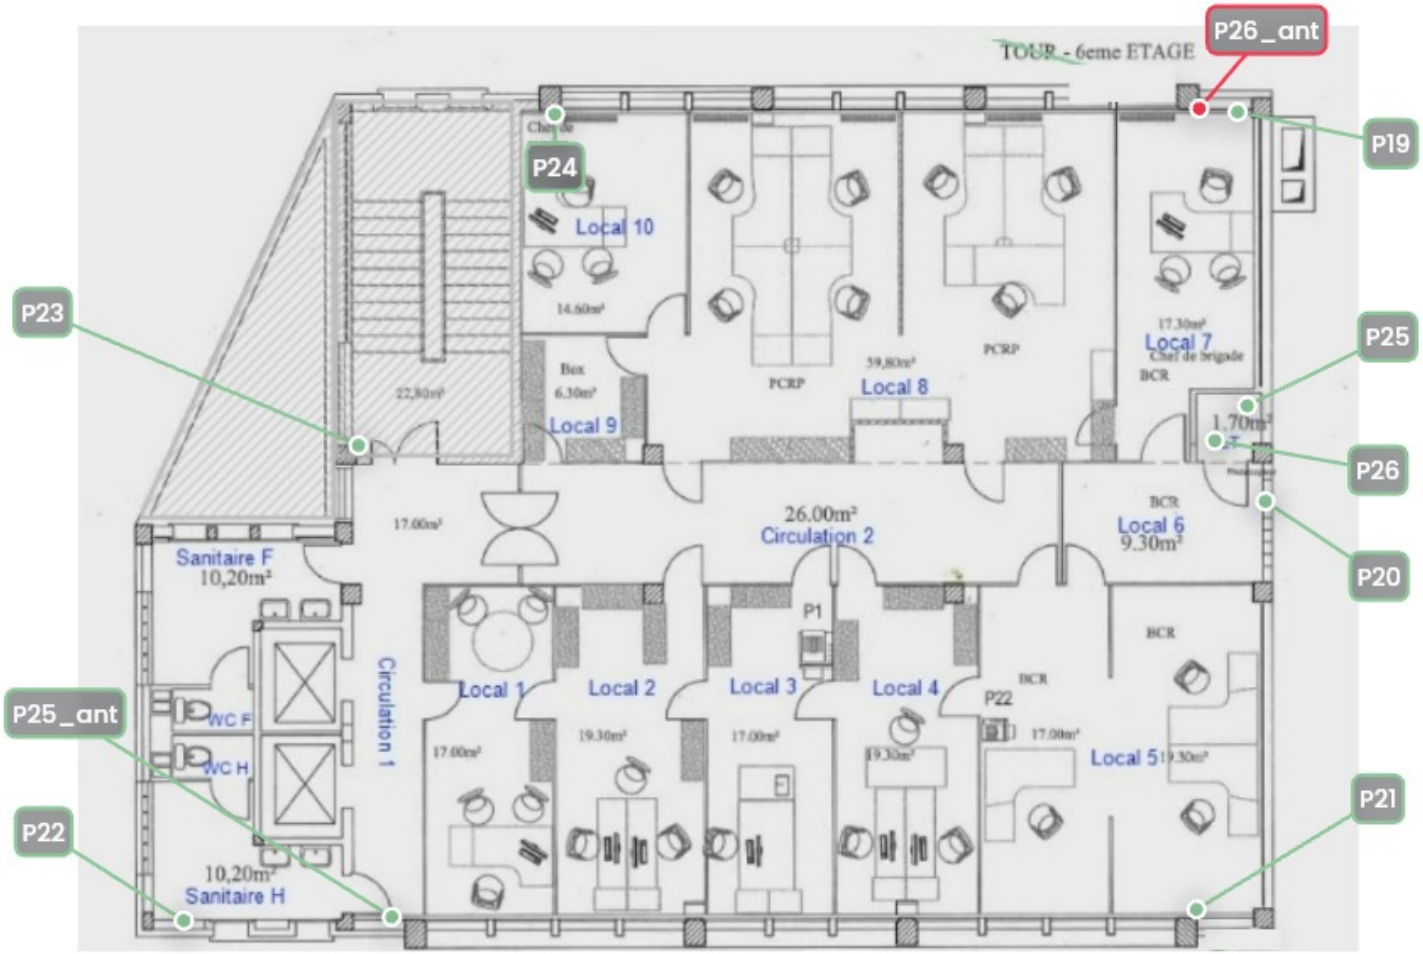
— — Enduits projetés (Liste B)

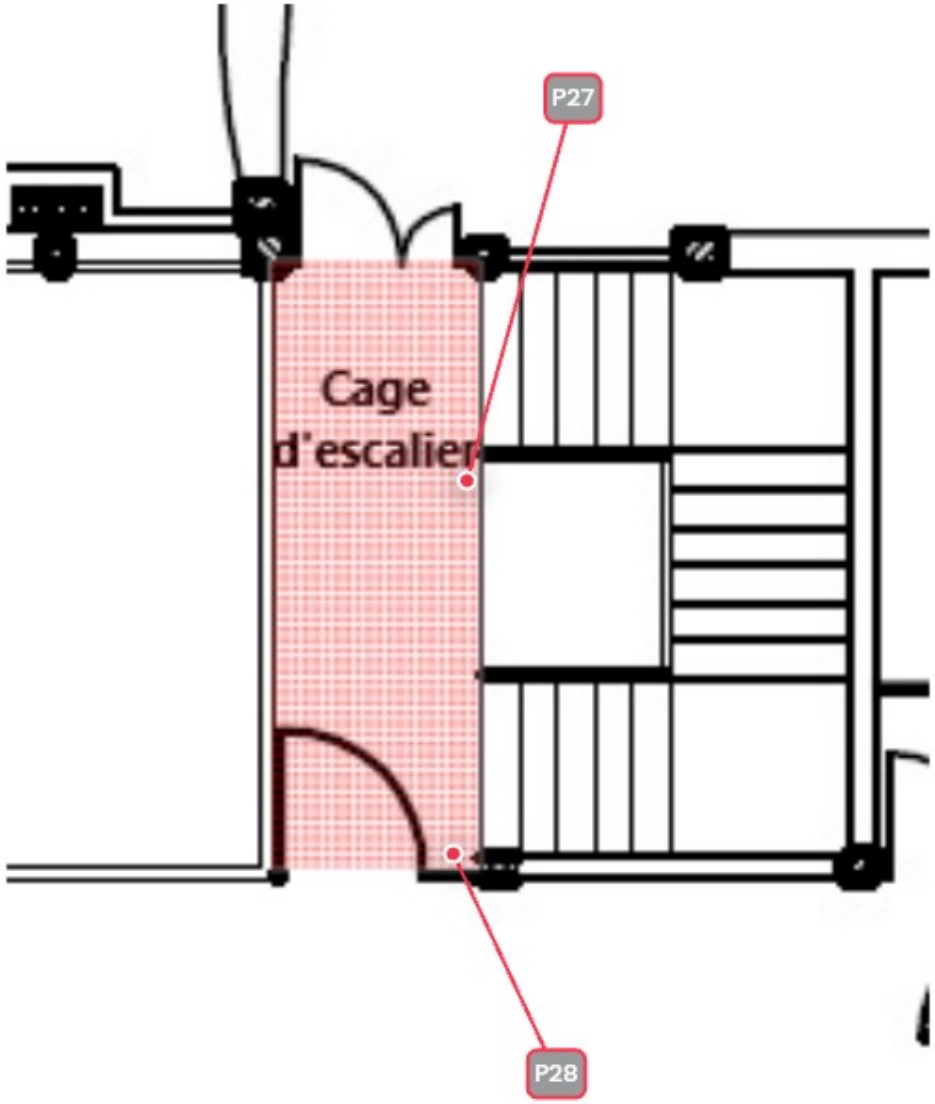
Dalles de sol (Liste B),Colles bitumineuses

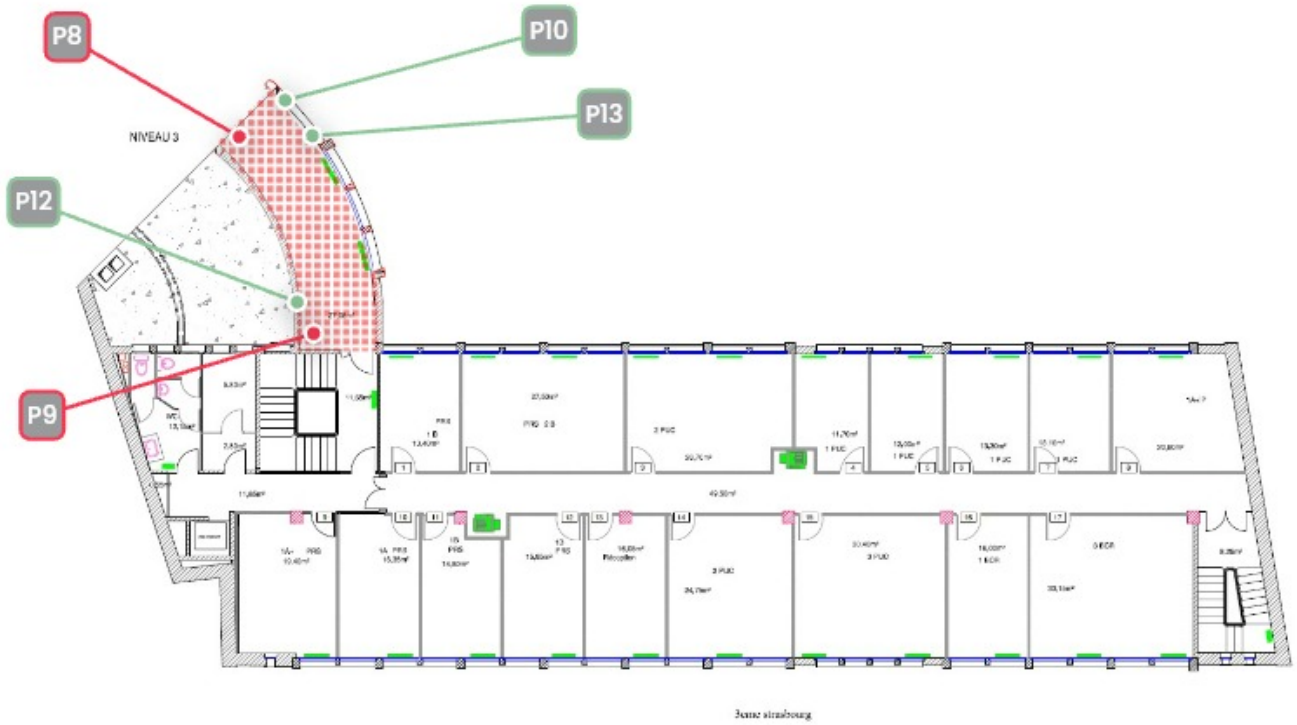
Dalles de sol (Liste B),Colles bitumineuses

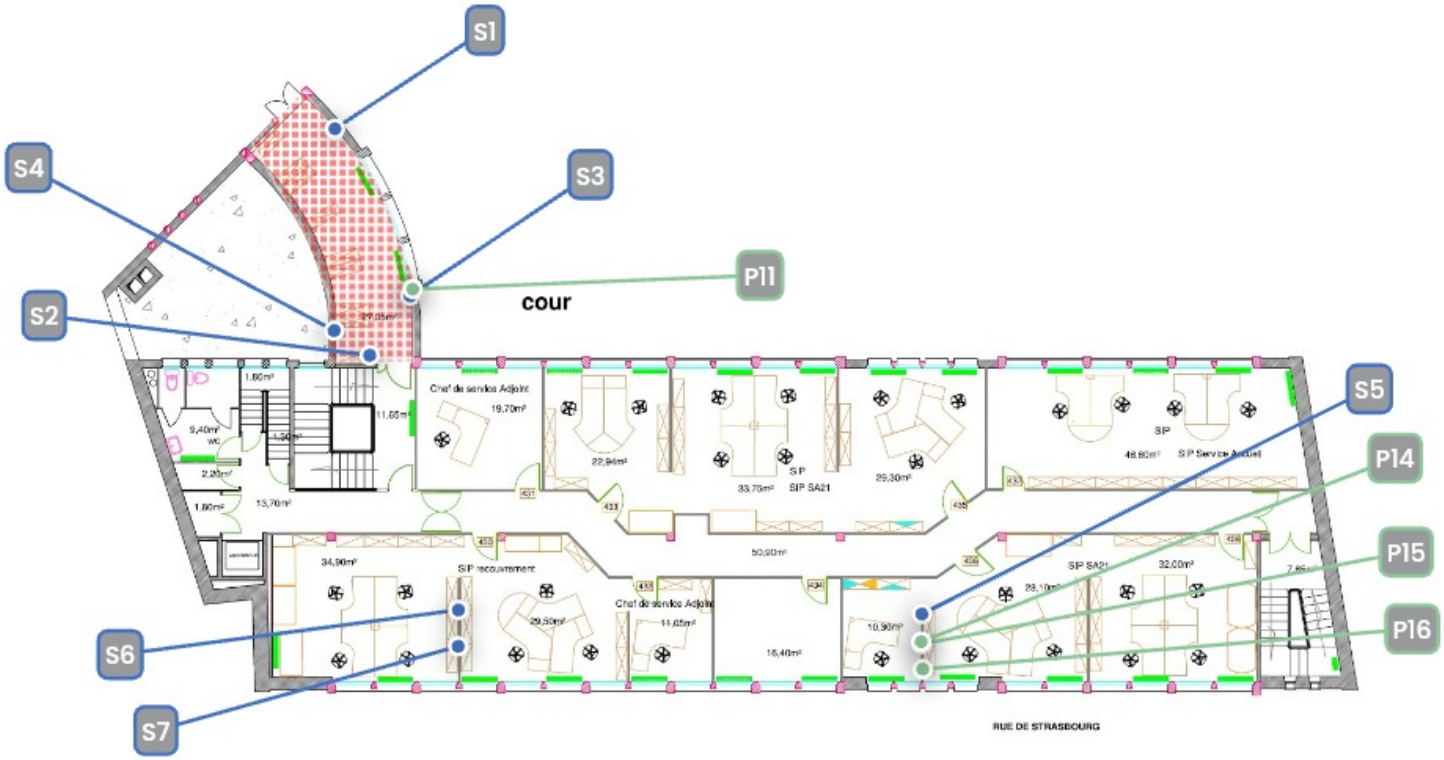
Dalles de sol (Liste B),Colles bitumineuses

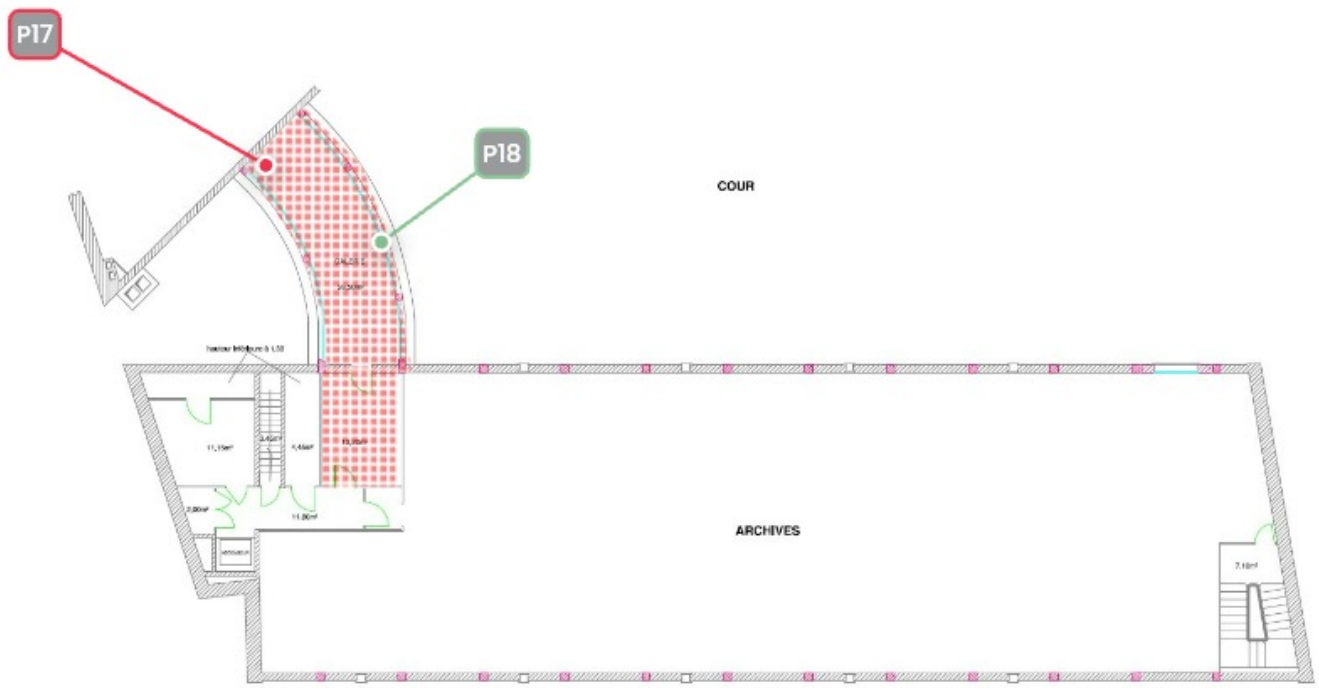
Dalles de sol (Liste B),Colles bitumineuses

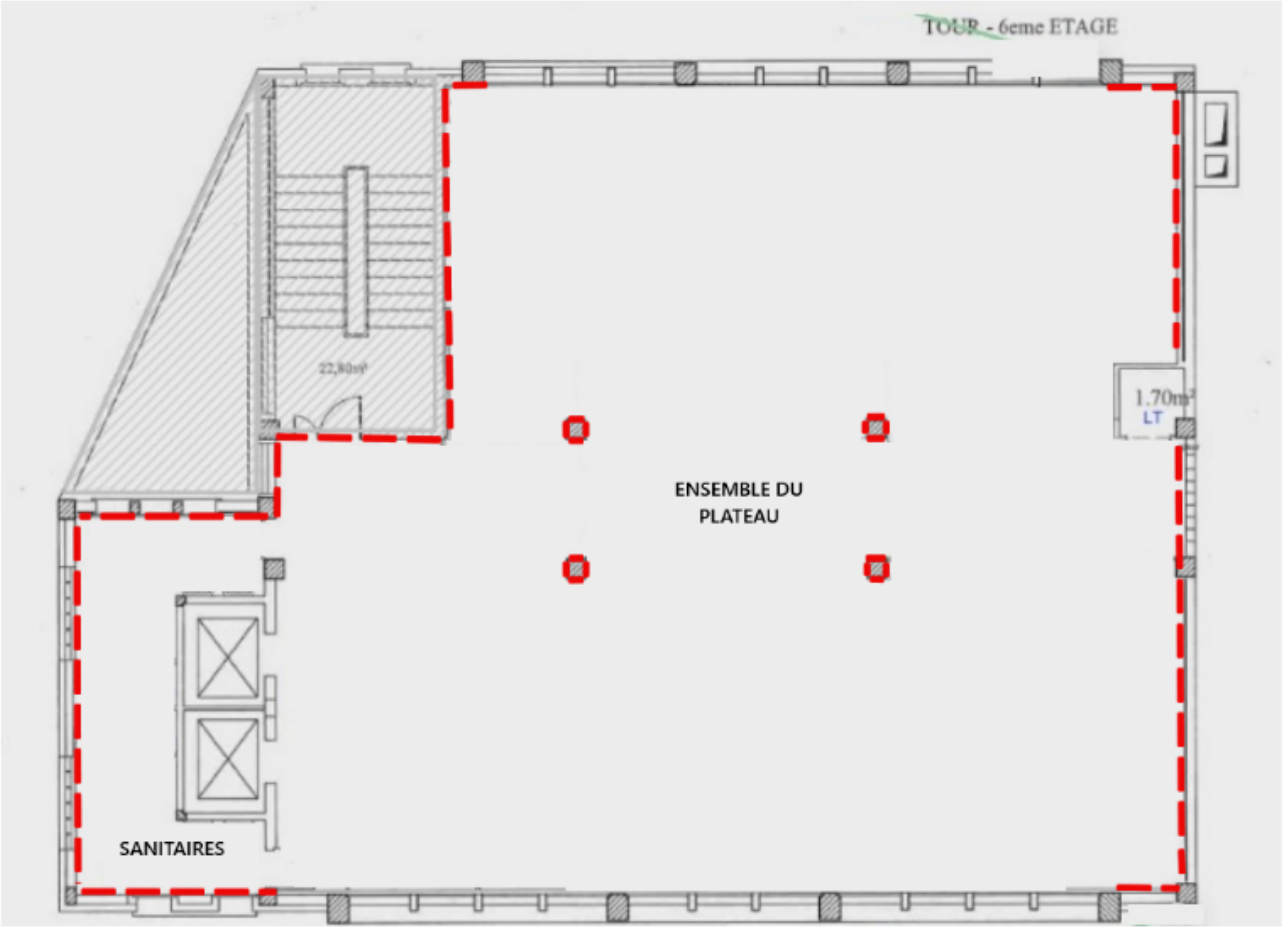
— — Enduits projetés (Liste B)
