Rapport de mission de repérage des matériaux et produits contenant de l'amiante avant réalisation de travaux dans un immeuble bâti

Rapport N° :
C2630253 _147107 _CHD VENDEE _amiante avant travaux

Lieu d'intervention :
Zone de stockage / Logistique N-2
boulevard STEPHANE MOREAU
85000 LA ROCHE-SUR-YON

Nature des travaux envisagés : Passage Réseau de sprinklage.

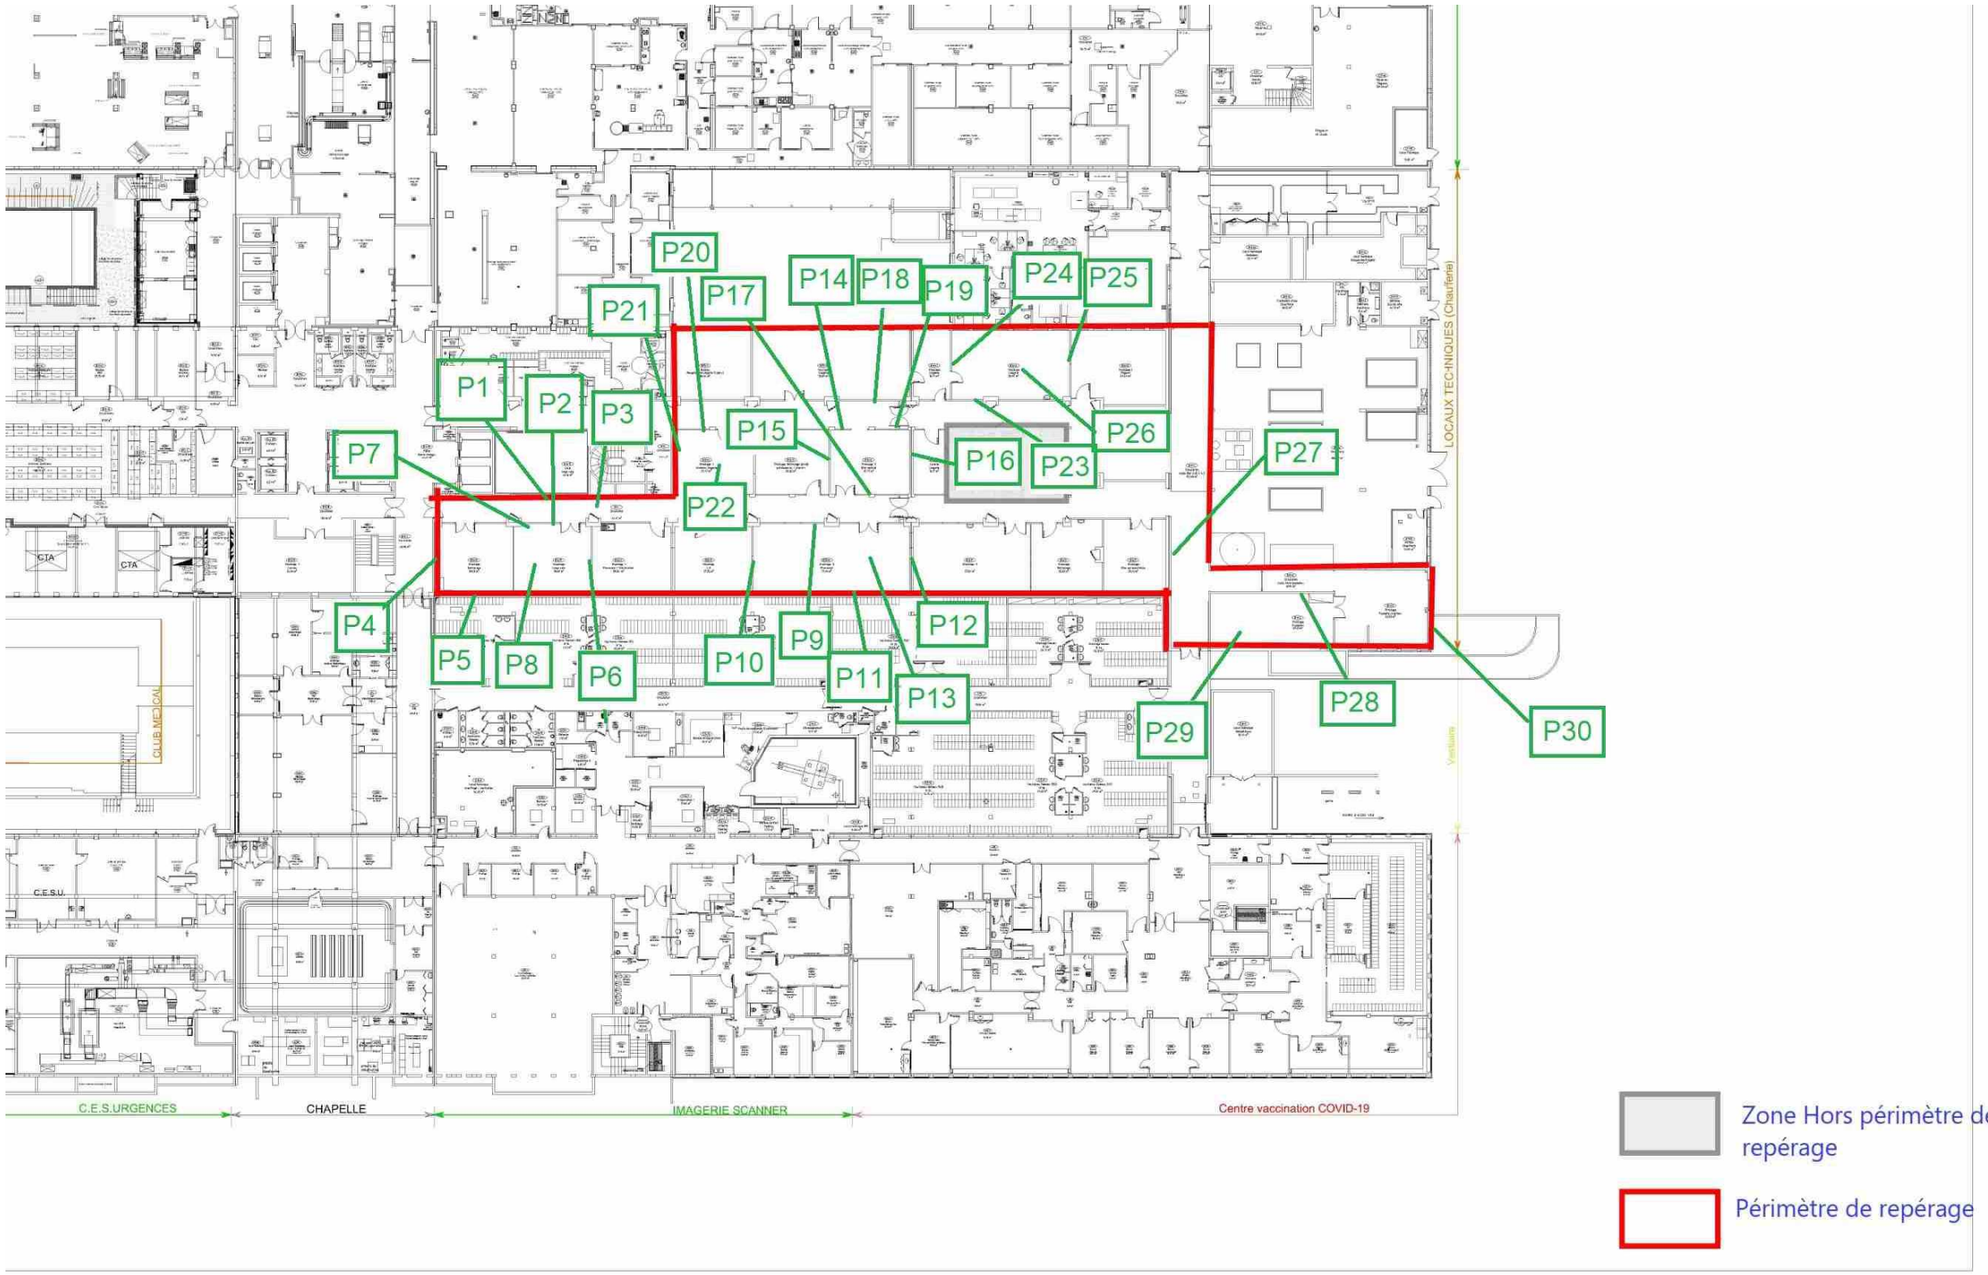
Planche de repérage

Dans le cadre de la mission objet du présent rapport, il n'a pas été repéré de matériaux et produits contenant de l'amiante.

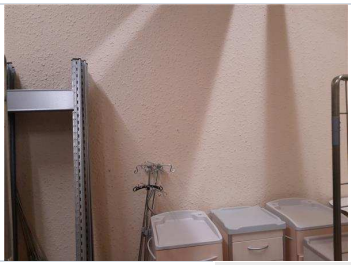
PRELEVEMENT : P12

Matériau / Produit	**Peinture Type "Gouttelette" + Enduit**
Résultat amiante	**ABSENCE D'AMIANTE**

Nom du client	CHD VENDEE HOPITAL LES OUDAIRIES	**Nom de l'opérateur**	MANDIN Guillaume
Numéro de dossier	C2630253	**Date de prélèvement**	26/08/2026
Pièce ou local	R-2 - Pièce 4	**Référence du sondage**	S012
Localisation	Revêtement de murs - Toutes zones

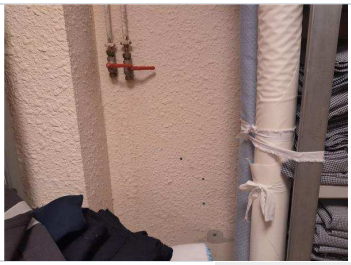
PRELEVEMENT : P24

Matériau / Produit	**Peinture Type "Gouttelette" + Enduit**
Résultat amiante	**ABSENCE D'AMIANTE**

Nom du client	CHD VENDEE HOPITAL LES OUDAIRIES	**Nom de l'opérateur**	MANDIN Guillaume
Numéro de dossier	C2630253	**Date de prélèvement**	26/08/2026
Pièce ou local	R-2 - Pièce 13	**Référence du sondage**	S024
Localisation	Revêtement de murs - Toutes zones
