Rapport de mission de repérage des matériaux et produits contenant de l'amiante avant réalisation de travaux

H1334-DI-RAAT_IUT AMPHI E-v1

Adresse :	**IUT Amphi E 15 Rue François de Vaux de Foletier 17000 La Rochelle**			
Propriétaire/Donneur d'ordre :	**La Rochelle Université 23 Avenue Albert Einstein BP 33060 – 17031 La Rochelle**			
Programme de travaux :	**Se reporter au programme de travaux paragraphe 5**			
Dates des commandes :	**30/07/2026**			
Date de rapport	**N° de version**	**Opérateur de repérage**	**Rédacteur**	**Validation**
11/08/2026	**1**	**Chauchet Dorian** Certificat délivré par Bureau Veritas certification n°1833870 délivré le 04/05/2023 et expirant le 03/05/2030	**Dorian CHAUCHET**	**Yann BASSIERE**

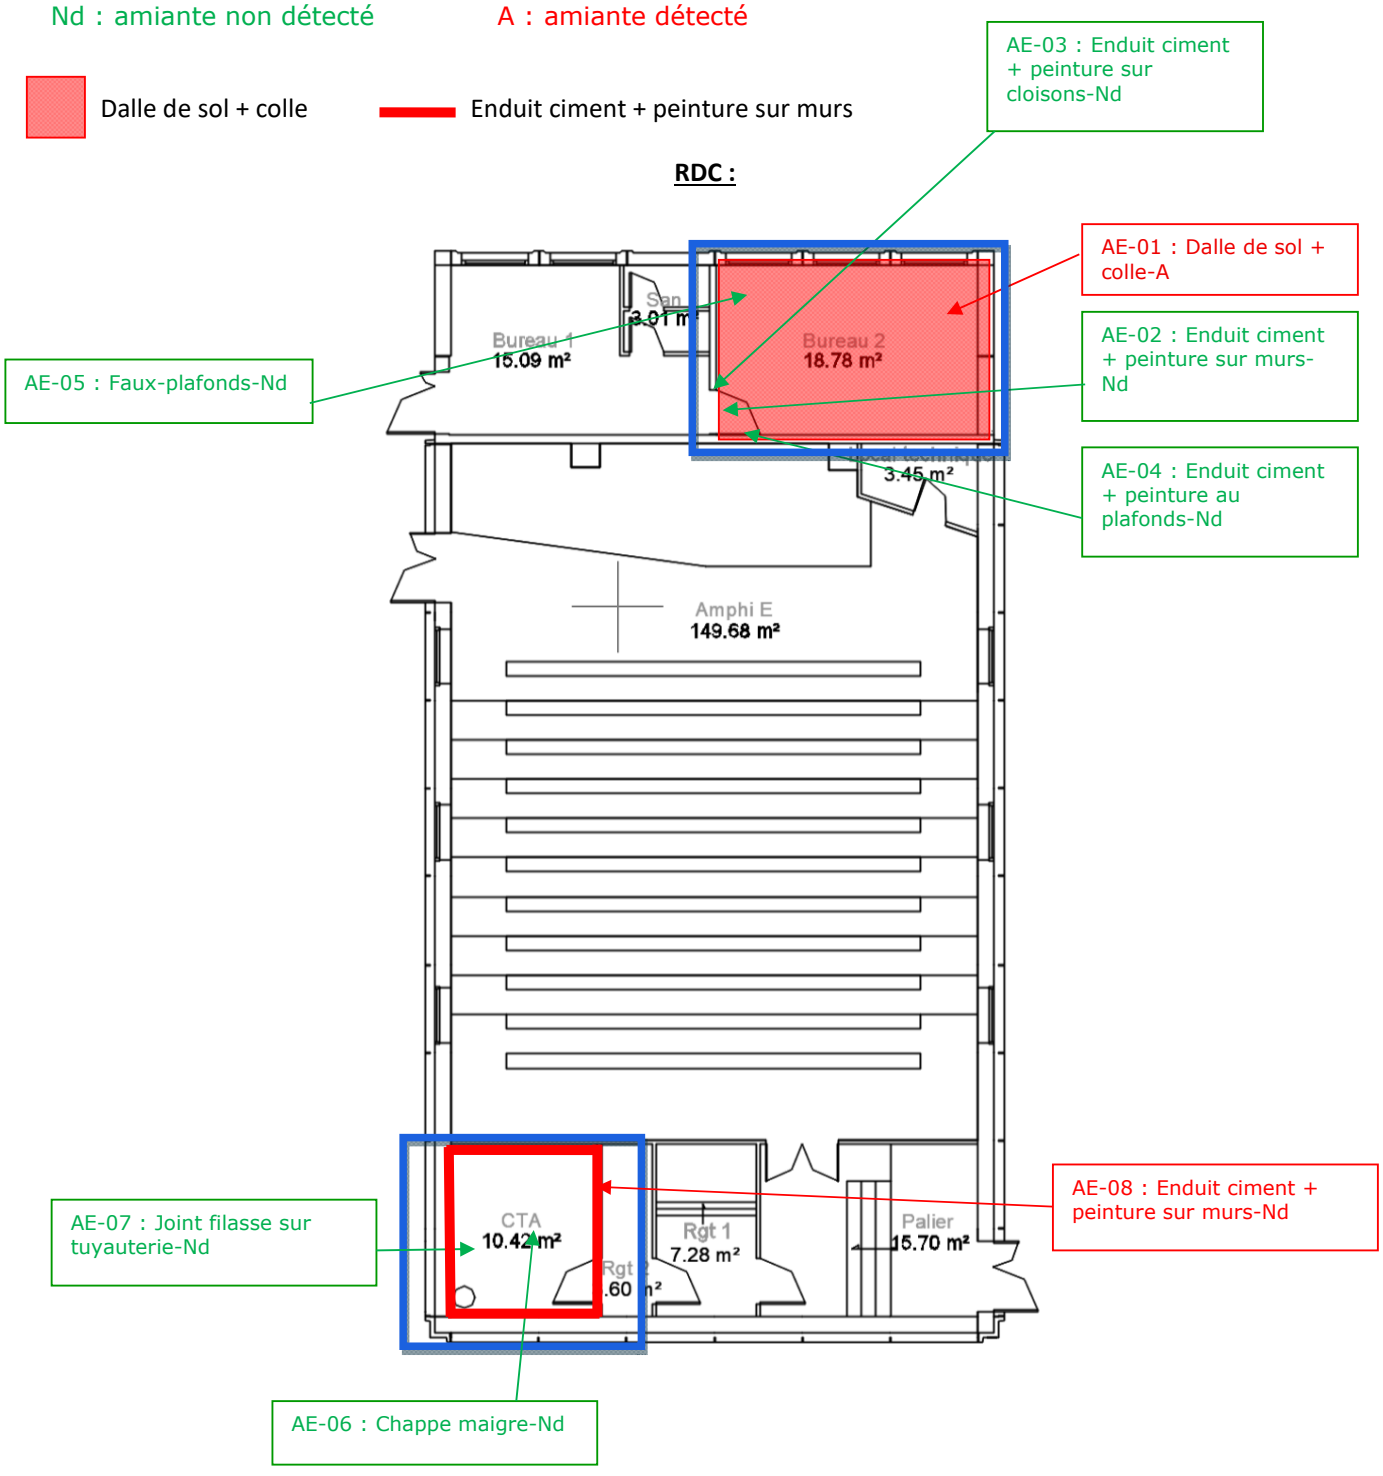
3. *Plans de localisation des prélèvements et matériaux contenant de l'amiante :*

Dalle de sol + colle

Enduit ciment + peinture sur murs
