Rapport de mission de repérage des matériaux et produits contenant de l'amiante avant réalisation de travaux

H1334-DI-RAAT_IUT GENIE CIVIL-v1

Adresse :	**IUT GENIE CIVIL 15 Rue François de Vaux de Foletier 17000 La Rochelle**			
Propriétaire/Donneur d'ordre :	**La Rochelle Université 23 Avenue Albert Einstein BP 33060 – 17031 La Rochelle**			
Programme de travaux :	**Se reporter au programme de travaux paragraphe 5**			
Dates des commandes :	**30/07/2026**			
Date de rapport	**N° de version**	**Opérateur de repérage**	**Rédacteur**	**Validation**
11/08/2026	**1**	**Chauchet Dorian** Certificat délivré par Bureau Veritas certification n°1833870 délivré le 04/05/2023 et expirant le 03/05/2030	**Dorian CHAUCHET**	**Yann BASSIERE**

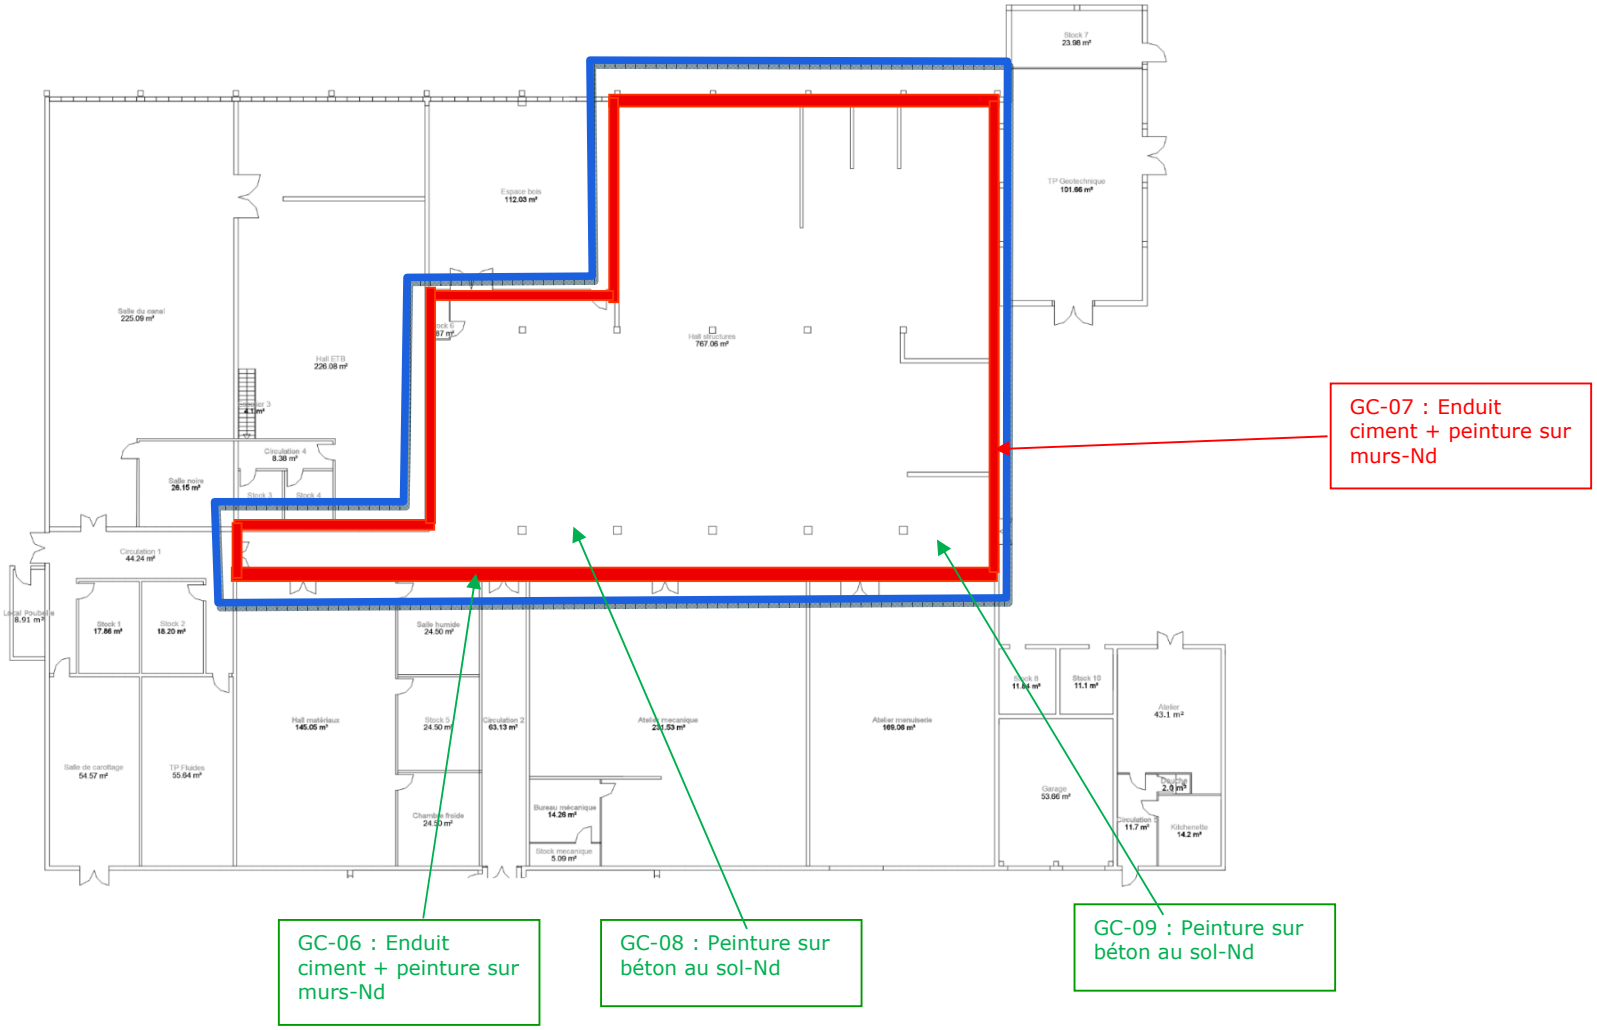
Local ou zone présentant des similitudes d'ouvrage	Localisation	Description *(Prélèvement ou justificatif)*	Etat de dégradation	Estimation de la quantité	Photographie
RDC : Hall GC	Murs	Enduit ciment + peinture sur murs *(Prélèvement N°GC-07)*	Non dégradé	500m²

Enduit ciment + penture sur murs
