Rapport de mission de repérage des matériaux et produits contenant de l'amiante avant réalisation de travaux

H1334-DI-RAAT_IUT RT INFO-v1

Adresse :	**IUT RT INFO 15 Rue François de Vaux de Foletier 17000 La Rochelle**			
Propriétaire/Donneur d'ordre :	**La Rochelle Université 23 Avenue Albert Einstein BP 33060 – 17031 La Rochelle**			
Programme de travaux :	**Se reporter au programme de travaux paragraphe 5**			
Dates des commandes :	**30/07/2026**			
Date de rapport	**N° de version**	**Opérateur de repérage**	**Rédacteur**	**Validation**
11/08/2026	**1**	**Chauchet Dorian** Certificat délivré par Bureau Veritas certification n°1833870 délivré le 04/05/2023 et expirant le 03/05/2030	**Dorian CHAUCHET**	**Yann BASSIERE**

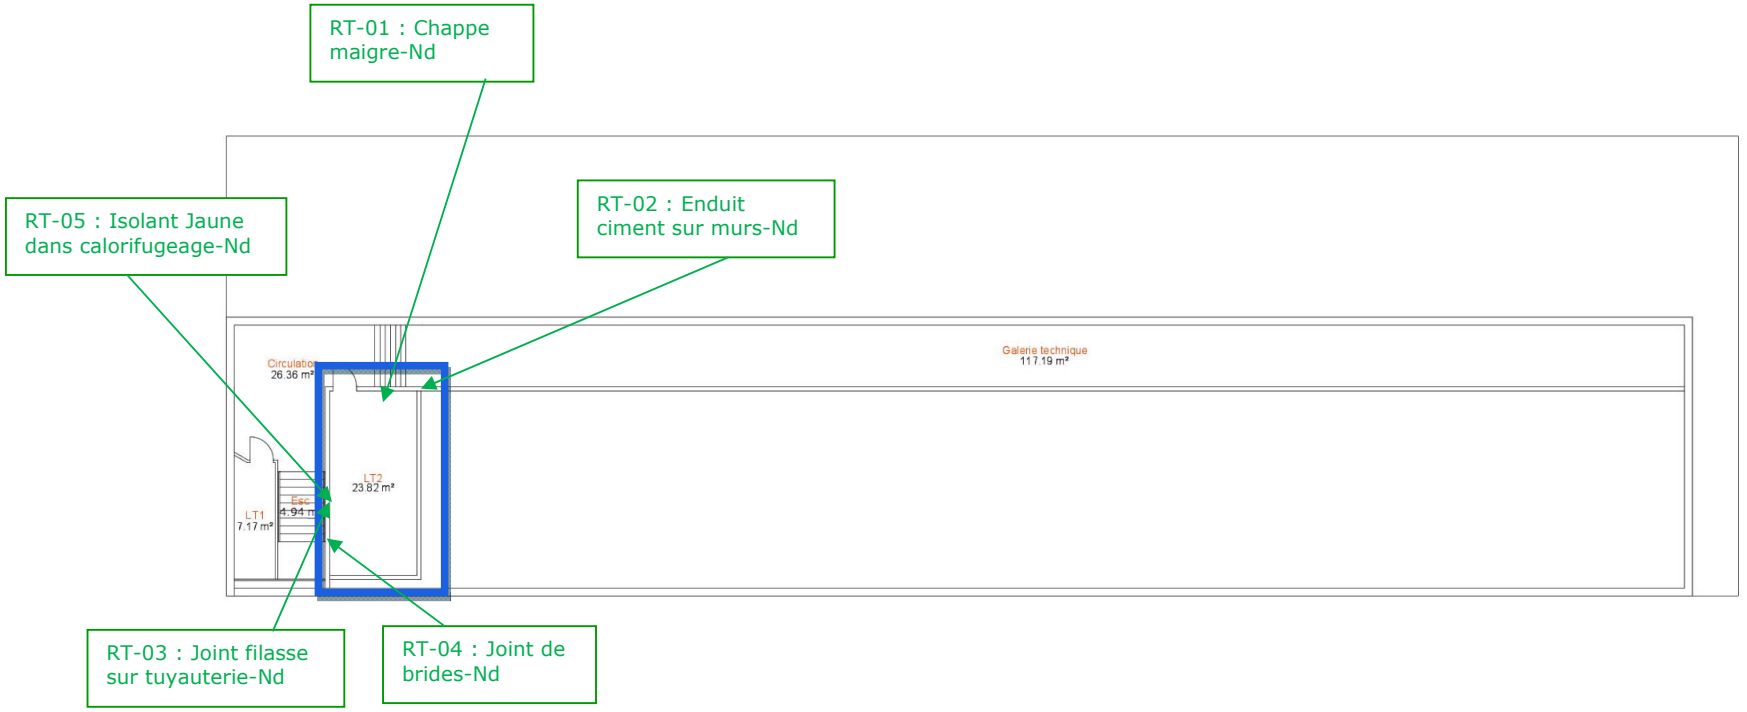
SOUS-SOL :

Dans le cadre de la mission décrit en tête de rapport, il n'a pas été repéré des matériaux et produits contenant de l'amiante
