Chevalier Diag
Diagnostic, Conseil
Agents CMR et Polluants

Rapport de mission de repérage des matériaux et produits contenant de l'amiante avant réalisation de travaux

Numéro de dossier : 26-UNI-2
Date du repérage : 30/03/2026

Immeuble bâti visité	
Adresse	Rue :..... LOGEMENT IUT GRAND OUEST - CAMPUS 2 Code postal, ville : ..... 14000 CAEN
Périmètre de repérage :	Description des travaux : Projet de transformation d'un logement en ERP pour la création d'une antenne de Service de Santé Etudiant Supports diagnostiqués : Balcon – 1er étage : Sol, Terrasse & Etanchéité Salle de bain : Sol, Murs & Plafond Chambre 2 : Sol, Murs & Plafond WC : Conduit EP Séjour : Sol Cuisine : Murs Terrasse : Sol Rangement : Mur Chambre 2 – Extérieur : Façade, Soubassement, Appui de fenêtre, Entre maçonnerie et bâti, Vitrage Cuisine – Extérieur : Vitrage Local technique : Porte Local sous escalier : Murs
Type de logement : Fonction principale du bâtiment : Année de construction :	..... NC ..... Enseignements supérieur/Recherche ..... NC

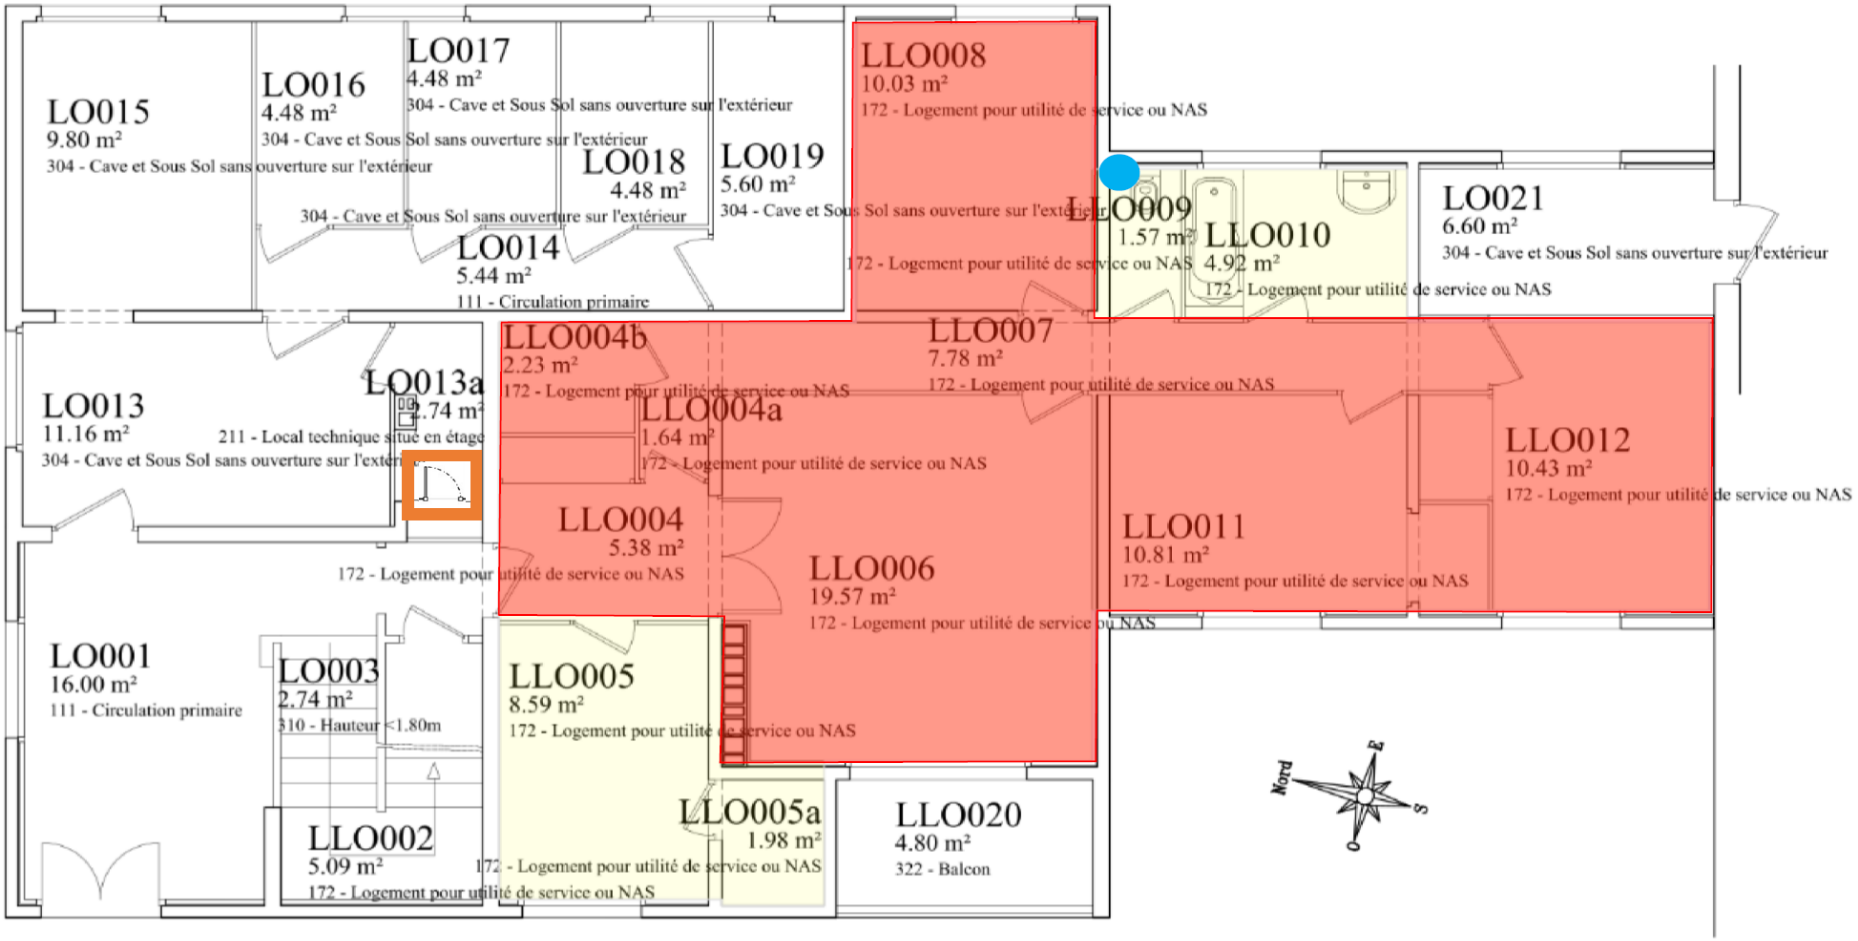
PORTE EN PLAQUE DE FIBRES-CIMENT AMIANTÉE

SOLS AMIANTÉS

CONDUIT EAUX PLUVIALES AMIANTÉ
