DOSSIER DE DIAGNOSTIC TECHNIQUE

Référence : 002EX255237
A communiquer pour toute correspondance
Réalisé le : 17/04/2026
Reférence mandataire : CASERNE LEMAITRE

CASERNE LEMAITRE
54 AVENUE DE CORBEIL
77000 MELUN

Rapport de repérage des matériaux et produits contenant de l'amiante avant travaux dans les infrastructures de transport.

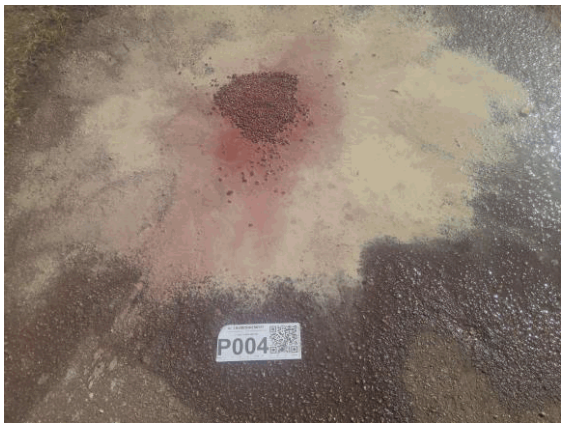
Référence	Localisation	Action
002EX255237 n°1 - 2 (P1)	Gendarmerie Melun - Vol 1 (ext)	Prélevement négatif
002EX255237 n°2 - 2 (P2)	Gendarmerie Melun - Vol 1 (ext)	Prélevement négatif
002EX255237 n°3 - 2 (P3)	Gendarmerie Melun - Vol 1 (ext)	Prélevement négatif
002EX255237 n°4 - 2 (P4)	Gendarmerie Melun - Vol 1 (ext)	Prélevement négatif
002EX255237 n°5 - 1 (P5)	Gendarmerie Melun - Vol 1 (ext)	Prélevement négatif
002EX255237 n°6 - 1 (P6)	Gendarmerie Melun - Vol 1 (ext)	Prélevement négatif
002EX255237 n°7 - 1 (P7)	Gendarmerie Melun - Vol 1 (ext)	Prélevement négatif
002EX255237 n°8 - 1 (P8)	Gendarmerie Melun - Vol 1 (ext)	Prélevement négatif
002EX255237 n°9 - 1 (P9)	Gendarmerie Melun - Vol 1 (ext)	Prélevement négatif
002EX255237 n°10 - 1 (P10)	Gendarmerie Melun - Vol 1 (ext)	Prélevement négatif
002EX255237 n°11 - 1 (P11)	Gendarmerie Melun - Vol 1 (ext)	Prélevement négatif
