DOSSIER DE DIAGNOSTIC TECHNIQUE

Référence : 002EX275005
A communiquer pour toute correspondance
Réalisé le : 17/04/2026
Reférence mandataire : CASERNE LEMAITRE - DAT

CASERNE LEMAITRE - DAT
54 Avenue de Corbeil
77000 MELUN

Rapport de repérage des matériaux et produits contenant de l'amiante avant réalisation de travaux dans un immeuble bâti

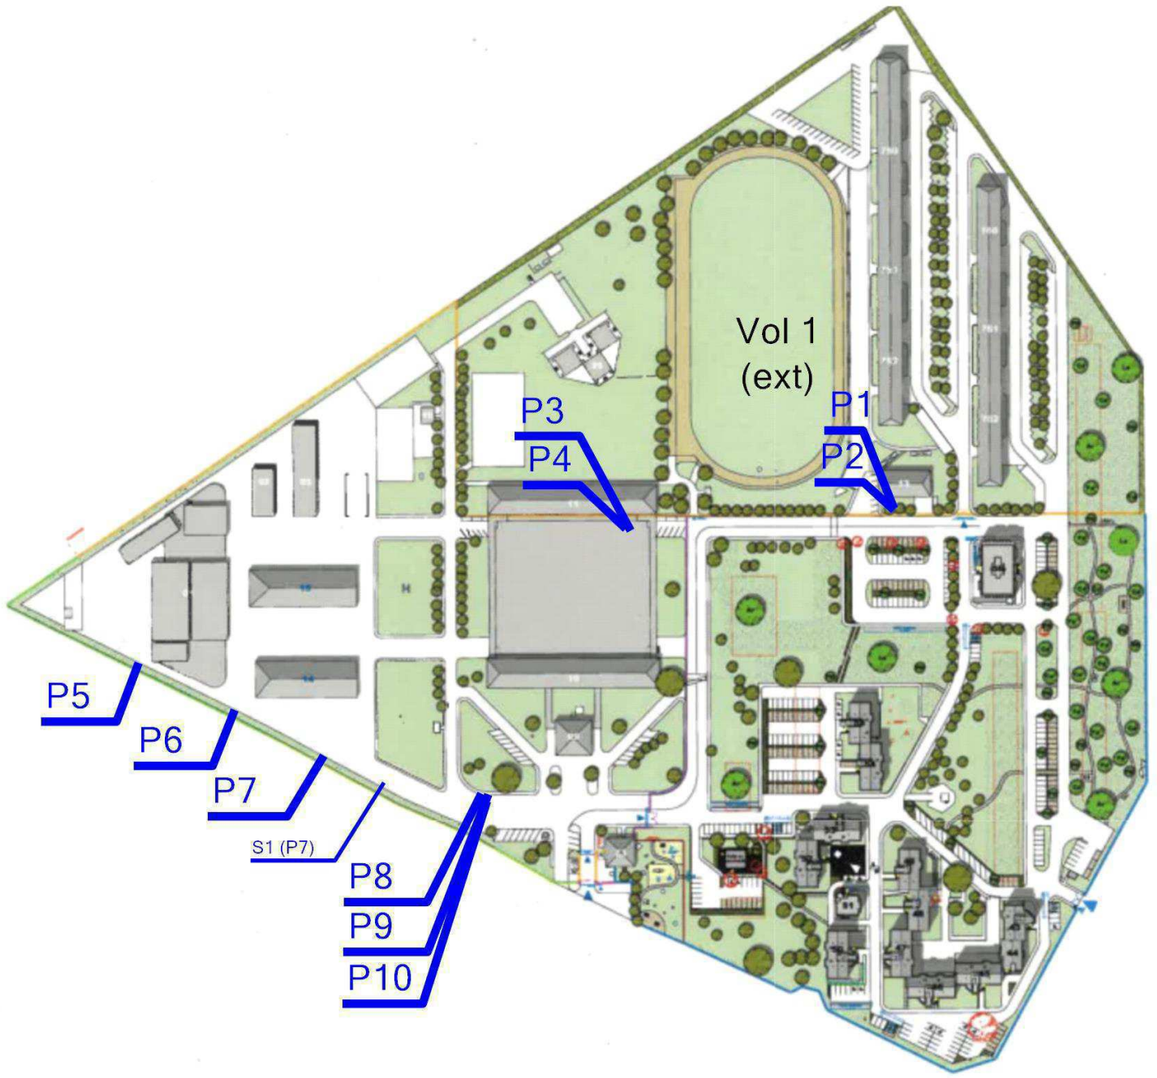
GENDARMERIE MELUN - PLAN DE REPÉRAGE - ACTIONS MENÉES

Légende	
P	Localisation dun prélèvement négatif
S	Localisation dun sondage négatif
