Rapport de mission de repérage des matériaux et produits contenant de l'amiante avant démolition d'un immeuble bâti

Numéro d'offre : **3259951.2_44-03-017-HANGAR**
Numéro de contrat : **C26160456_44-03-017-HANGAR**
Numéro de rapport (n° de tâche) : **T260230694**
Date : **27/08/2026**

Lieu d'intervention :
HANGAR
1 rue des Quatre Vents
86480 ROUILLÉ

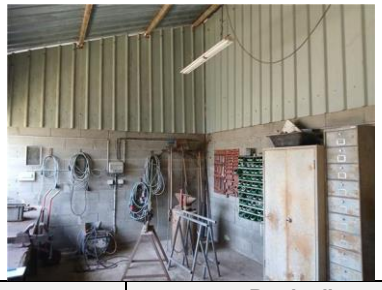
ELEMENT : Cloisons maçonnées

Nom du client	Numéro de dossier	Partie d'ouvrage
INSTITUT NATIONAL DE RECHERCHE POUR L'AGRICULTURE, L'ALIMENTATION ET L'ENVIRONNEMENT	T260230694	RDC - HANGAR À FOIN
Matériau	**Date de prélèvement**	**Nom de l'opérateur**
Parpaings		RAMON Ugo

Cloisons maçonnées - Murs

Absence d'amiante
