Rapport de mission de repérage des matériaux et produits contenant de l'amiante avant démolition d'un immeuble bâti

Numéro d'offre **: 3259951.2_44-03-007-PORCHERIE-4**
Numéro de contrat : **C26160456_44-03-007-PORCHERIE-4**
Numéro de rapport (n° de tâche) **: T260230694**
Date : **26/08/2026**

Lieu d'intervention :
44 03 007 PROCHERIE 4
1 rue des Quatre Vents
86480 ROUILLÉ

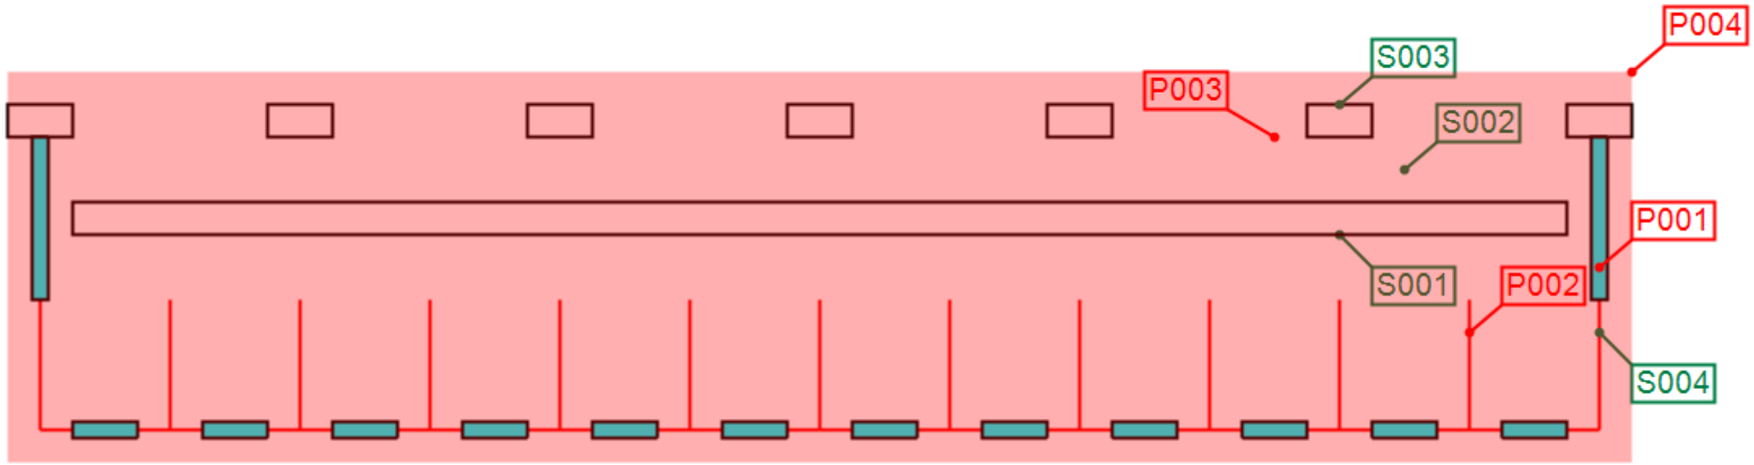
Planche de repérage

- Plaques ondulées en fibres-ciment (TOITURE)
- Plaques planes en fibres-ciment (PLAFOND)
- Sondages négatifs
- Prélèvements positifs
- Plaques planes en fibres-ciment (Parois verticales)
