Rapport de mission de repérage des matériaux et produits contenant de l'amiante avant démolition d'un immeuble bâti

Numéro d'offre : **3259951.2_44-03-009-PORCHERIE-DOUBLE**
Numéro de contrat : **C26160456_44-03-009-PORCHERIE-DOUBLE**
Numéro de rapport (n° de tâche) : **T260230694**
Date : **28/08/2026**

Lieu d'intervention :
PORCHERIE DOUBLE
1 rue des Quatre Vents
86480 ROUILLÉ

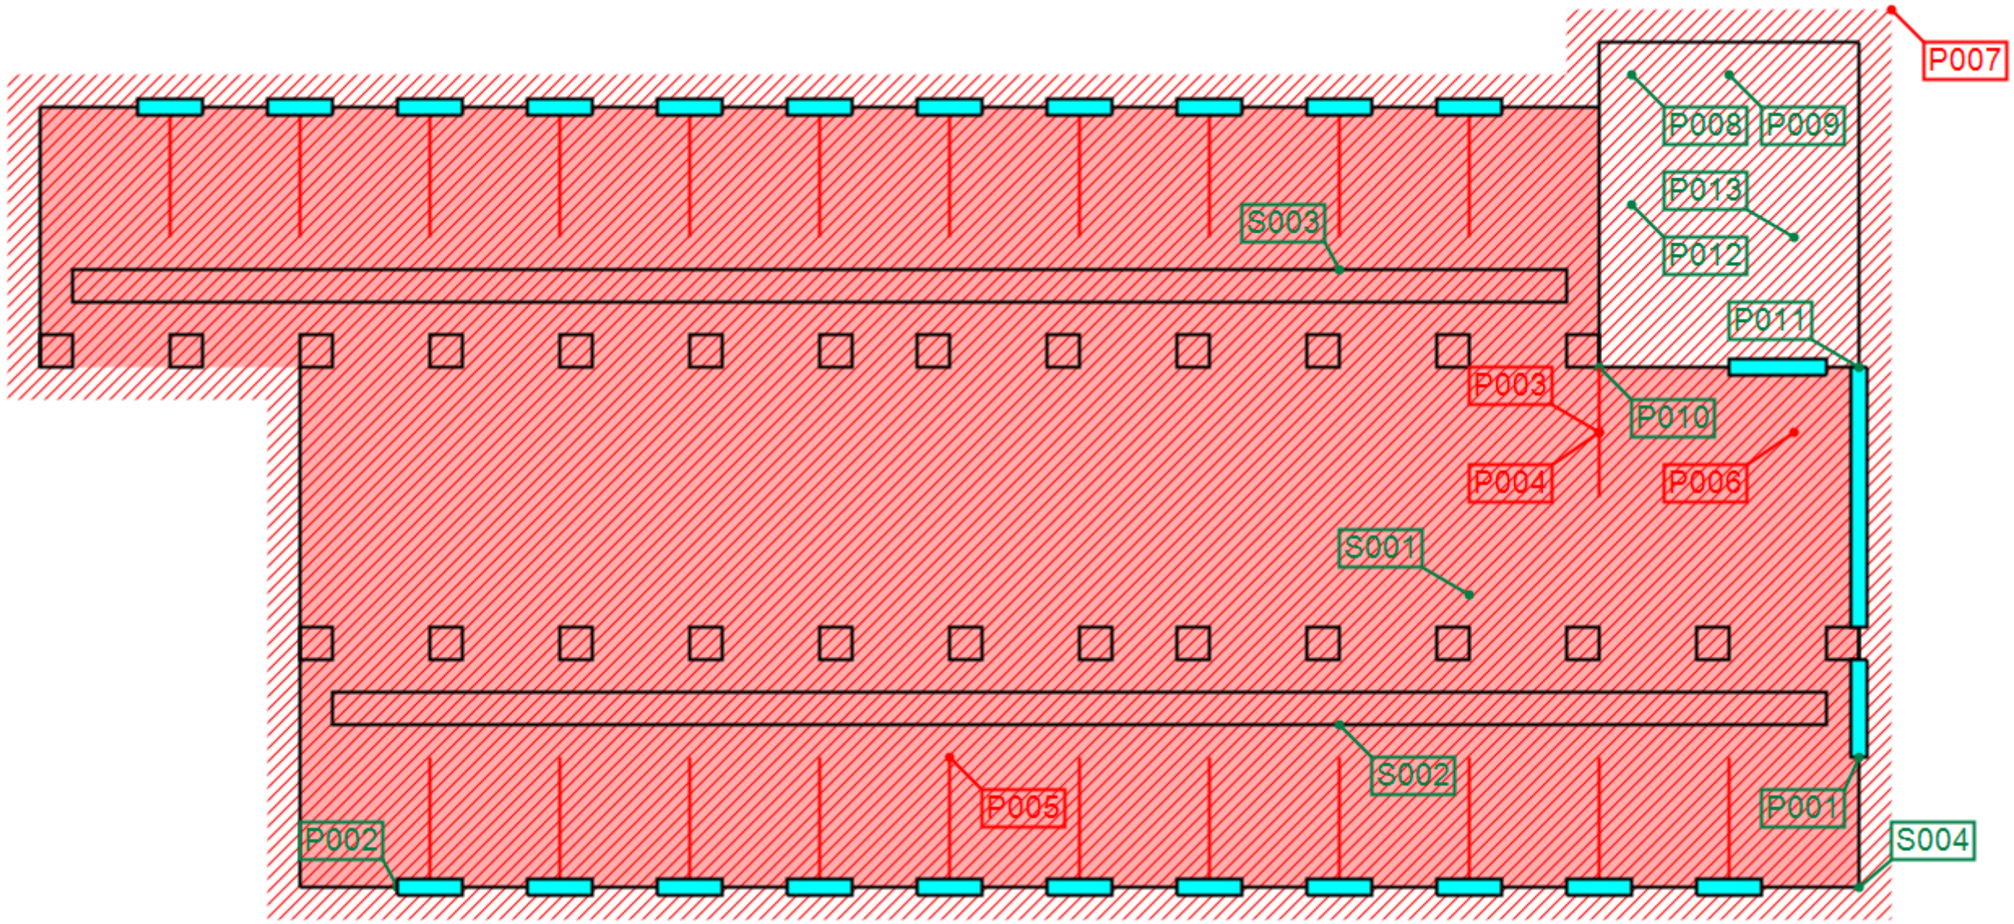
Planche de repérage

Etage	Local	Elément	Matériau / Produit	Critères(s) ayant permis de conclure	Ref sondage	(ZPSO) Référence
RDC	PORCHERIE DOUBLE	Cloisons sèches	Plaques planes en fibres-ciment (blanches)	Résultat d'analyse (P003)		
		Cloisons sèches	Plaques planes en fibres-ciment (grises)	Résultat d'analyse (P004)		
		Cloisons sèches	Plaques planes en fibres-ciment (entre les boxes)	Résultat d'analyse (P005)		
		Faux-plafond	Plaques planes en fibres-ciment	Résultat d'analyse (P006)		
Extérieur	TOITURE	Toiture	Plaques ondulées en fibres-ciment - Brut	Résultat d'analyse (P007)

- *Plaques ondulées en fibres-ciment*
- *Plaques planes en fibres-ciment (PLAFOND)*
- *Plaques planes en fibre-ciment (PAROIS VERTICALES INTÉRIEURES)*
- *Prélèvements positifs*
- *Prélèvements & sondages négatifs*
