Rapport de mission de repérage des matériaux et produits contenant de l'amiante avant démolition d'un immeuble bâti

Numéro d'offre : **3259951.2_44-03-006-BÂTIMENT-ADMINISTRATIF**
Numéro de contrat : **C26160456_44-03-006-BÂTIMENT-ADMINISTRATIF**
Numéro de rapport (n° de tâche) : **T260230694**
Date : **28/08/2026**

Lieu d'intervention :
44 03 006 ADMINISTRATIF
1 rue des Quatre Vents
86480 ROUILLÉ

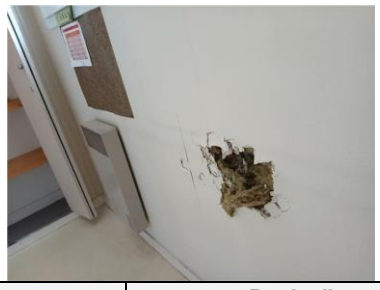
PRELEVEMENT : P007

Nom du client	Numéro de dossier	Partie d'ouvrage
INSTITUT NATIONAL DE RECHERCHE POUR L'AGRICULTURE, L'ALIMENTATION ET L'ENVIRONNEMENT	T260230694	RDC - BUREAU N°1
Matériau	**Date de prélèvement**	**Nom de l'opérateur**
Plots de colle fixant l'isolant au mur	10/07/2026	RAMON Ugo

Cloisons sèches - Murs

Absence d'amiante
