Rapport de mission de repérage des matériaux et produits contenant de l'amiante avant démolition d'un immeuble bâti

Numéro d'offre : **3259951.2_44-03-008-PORCHERIE-3**
Numéro de contrat : **C26160456_44-03-008-PORCHERIE-3**
Numéro de rapport (n° de tâche) : **T260230694**
Date : **27/08/2026**

Lieu d'intervention :
44 03 008 PORCHERIE 3
1 rue des Quatre Vents
86480 ROUILLÉ

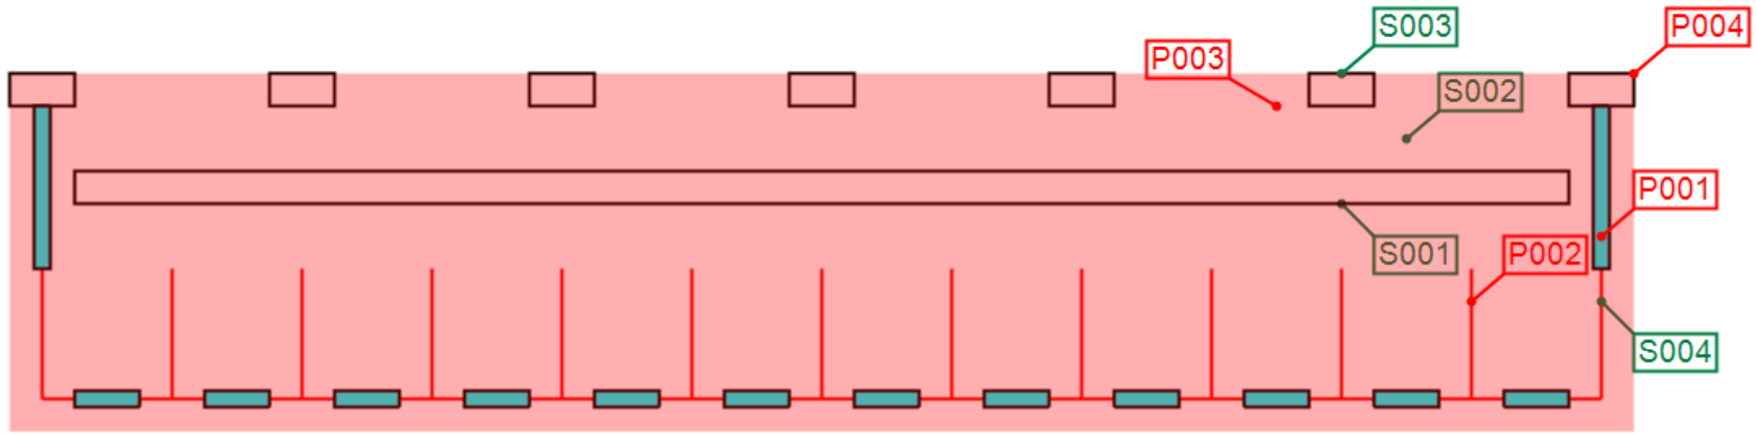
Planche de repérage

- *Plaques planes en fibres-ciment (PAROIS VERTICALES)*
- *Plaques ondulées en fibres-ciment (TOITRUE)*
- *Plaques planes en fibres-ciment (PLAFOND)*
- *Sondages négatifs*
- *Prélèvements positifs*
