DOSSIER DE DIAGNOSTIC TECHNIQUE

Référence : 002EX196267
A communiquer pour toute correspondance
Réalisé le : 27/02/2026
Reférence mandataire : Bâtiment L5

Bâtiment
1 Avenue du Professeur Jean Poulhes
31400 TOULOUSE

Rapport de repérage des matériaux et produits contenant de l'amiante avant réalisation de travaux dans un immeuble bâti

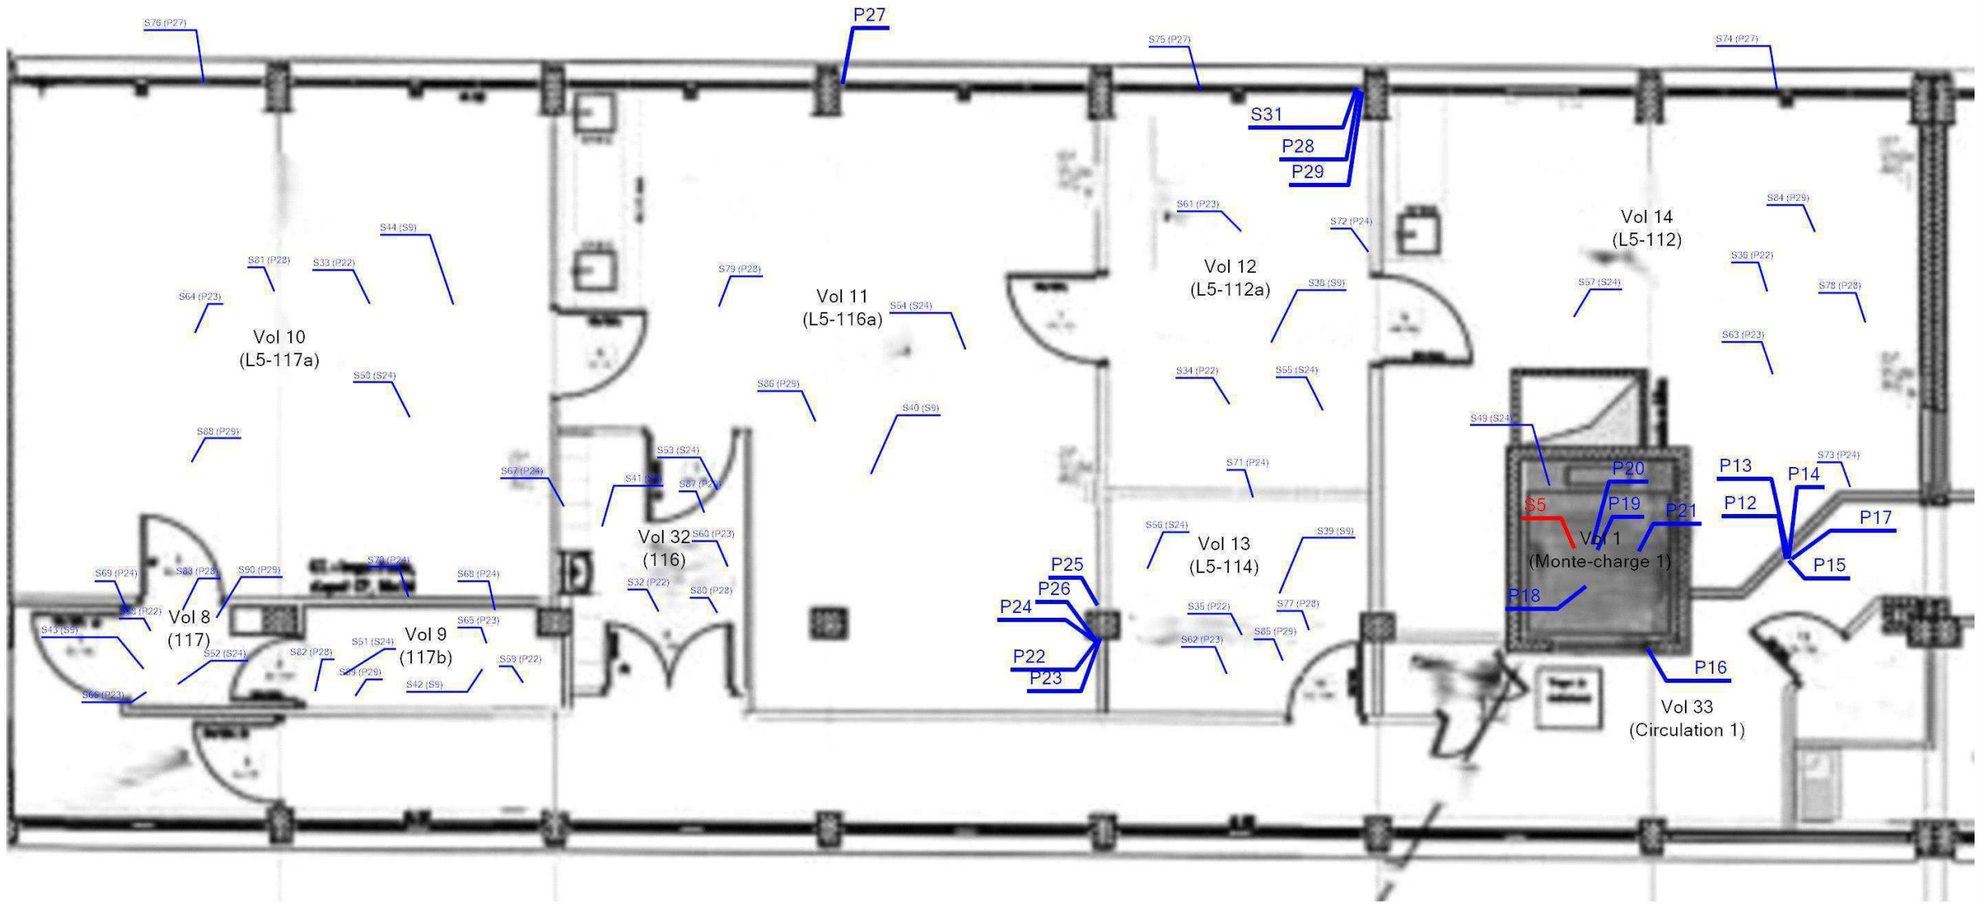
R+1 - PÉRIMÈTRE DINTERVENTION 1 - ACTIONS MENÉES

P	Localisation dun prélèvement négatif
S	Localisation dun sondage négatif
S	Localisation dun sondage positif

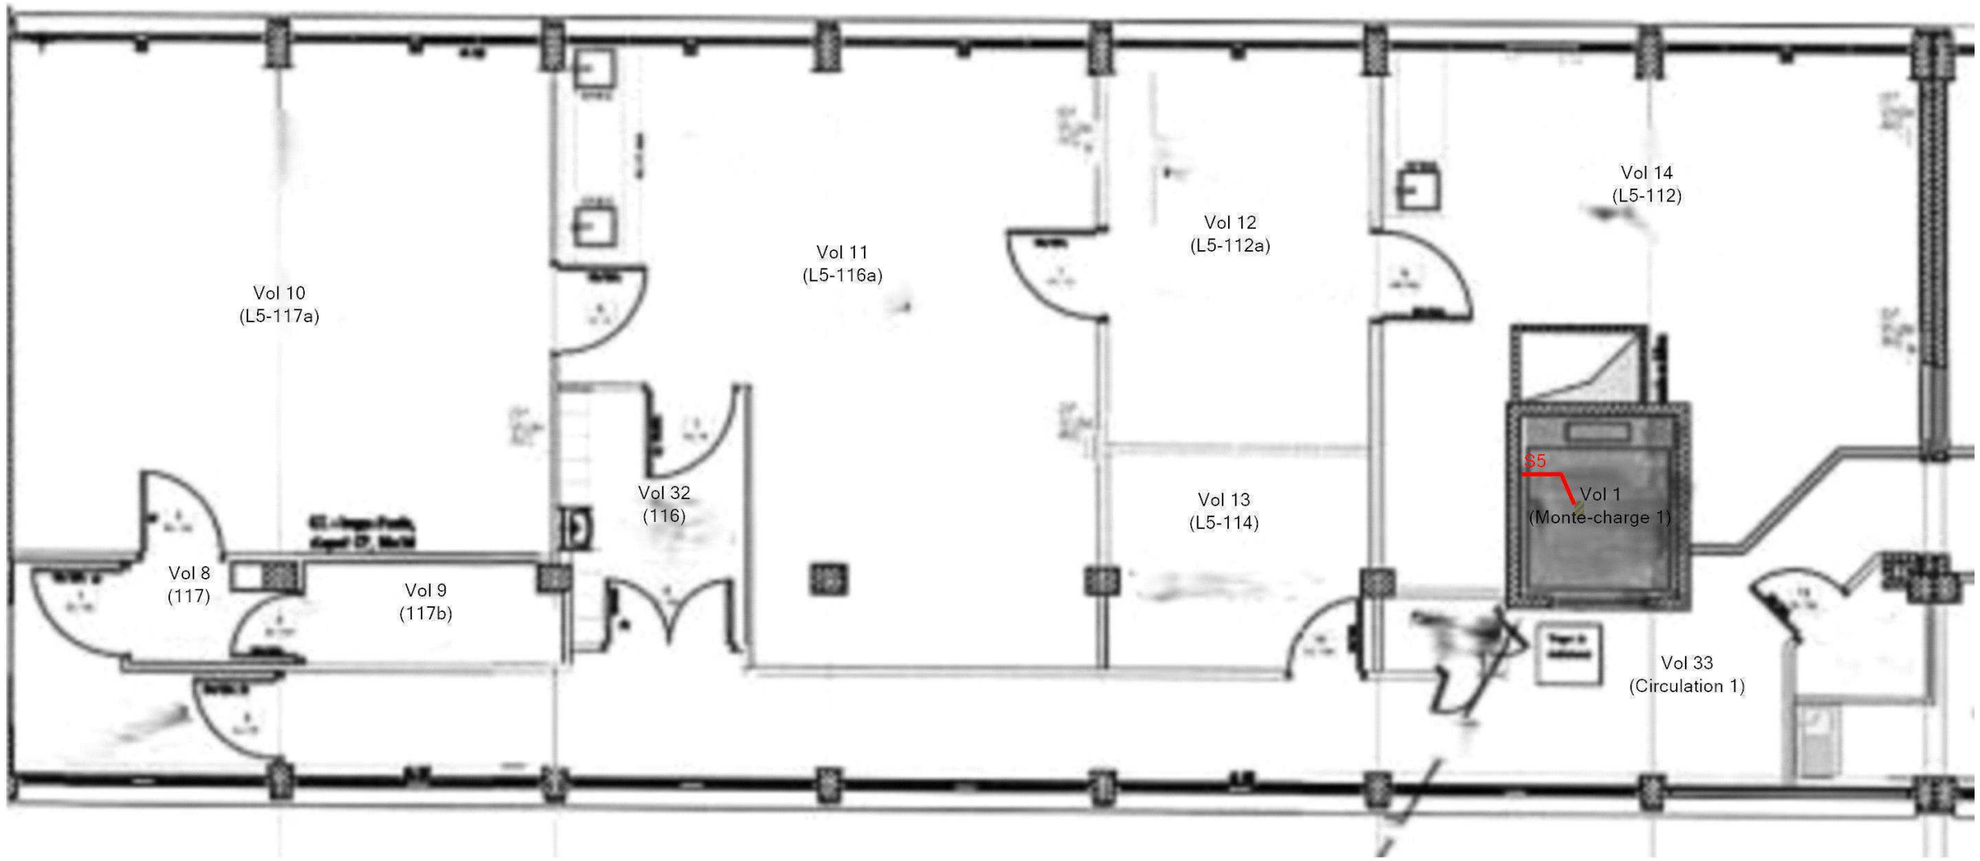
R+1 - PÉRIMÈTRE DINTERVENTION 1 - MPCA TOUTES CATÉGORIES CONFONDUES

S5: Frein

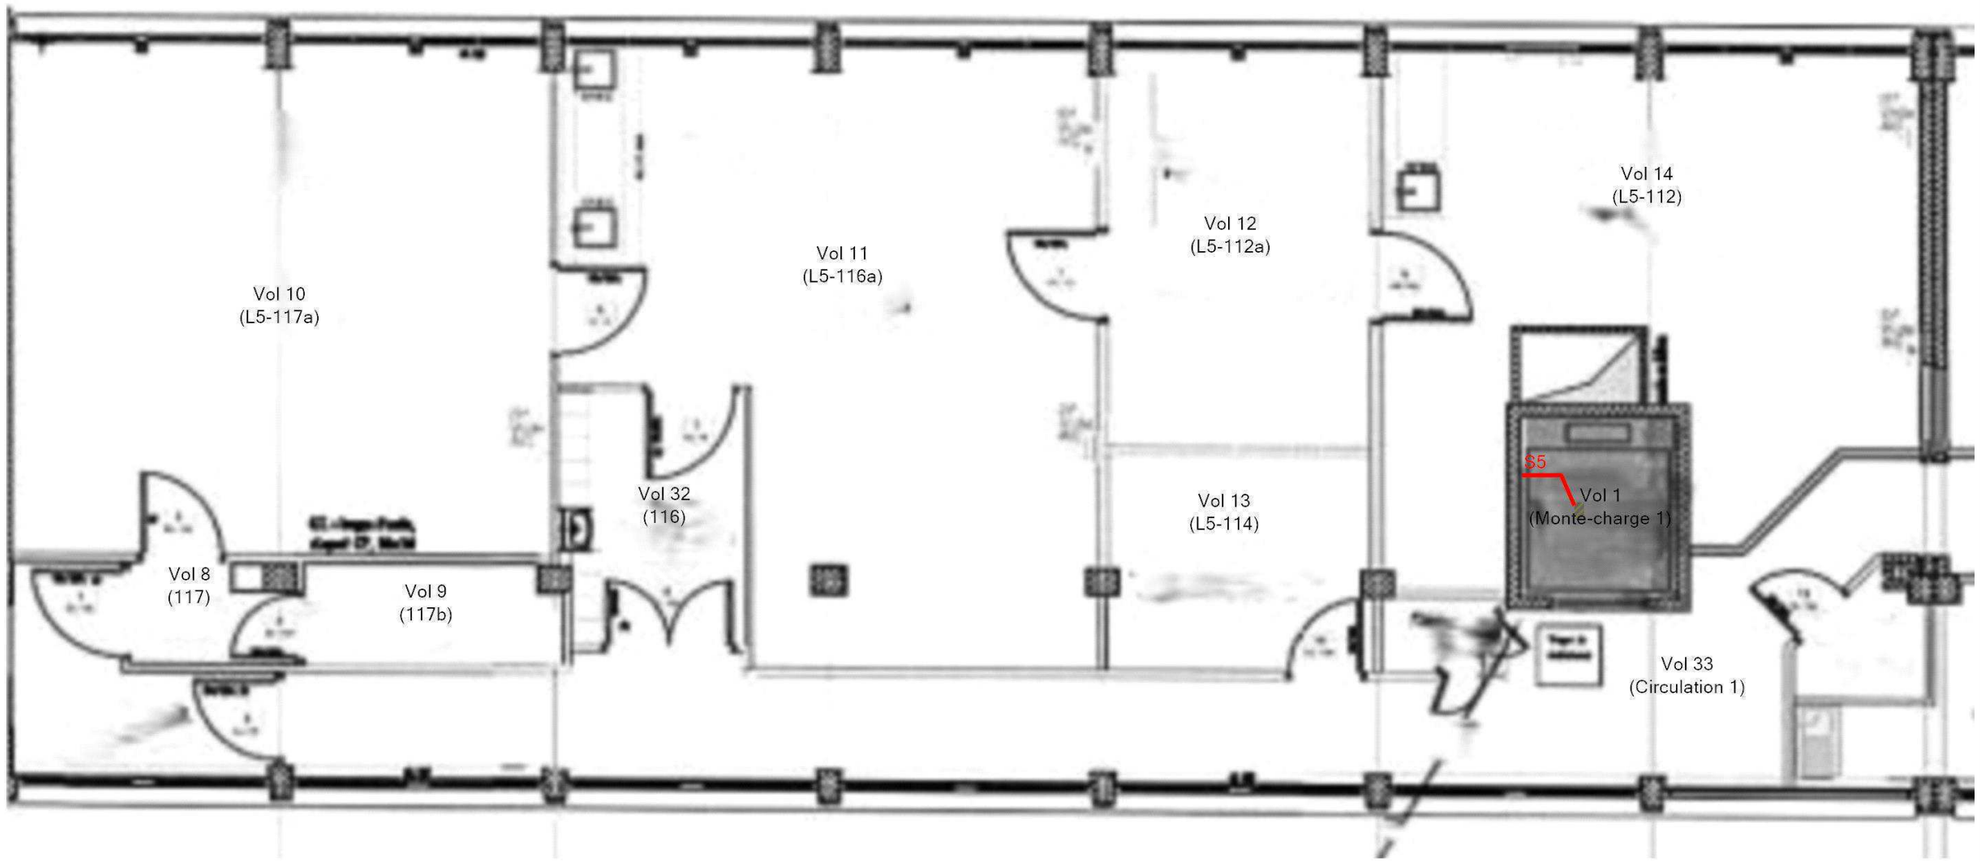
R+1 - PÉRIMÈTRE DINTERVENTION 1 - MPCA ASCENCEURS ET MONTE CHARGES

Localisation	Catégorie	Composant	Partie de composant	Sur avis / réf prél.
Vol 1 (Monte-charge 1)	Ascenceurs et monte charges	Machinerie	Frein	S5
