Pré-rapport de repérage amiante avant réalisation de travaux dans un immeuble bâti

Rapport N° : 32797937/S1/1/AM-RTV_V1

CAMPUS MOULIN DE LA HOUSSE

Batiment 18

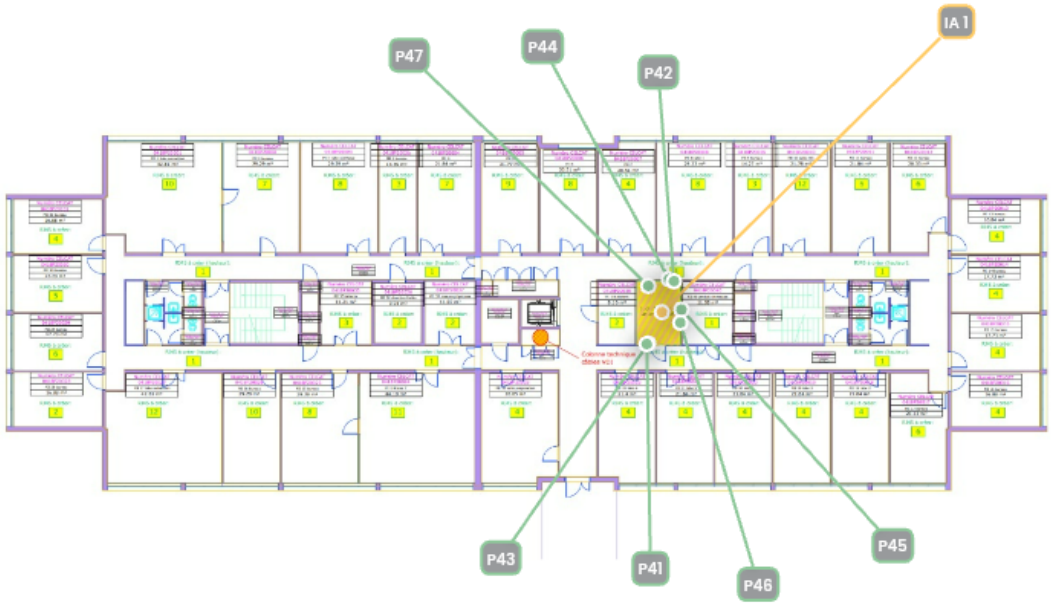
ADRESSE	CAMPUS MOULIN DE LA HOUSSE Chemin des Rouliers 51100 REIMS	
Localisation R+2 > PLAN 3 SUR 3	Date visite	Du 02/07/2026 au 02/07/2026
	Auteur	Sébastien ROBERT
	N° dossier	32797937/S1/1
	Planche	12 / 13
	Indice	1

Localisation	Ouvrage	Motifs	Actions à réaliser par le donneur d'ordre
R+2 -> PLAN 3 SUR 3 -> PII39 LOCAL TECHNIQUE SECONDAIRE SRA (IA 1)	3- Parois verticales intérieures - local occupé composé de 2 baies vitrées dont les pieds de cloison n'ont pu être investigués	Inspection de la jonction entre menuiserie et structure requiérant un outillage et/ou une compétence spécifique	Démonter la menuiserie par un entreprise qualifiée et compétente SS4
