DOSSIER DE DIAGNOSTIC TECHNIQUE

Référence : 002EX345575
A communiquer pour toute correspondance
Réalisé le : 11/06/2026
Reférence mandataire : 0049 - ABRI VELOS

0049 - ABRI VELOS
24 Avenue Garibaldi
21000 DIJON

Rapport de repérage des matériaux et produits contenant de l'amiante avant réalisation de travaux dans un immeuble bâti

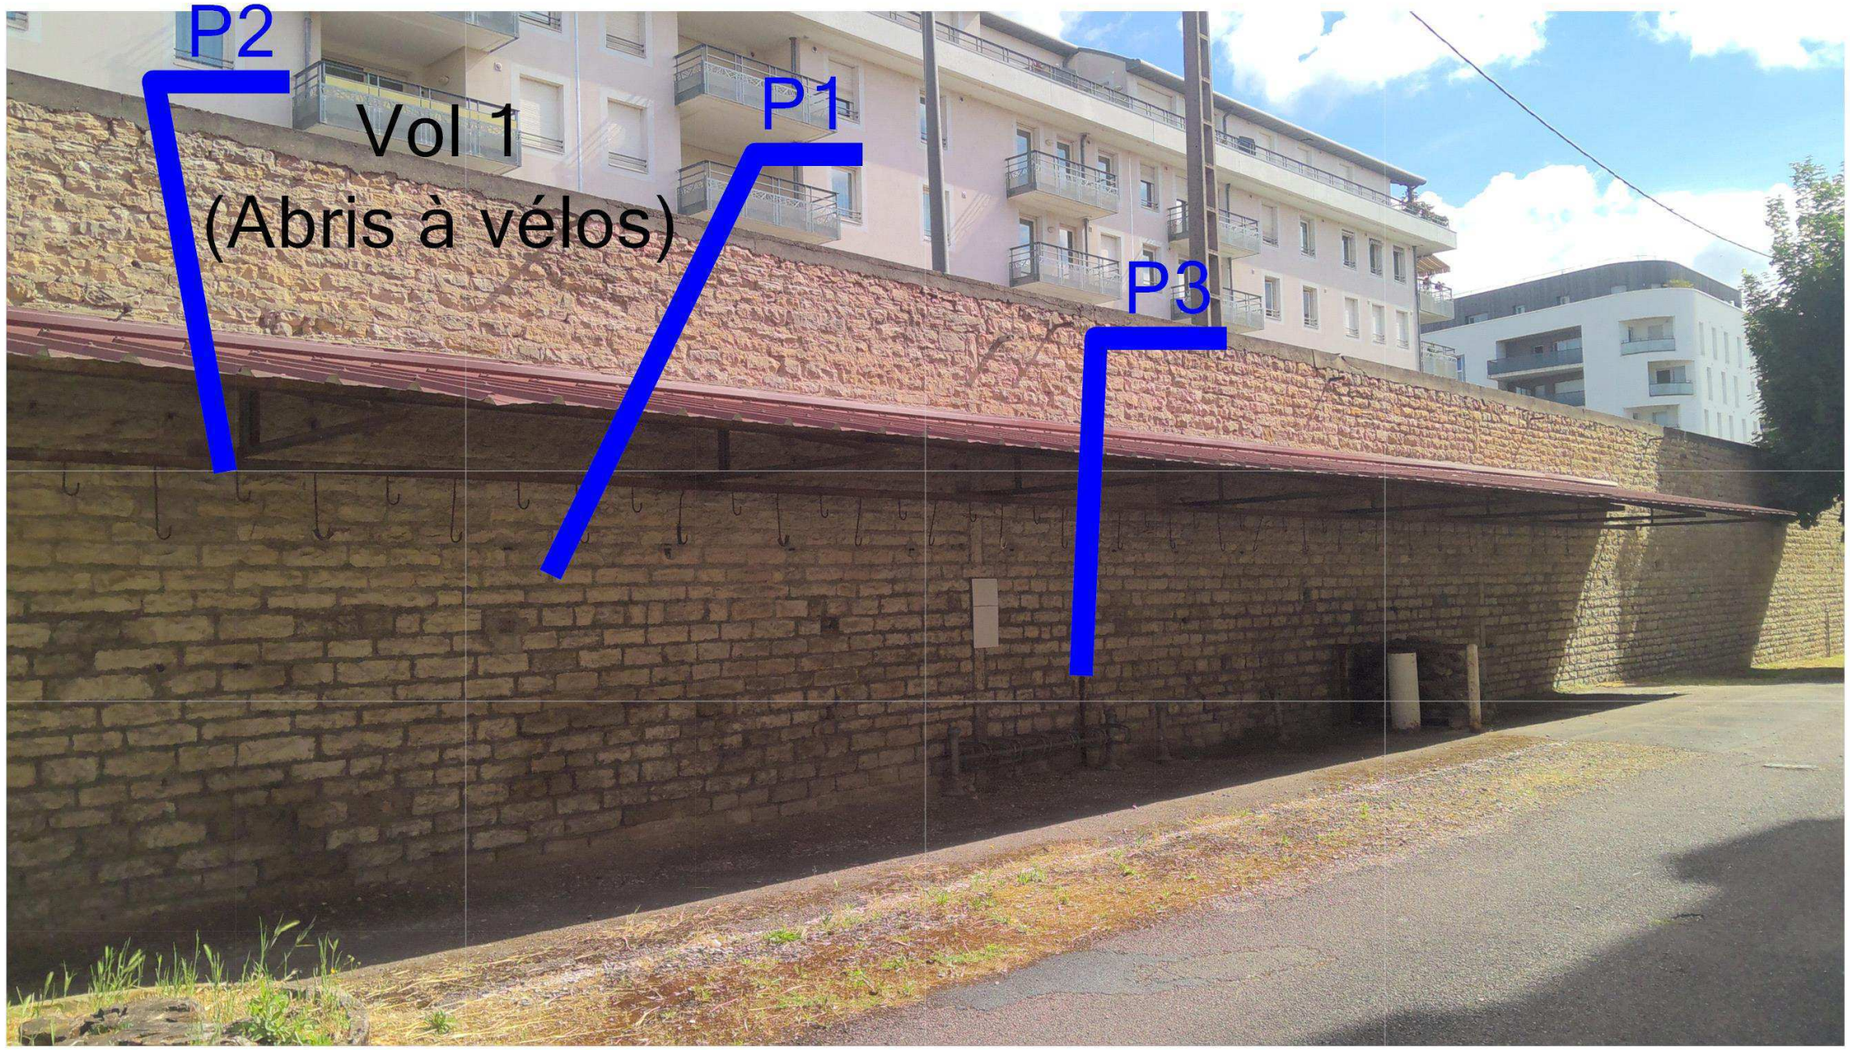
BÂTIMENT 0049 - PLAN DE REPÉRAGE - ACTIONS MENÉES

Dans le cadre de la mission objet du présent rapport, il n'a pas été repéré de matériaux et produits contenant de l'amiante.

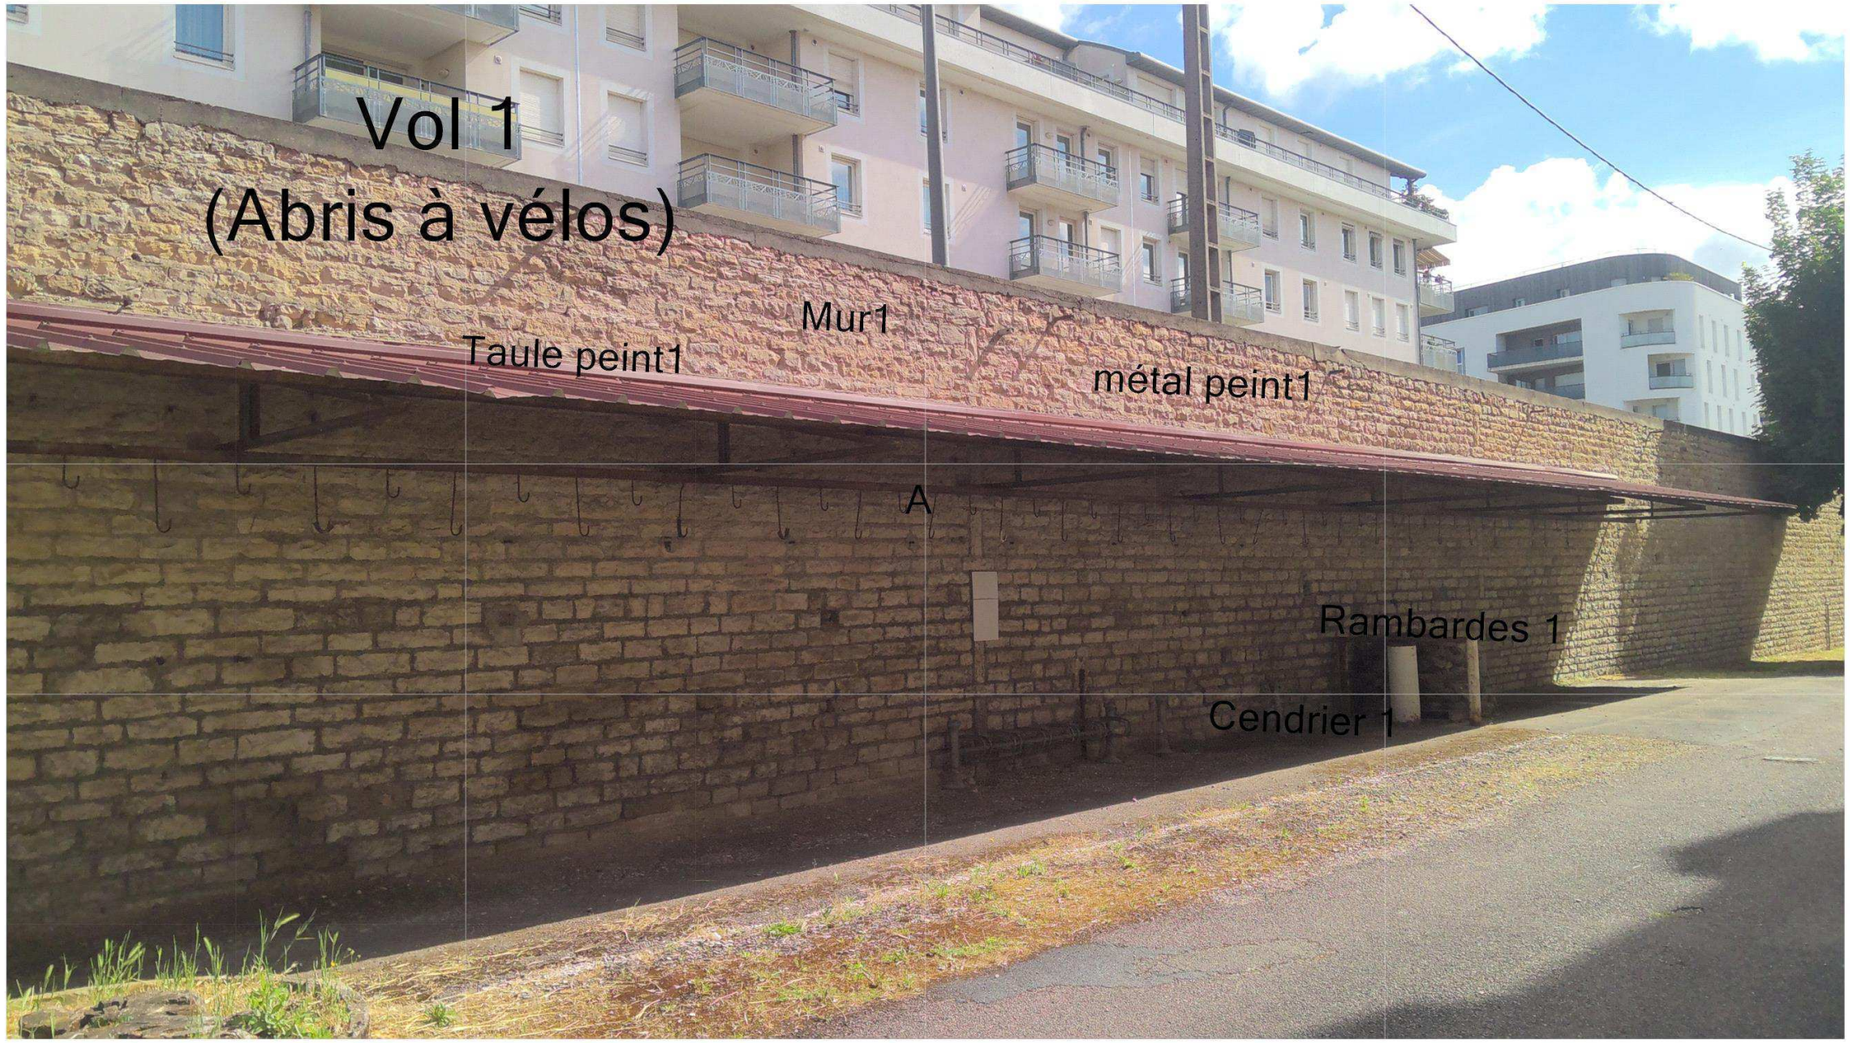
BÂTIMENT 0049 - PLAN DE REPÉRAGE - ELÉMENTS AVEC ET SANS PLOMB

Légende	
	Volume et élément contenant du plomb
