Rapport de repérage amiante avant réalisation de travaux dans un immeuble bâti

Rapport N° : 33217543/S1/1/AM-RTV_V1

CFP VERSAILLES BCR V12

RDC ACCUEIL

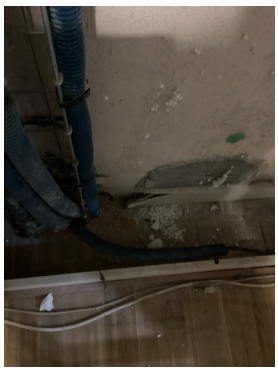
P1	ZPSO 1
RdC -> Mur côté accueil

Murs et cloisons maçonnées "en dur" -> Enduits lissage/ragréage murs

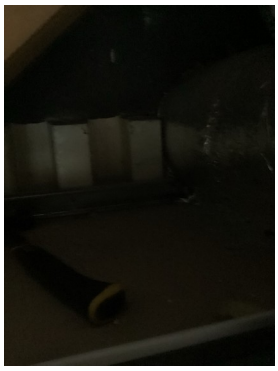
P4	ZPSO 2
RdC -> Mur côté bureau

Conduits -> Calorifugeages (Liste A) | Enveloppes de calorifuges
