Rapport de mission de repérage des matériaux et produits contenant de l'amiante avant réalisation de travaux

Numéro de dossier :	2026-12380
Date du repérage :	20/07/2026
Date d'édition :	27 juillet 2026

Immeuble bâti visité	
Adresse	Rue : ..... **Campus Polygone, 25, rue des Martyrs** Code postal, ville : . **38000 GRENOBLE (France)**
Périmètre de repérage :	..... **sous-sols du Bâtiments E , D et F**
Type de logement : Fonction principale du bâtiment : Date de construction :	..... **Bureaux** ..... **Enseignements supérieur/Recherche** ..... **< 1997**

Programme des travaux : Rénovation et Amélioration des CTA

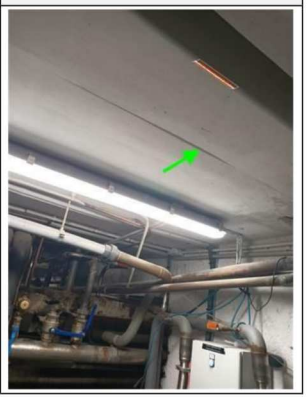
ZPSO du prélèvement_003 : Partie à inspecter : Enduit à base de plâtre lissé ou taloché.					
Niveau : CNRS / Bâtiment D / Sous-sol					
Localisation	**n° de sondage**	**Description**	**Echantillon**	**N° Echantillon**	**Photo**
D-015	1	Identifiant :ZPSO du prélèvement_003 Description :Enduit à base de plâtre lissé ou taloché Résultat : Absence d'amiante	Oui CNRS / Bâtiment D / Sous-sol - D-015	Prelevement_003

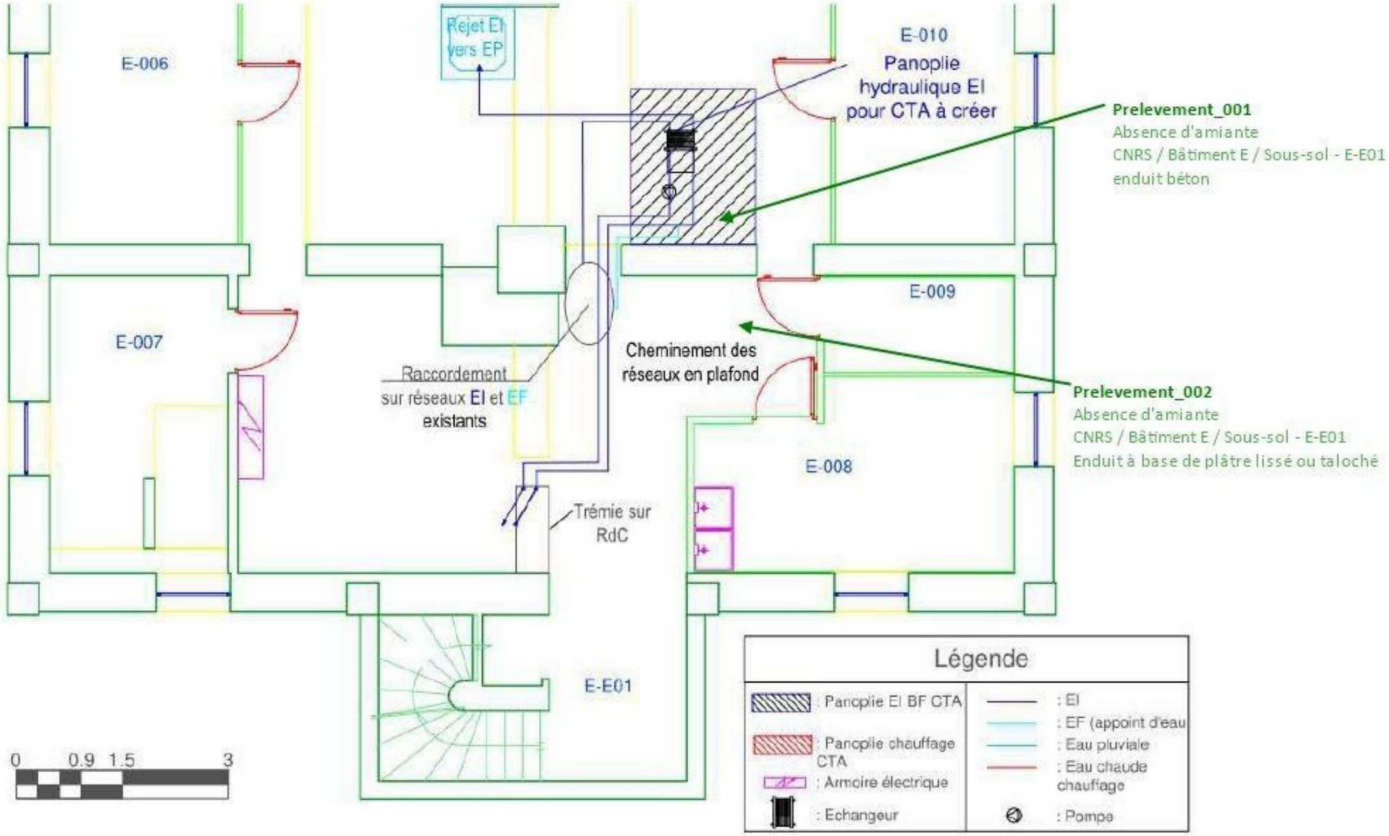
Nom du plan : Bâtiment E sous sol

ZPSO du prélèvement_001 : Partie à inspecter : enduit béton.					
Niveau : CNRS / Bâtiment E / Sous-sol					
Localisation	**n° de sondage**	**Description**	**Echantillon**	**N° Echantillon**	**Photo**
E-E01	1	Identifiant :ZPSO du prélèvement_001 Description :enduit béton Résultat : Absence d'amiante	Oui CNRS / Bâtiment E / Sous-sol - E-E01	Prelevement_001

ZPSO du prélèvement_002 : Partie à inspecter : Enduit à base de plâtre lissé ou taloché.					
Niveau : CNRS / Bâtiment E / Sous-sol					
Localisation	**n° de sondage**	**Description**	**Echantillon**	**N° Echantillon**	**Photo**
E-E01	1	Identifiant :ZPSO du prélèvement_002 Description :Enduit à base de plâtre lissé ou taloché Résultat : Absence d'amiante	Oui CNRS / Bâtiment E / Sous-sol - E-E01	Prelevement_002

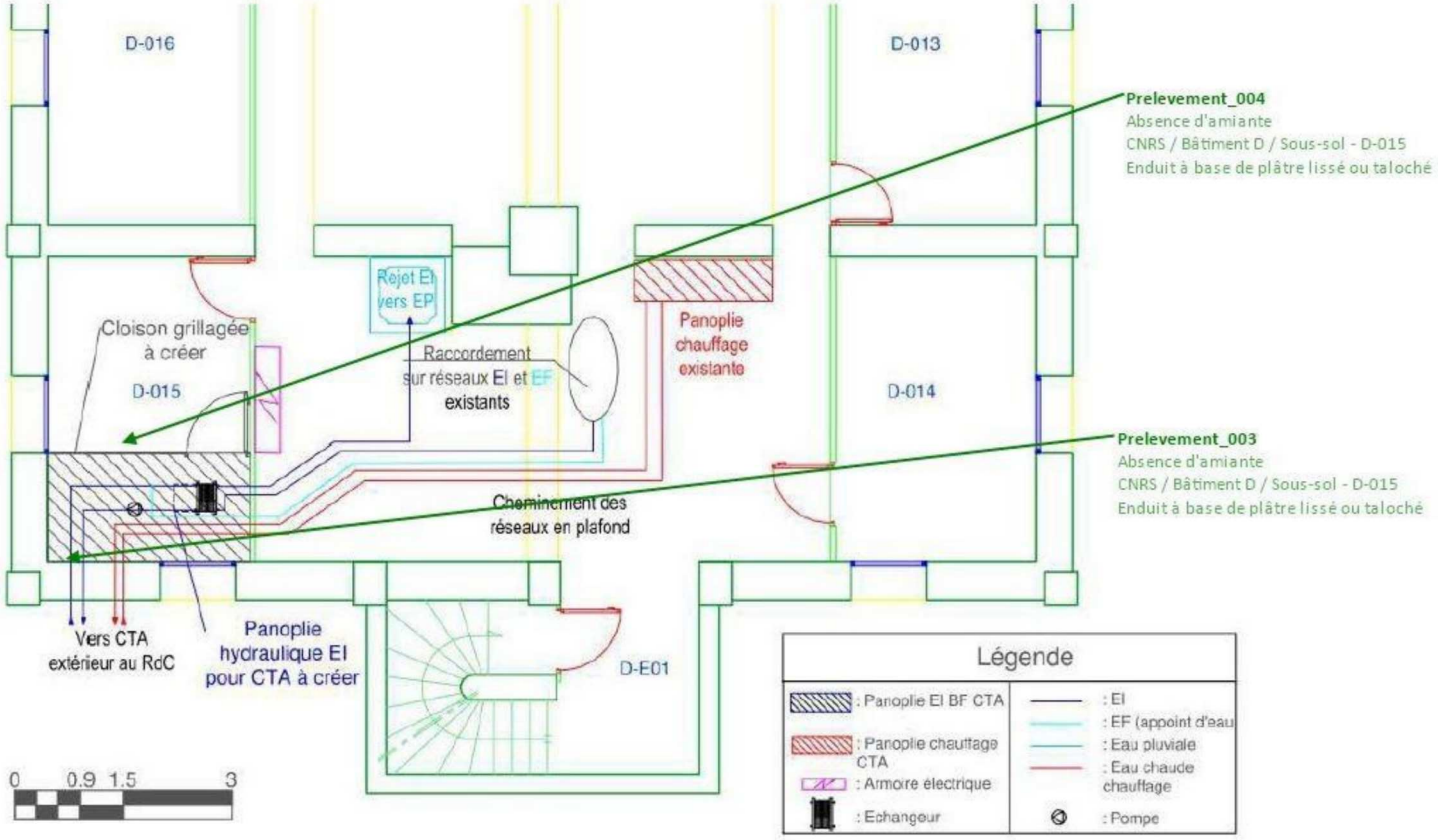
Nom du plan : Bâtiment D sous sol

ZPSO du prélèvement_004 : Partie à inspecter : Enduit à base de plâtre lissé ou taloché.					
Niveau : CNRS / Bâtiment D / Sous-sol					
Localisation	**n° de sondage**	**Description**	**Echantillon**	**N° Echantillon**	**Photo**
D-015	1	Identifiant :ZPSO du prélèvement_004 Description :Enduit à base de plâtre lissé ou taloché Résultat : Absence d'amiante	Oui CNRS / Bâtiment D / Sous-sol - D-015	Prelevement_004

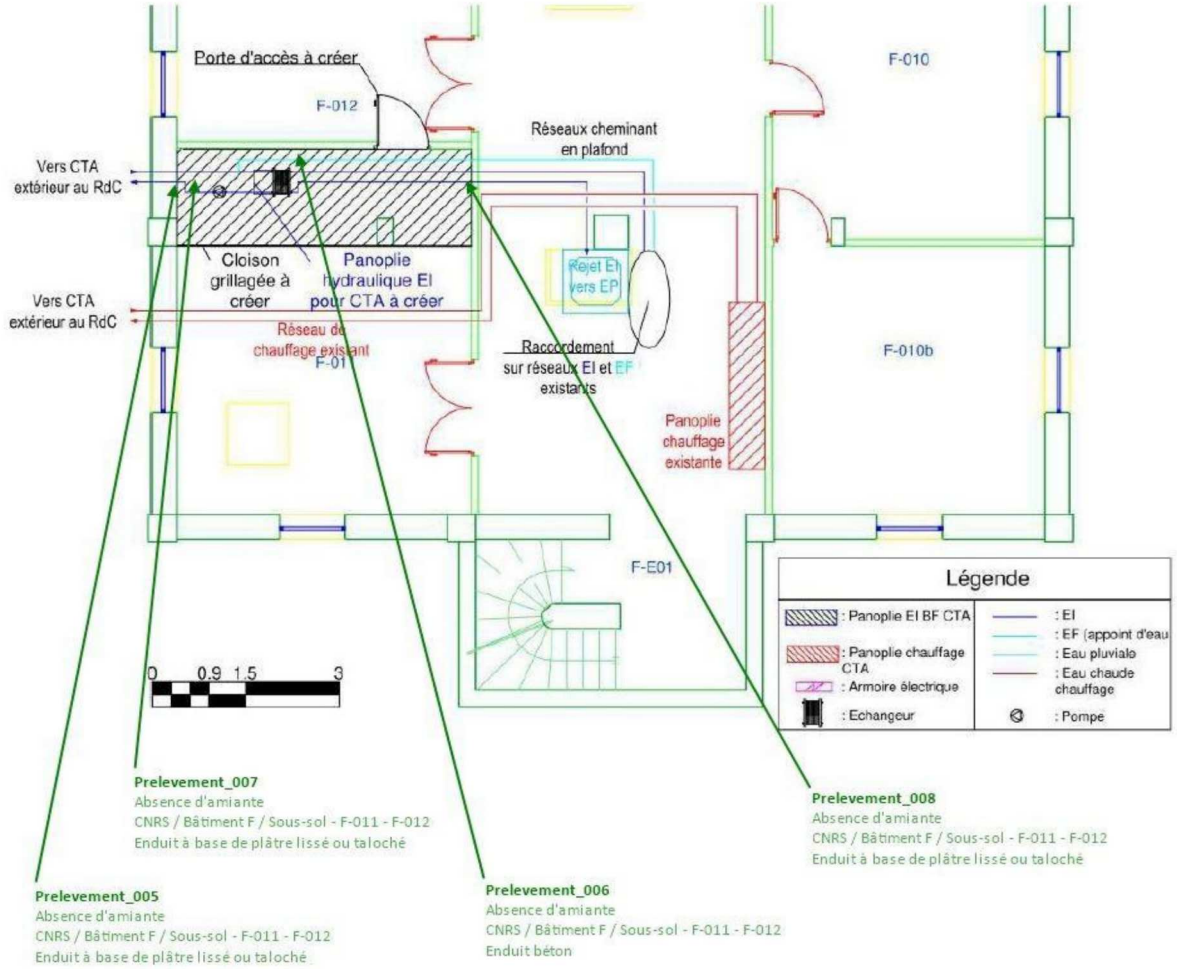
Nom du plan : Bâtiment F sous sol

ZPSO du prélèvement_006 : Partie à inspecter : Enduit béton.					
Niveau : CNRS / Bâtiment F / Sous-sol					
Localisation	**n° de sondage**	**Description**	**Echantillon**	**N° Echantillon**	**Photo**
F-011 - F-012	1	Identifiant :ZPSO du prélèvement_006 Description :Enduit béton Résultat : Absence d'amiante	Oui CNRS / Bâtiment F / Sous-sol - F-011 - F-012	Prelevement_006

ZPSO du prélèvement_007 : Partie à inspecter : Enduit à base de plâtre lissé ou taloché.					
Niveau : CNRS / Bâtiment F / Sous-sol					
Localisation	**n° de sondage**	**Description**	**Echantillon**	**N° Echantillon**	**Photo**
F-011 - F-012	1	Identifiant :ZPSO du prélèvement_007 Description :Enduit à base de plâtre lissé ou taloché Résultat : Absence d'amiante	Oui CNRS / Bâtiment F / Sous-sol - F-011 - F-012	Prelevement_007

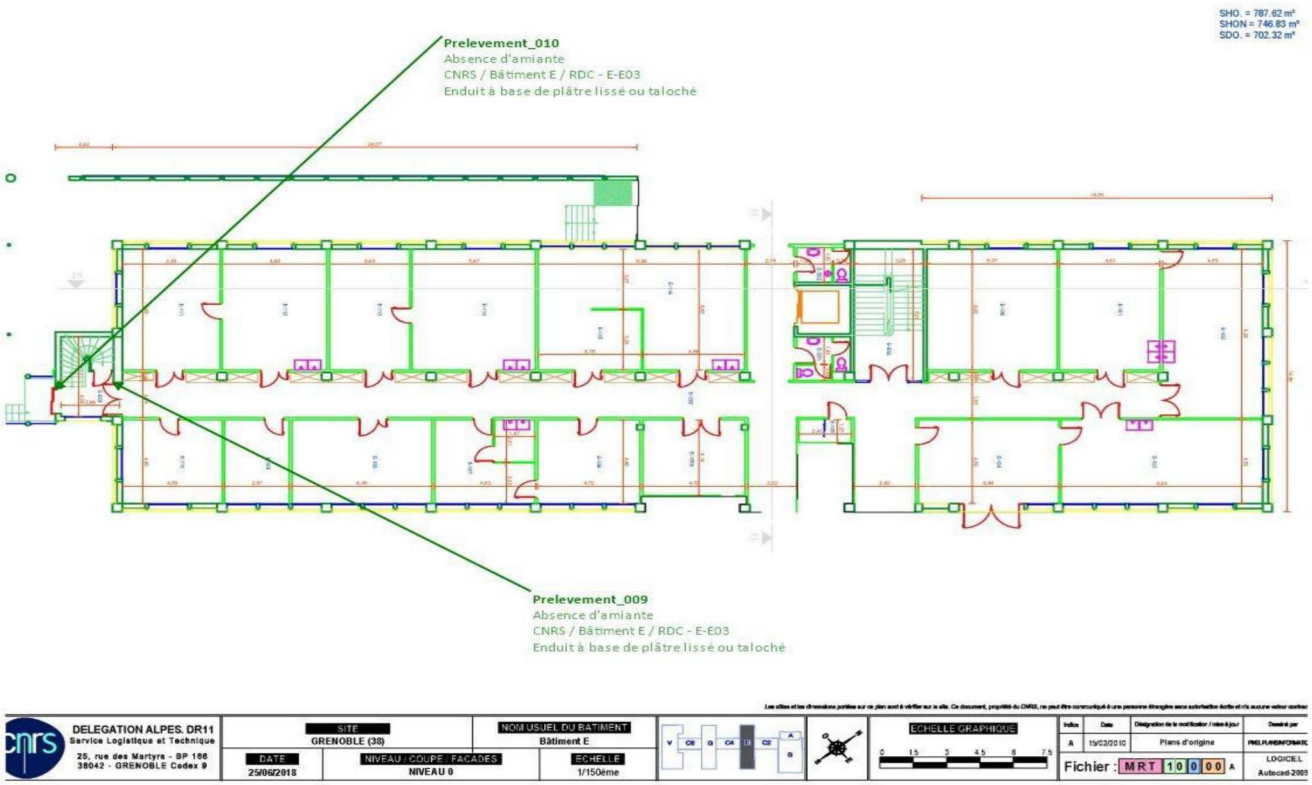
Nom du plan : Bâtiment E rdc_1

ZPSO du prélèvement_008 : Partie à inspecter : Enduit à base de plâtre lissé ou taloché.					
Niveau : CNRS / Bâtiment E / RDC					
Localisation	**n° de sondage**	**Description**	**Echantillon**	**N° Echantillon**	**Photo**
E-E03	1	Identifiant :ZPSO du prélèvement_008 Description :Enduit à base de plâtre lissé ou taloché Résultat : Absence d'amiante	Oui CNRS / Bâtiment E / RDC - E-E03	Prelevement_009

ZPSO du prélèvement_009 : Partie à inspecter : Enduit à base de plâtre lissé ou taloché.					
Niveau : CNRS / Bâtiment E / RDC					
Localisation	**n° de sondage**	**Description**	**Echantillon**	**N° Echantillon**	**Photo**
E-E03	1	Identifiant :ZPSO du prélèvement_009 Description :Enduit à base de plâtre lissé ou taloché Résultat : Absence d'amiante	Oui CNRS / Bâtiment E / RDC - E-E03	Prelevement_010

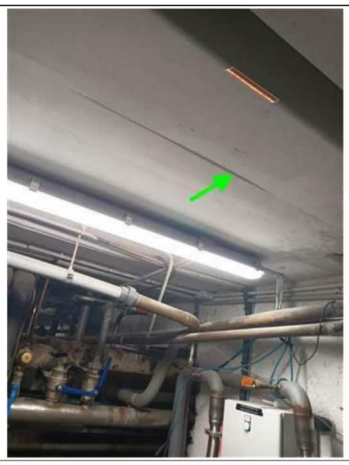
Photo n°_001
Localisation : CNRS / Bâtiment E / Sous-sol - E-E01
Ouvrage : 4 - Plafonds et faux plafonds - Plafonds
Partie d'ouvrage : enduit béton
Description : enduit béton

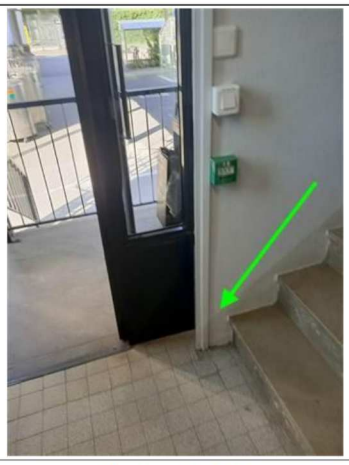
Photo n°_009
Localisation : CNRS / Bâtiment E / RDC - E-E03
Ouvrage : 3 - Parois verticales intérieures - Murs et cloisons maçonnés
Partie d'ouvrage : Enduit à base de plâtre lissé ou taloché
Description : Enduit à base de plâtre lissé ou taloché
