Rapport de mission de repérage des matériaux et produits contenant de l'amiante dans les immeubles bâtis avant réalisation de travaux

N° de dossier : 2026/04/22/0237
Date du rapport : 30/04/2026

Immeuble bâti visité		
Adresse	Rue :	Avenue du Général de Croutte BAT LST
	Bât., escalier, niveau, appartement n°, lot n°:	
		, Lot numéro Non communiqué
	Code postal, ville :	31100 TOULOUSE
Périmètre de repérage		Sol, murs, plafond intérieur du Bâtiment LST ainsi que les toitures *Les façades n'ont pas été prise en comptes (ancien diagnostic déjà établi)*
Type de logement : **Fonction principale du bâtiment :** **Date de construction :**		 Bureaux Date du permis de construire non connue

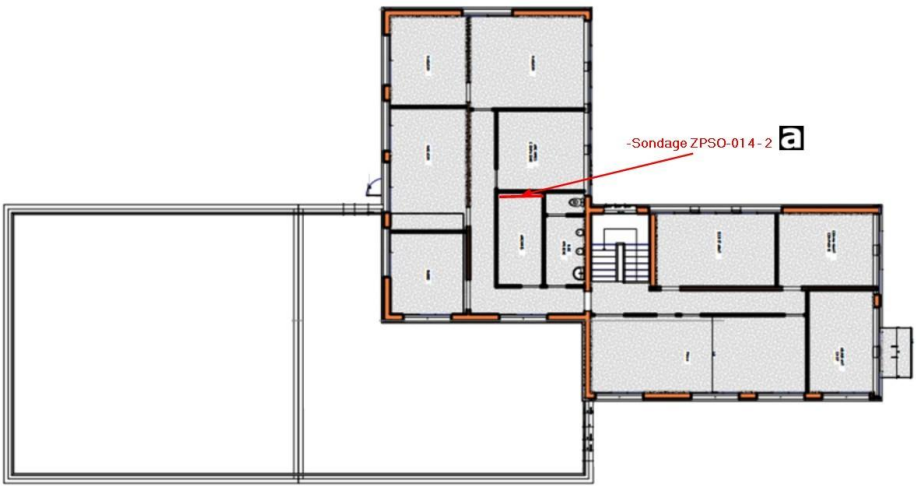
Bâtiment LST – R+1

- des matériaux et produits contenant de l'amiante après analyse en laboratoire :
Conduit en fibres-ciment (Rez de chaussée - Archives)
Conduit en fibres-ciment (1er étage - Local 3)
