Rapport de mission de repérage du plomb avant travaux

Numéro de dossier : 2026/04/14/0229
Date du repérage : 10/04/2026

Localisation du ou des bâtiments :
Département :... **Haute-Garonne**
Adresse : ..... **Caserne de gendarmerie TREMBLIER**
2 Avenue du Général de Croutte
"Logements"
Commune : ..... **31100 TOULOUSE (France)**

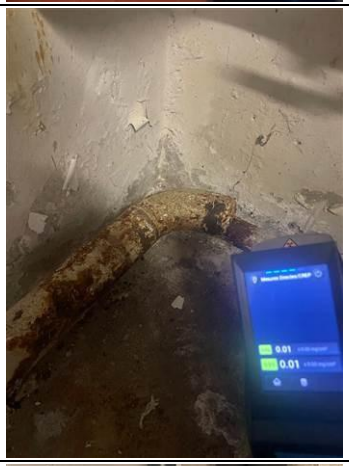
Photo n° PhPb001 Localisation : Sous-Sol - Chaufferie UD : Bloc chaufferie (mesure 1) Métal - Revêtement : Peinture rouge - Mesure : 0,02
	Photo n° Ph Localisation : Sous-Sol - Chaufferie UD : Socle (mesure 1) Substrat : Béton - Revêtement : Peinture - Mesure : 0,06
	Photo n° PhPb003 Localisation : Sous-Sol - Chaufferie UD : Vanne (mesure 1) Substrat : Métal - Revêtement : Peinture - Mesure : 0
	Photo n° PhPb004 Localisation : Sous-Sol - Chaufferie UD : Canalisation (mesure 1) Substrat : Métal - Revêtement : Peinture grise - Mesure : 0,02
