RAPPORT D'INSPECTION TELEVISEE
N° DIAG-2022-GENDARMERIE EP

Commune :	**TOULOUSE**
Adresse :	**2 Avenue du Général de Croutte**
Quartier ou complément :	
Date de début d'inspection :	**19 décembre 2022**
Date de fin d'inspection :	**21 décembre 2022**

Client :	**Gendarmerie Nationale**

Numéro de dossier :	**DIAG-2022-GENDARMERIE EP**
Objectif de l'inspection :	**Inspection de routine de l'état**
Nom du réseau :	
Type de réseau :	**Eaux pluviales**

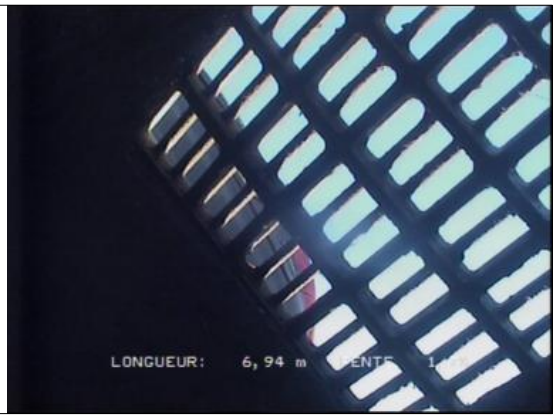
DISTANCE : **7.00 m**	PHOTO : **16**

OBSERVATIONS :
Regard de visite d'arrivée - Référence du noeud EP1

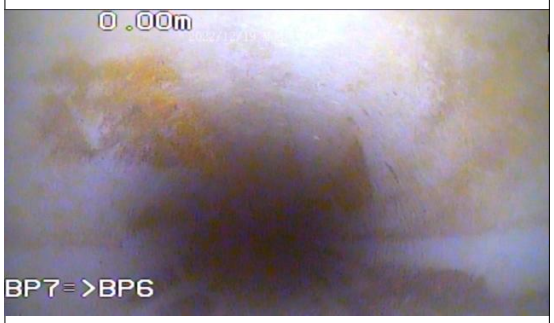
DISTANCE : **0.00 m**	PHOTO : **23**

OBSERVATIONS :
Regard de visite de départ - Référence du noeud BP7

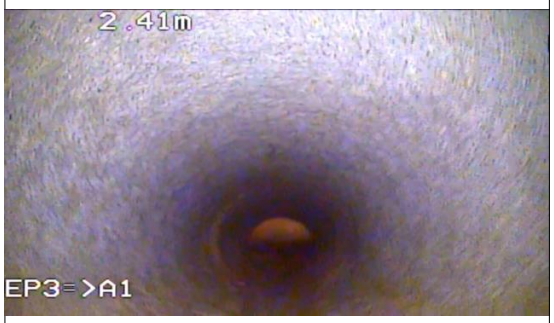
DISTANCE : **2.40 m** | PHOTO : **46**

OBSERVATIONS :
Photographie générale - Photo.

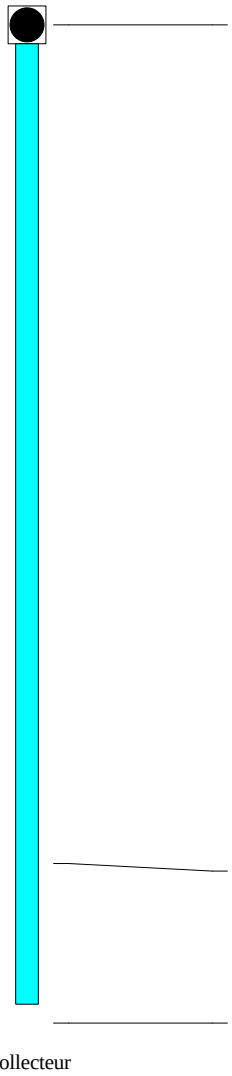
SYNTHESE DU BRANCHEMENT A2 VERS Collecteur

Distance	Photo	Observations	Page
0.00 m/A2	55	Regard de visite de départ - Référence du noeud A2	54
4.20 m/A2	56	Courbure du collecteur vers la droite	54
5.00 m/A2	57	Ouvrage spécial d'arrivée - Référence du noeud Collecteur.	54

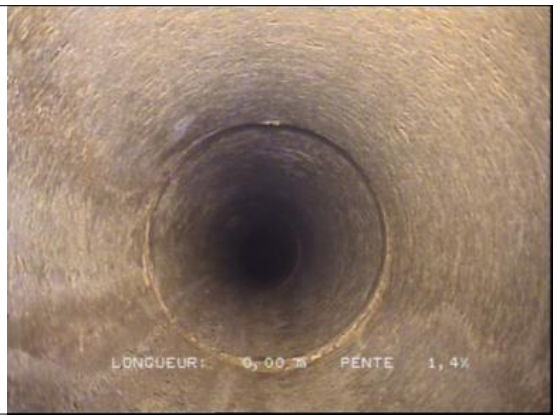
DISTANCE : **0.00 m** | PHOTO : **79**

OBSERVATIONS :
Regard de visite de départ - Référence du noeud EP6

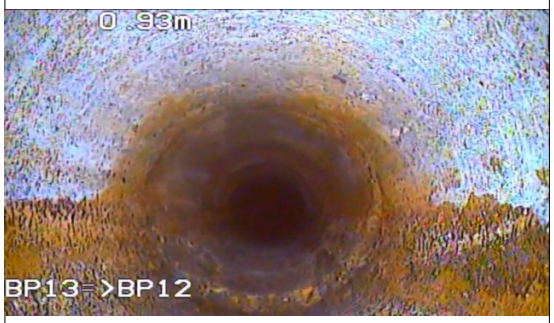
DISTANCE : **0.90 m** | PHOTO : **84**

OBSERVATIONS :
Décentrage (radial)

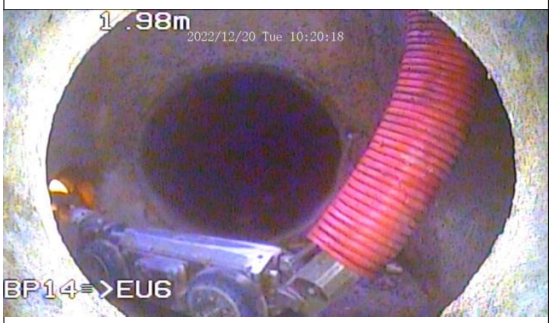
DISTANCE : **2.00 m** | PHOTO : **89**

OBSERVATIONS :
Regard de visite d'arrivée - Référence du noeud EP6

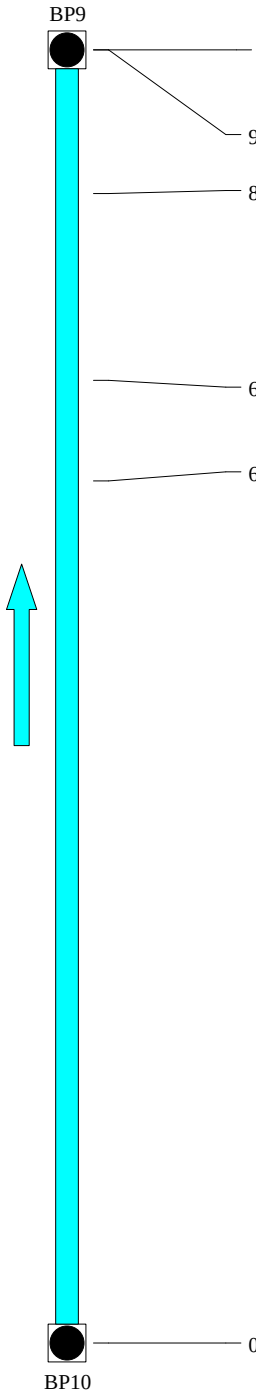
SYNTHESE DU TRONÇON BP9 VERS BP10

Distance	Photo	Observations	Page
0.00m / BP9	101	Regard de visite de départ - Référence du noeud BP9 Inspection abandonnée - Autre - La caméra ne passe pas. Décentrage (radial)	90
9.00m / BP10	106	Inspection abandonnée, inspection de la conduite totale terminée suite à une inspection partielle précéde Obstacle prédéfini.	91
8.00m / BP10	105	Décentrage (radial)	91
6.70m / BP10	104	Décentrage (radial)	90
6.00m / BP10	103	Décentrage (radial)	90
0.00m / BP10	102	Regard de visite de départ - Référence du noeud BP10 - Début inspection inverse.	90

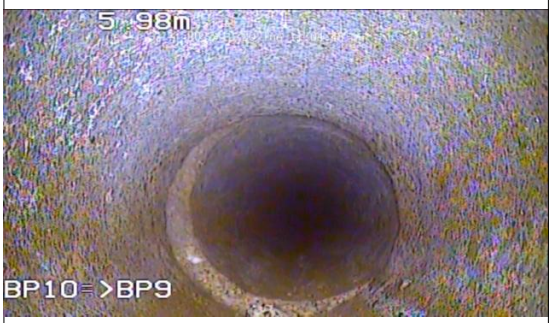
DISTANCE : **6.00 m** | PHOTO : **103**

Décentrage (radial)

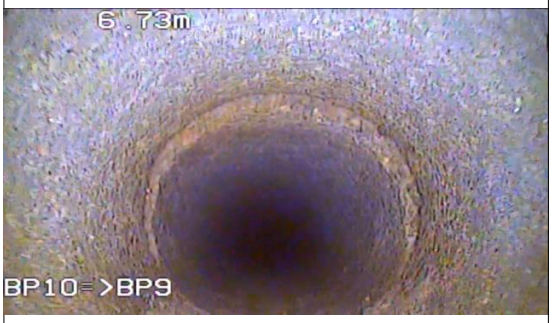
DISTANCE : **6.70 m** | PHOTO : **104**

Décentrage (radial)

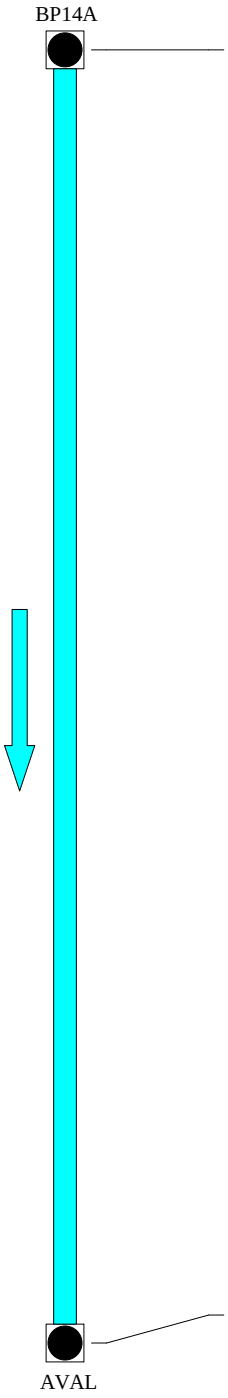
SYNTHESE DU TRONÇON BP14A VERS AVAL

Distance	Photo	Observations	Page
0.00m / BP14A	116	Regard de visite de départ - Référence du noeud BP14A	101
2.00m / BP14A	117	Courbure du collecteur vers la gauche Inspection abandonnée - Autre - La caméra ne passe pas.	101

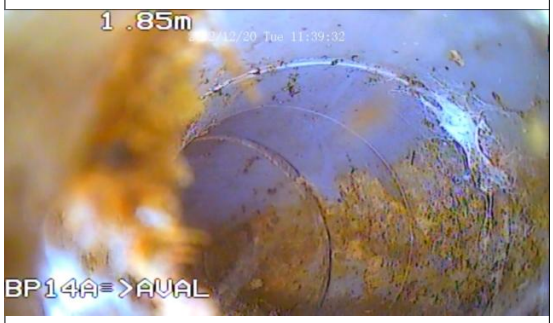
Courbure du collecteur vers la gauche
Inspection abandonnée - Autre - La caméra ne passe pas.

ABANDON INSPECTION

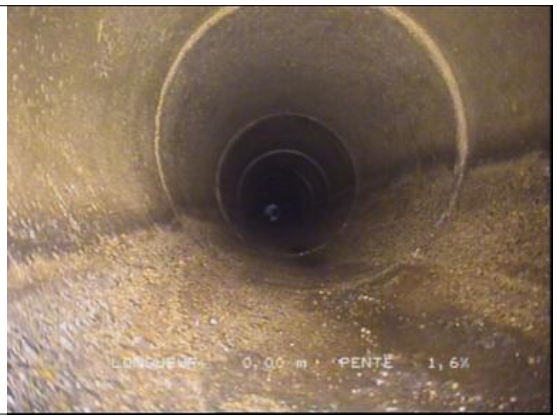
DISTANCE : **0.00 m**	PHOTO : **118**

OBSERVATIONS :
Regard de visite de départ - Référence du noeud EP12

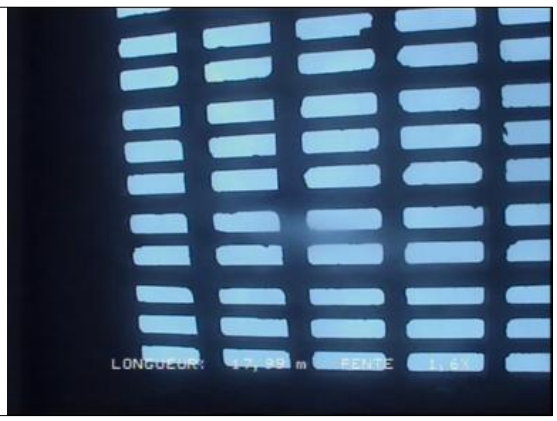
DISTANCE : **18.00 m**	PHOTO : **120**

OBSERVATIONS :
Regard de visite d'arrivée - Référence du noeud EP1

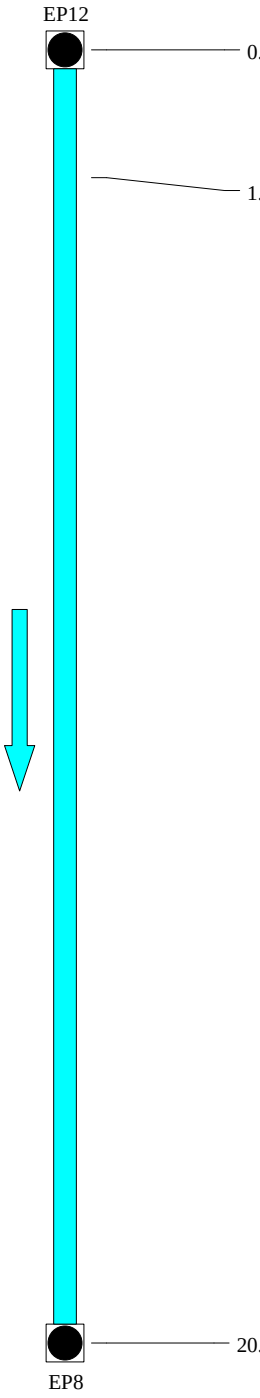
SYNTHESE DU TRONÇON EP12 VERS EP8

Distance	Photo	Observations	Page
0.00m / EP12	121	Regard de visite de départ - Référence du noeud EP12	107
1.98m / EP12	122	Raccordement par piquage direct buriné - Ouvert à 2h	107
20.00m / EP12	123	Regard de visite d'arrivée - Référence du noeud EP8	107

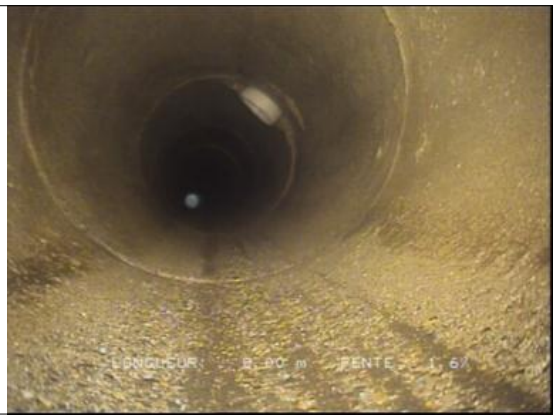
DISTANCE : **0.00 m**	PHOTO : **121**

OBSERVATIONS :
Regard de visite de départ - Référence du noeud EP12

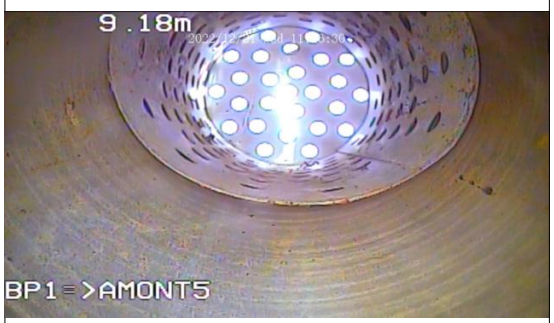
DISTANCE : **9.00 m** | PHOTO : **172**

OBSERVATIONS :
Ouvrage spécial d'arrivée - Référence du noeud AMONT5 - Toit.

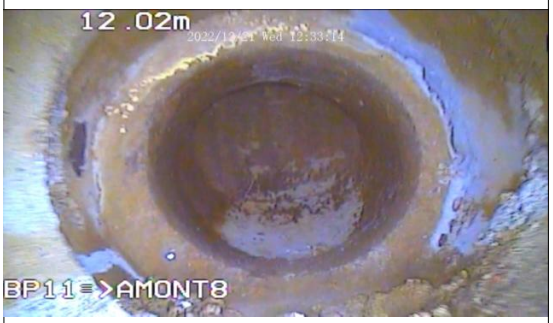
DISTANCE : **12.00 m** | PHOTO : **181**

OBSERVATIONS :
Courbure du collecteur vers le haut
Inspection abandonnée - Autre - La caméra ne passe pas.

ABANDON INSPECTION

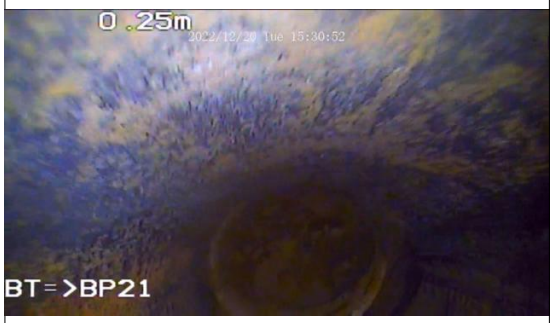
DISTANCE : **0.20 m** | PHOTO : **204**

OBSERVATIONS :
Modification du matériau de la canalisation : fonte

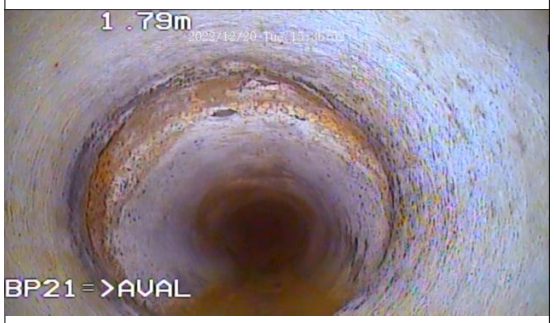
DISTANCE : **1.80 m** | PHOTO : **208**

OBSERVATIONS :
Décentrage (radial)
