RAPPORT D'INSPECTION TELEVISEE
N° DIAG-2022-GENDARMERIE EU

Commune :	**TOULOUSE**
Adresse :	**2 Avenue du Général de Croutte**
Quartier ou complément :	
Date de début d'inspection :	**19 décembre 2022**
Date de fin d'inspection :	**21 décembre 2022**

Client :	**Gendarmerie Nationale**

Numéro de dossier :	**DIAG-2022-GENDARMERIE EU**
Objectif de l'inspection :	**Inspection de routine de l'état**
Nom du réseau :	
Type de réseau :	**Eaux usées**

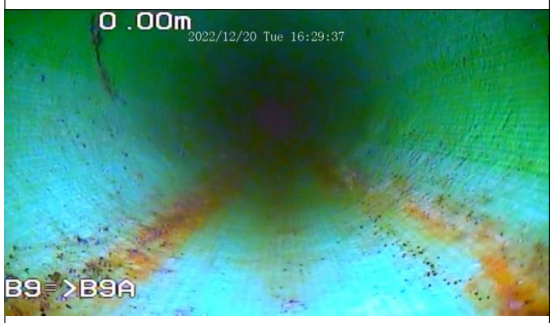
DISTANCE : **0.00 m** | PHOTO : **43**

OBSERVATIONS :
Regard de visite de départ - Référence du noeud B9

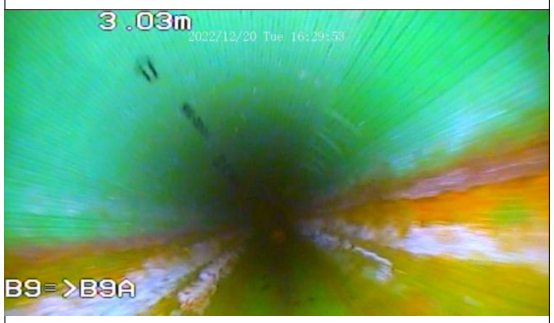
DISTANCE : **3.00 m** | PHOTO : **44**

OBSERVATIONS :
Photographie générale - Photo.

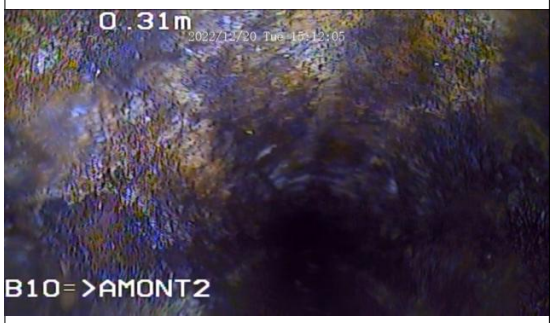
DISTANCE : **0.00 m** | PHOTO : **50**

OBSERVATIONS :
Regard de visite de départ - Référence du noeud B10

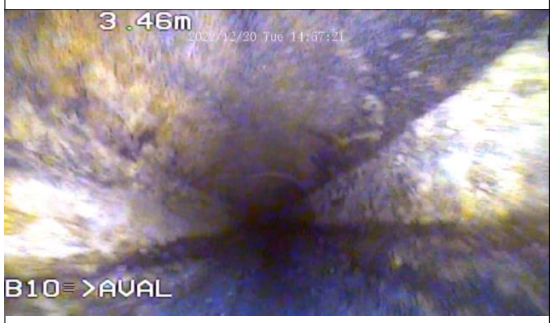
DISTANCE : **3.40 m** | PHOTO : **55**

OBSERVATIONS :
Photographie générale - Photo.

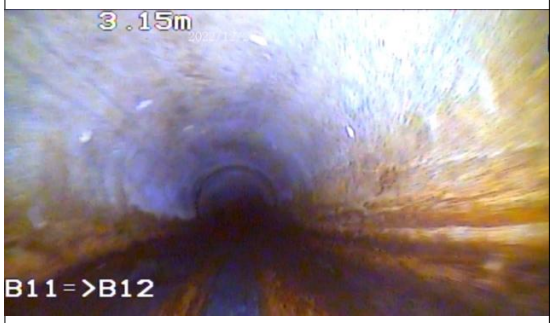
DISTANCE : **3.10 m** | PHOTO : **58**

OBSERVATIONS :
Photographie générale - Photo.

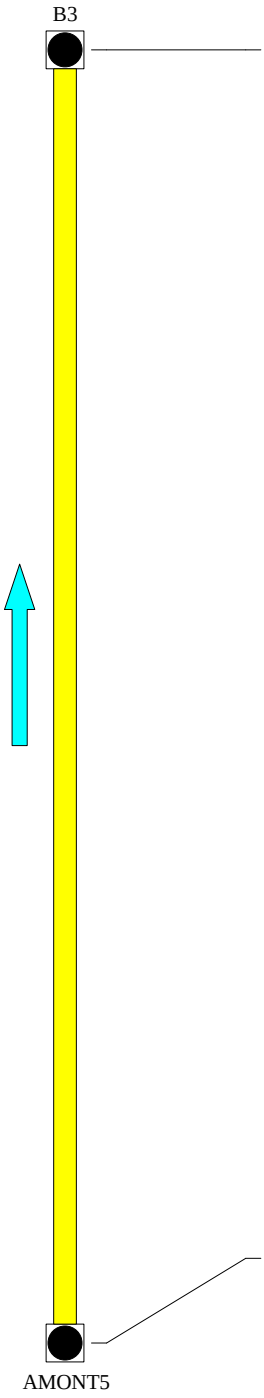
SYNTHESE DU TRONÇON B3 VERS AMONT5

Distance	Photo	Observations	Page
0.00m / B3	66	Regard de visite de départ - Référence du noeud B3	70
0.50m / B3	67	Courbure du collecteur vers le haut Décentrage (radial) Rupture à 10h Inspection abandonnée - Autre - La caméra ne passe pas.	70

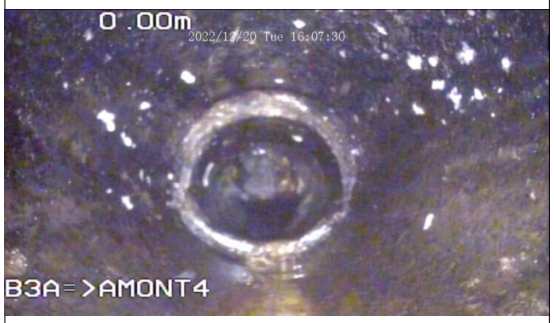
DISTANCE : **0.00 m** | PHOTO : **68**

OBSERVATIONS :
Regard de visite de départ - Référence du noeud B3A

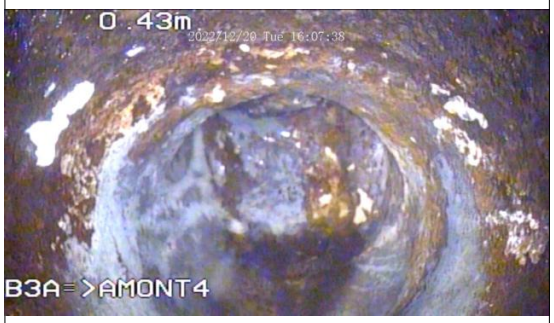
DISTANCE : **0.40 m** | PHOTO : **69**

OBSERVATIONS :
Courbure du collecteur vers le haut
Modification du matériau de la canalisation : PVC-U

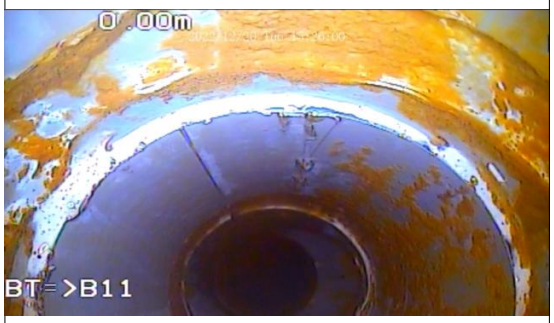
DISTANCE : **0.00 m** | PHOTO : **78**

OBSERVATIONS :
Regard de visite de départ - Référence du noeud BT - Bouchon de tringlage.

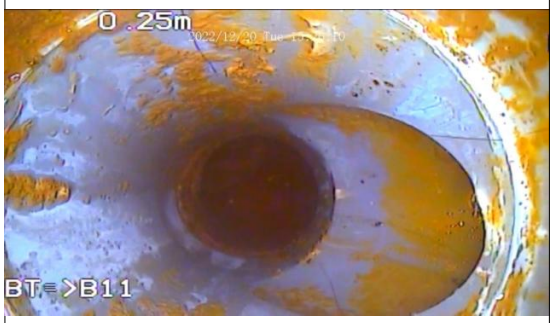
DISTANCE : **0.30 m** | PHOTO : **79**

OBSERVATIONS :
Raccordement par culotte - Ouvert

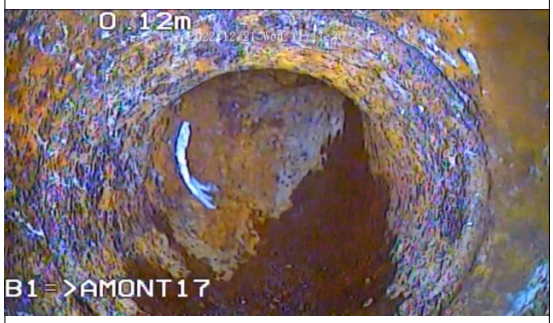
DISTANCE : **0.00 m** — PHOTO : **89** OBSERVATIONS : **Regard de visite de départ - Référence du noeud B1**

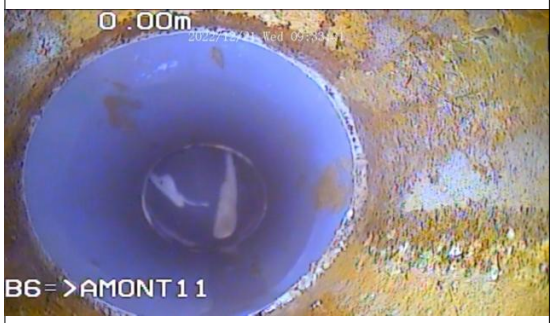
DISTANCE : **0.20 m** | PHOTO : **98**

OBSERVATIONS :
Modification du matériau de la canalisation : PVC-U

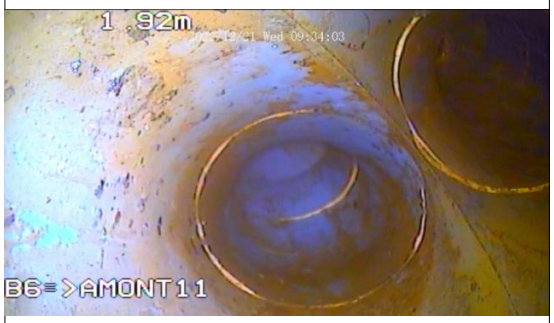
DISTANCE : **2.00 m** | PHOTO : **102**

Raccordement par culotte - Ouvert à 3h
Courbure du collecteur vers le haut

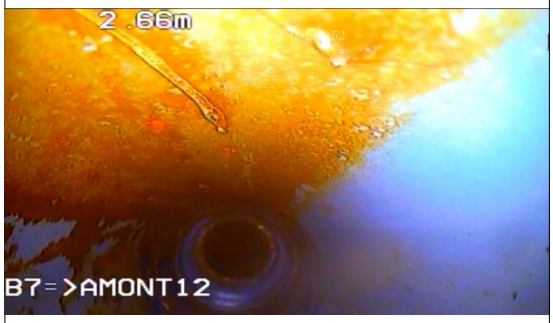
DISTANCE : **3.00 m** | PHOTO : **107**

OBSERVATIONS :
Ouvrage spécial d'arrivée - Référence du noeud AMONT12
Modification de la section transversale, forme circulaire

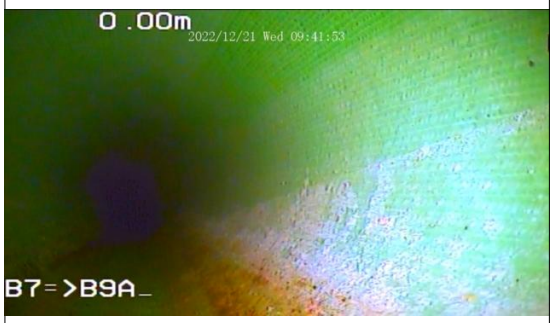
DISTANCE : **0.00 m** | PHOTO : **108**

OBSERVATIONS :
Regard de visite de départ - Référence du noeud B7

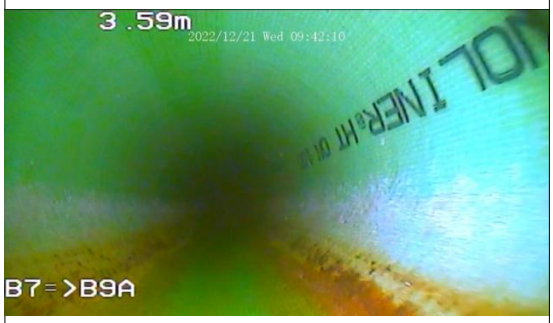
DISTANCE : **3.60 m** | PHOTO : **109**

OBSERVATIONS :
Photographie générale - Photo.

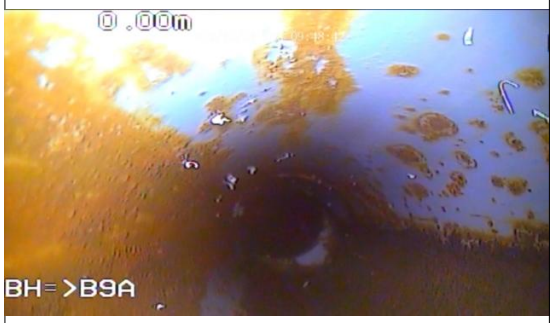
DISTANCE : **0.00 m** | PHOTO : **122**

OBSERVATIONS :
Ouvrage spécial de départ - Référence du noeud BH - Bouchon hermétique

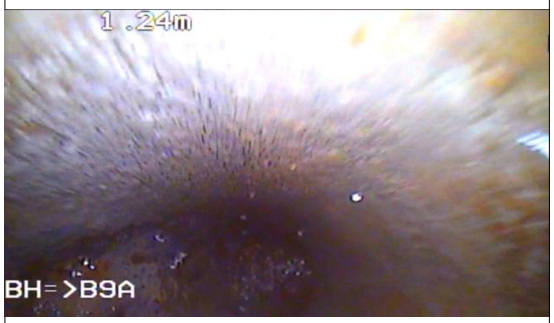
DISTANCE : **1.20 m** | PHOTO : **124**

OBSERVATIONS :
Raccordement par culotte - Ouvert

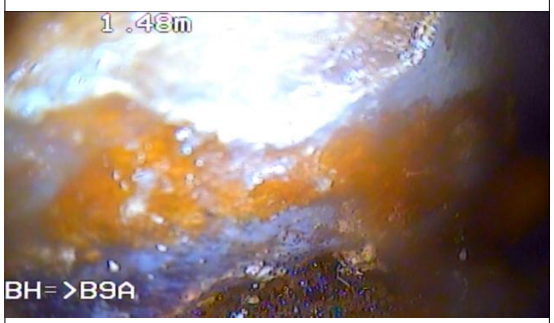
DISTANCE : **1.50 m** | PHOTO : **125**

OBSERVATIONS :
Regard de visite d'arrivée - Référence du noeud B9A

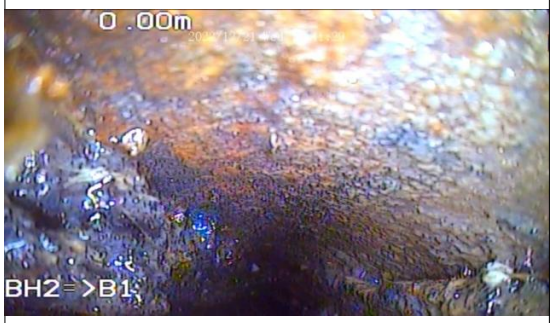
DISTANCE : **0.00 m** | PHOTO : **126**

OBSERVATIONS :
Ouvrage spécial de départ - Référence du noeud BH2 - Bouchon hermétique

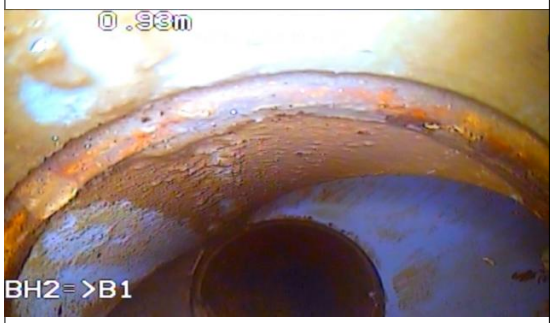
DISTANCE : **0.90 m** | PHOTO : **128**

OBSERVATIONS :
Raccordement par culotte - Ouvert

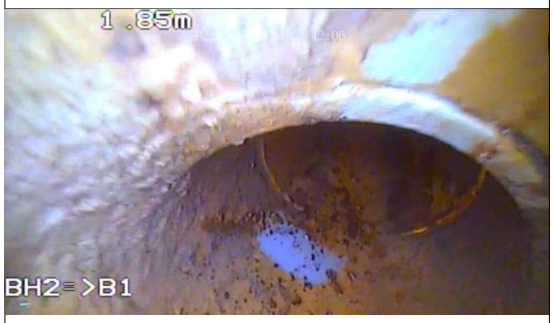
DISTANCE : **1.80 m** | PHOTO : **129**

OBSERVATIONS :
Photographie générale - Arrivée sur horizontal.

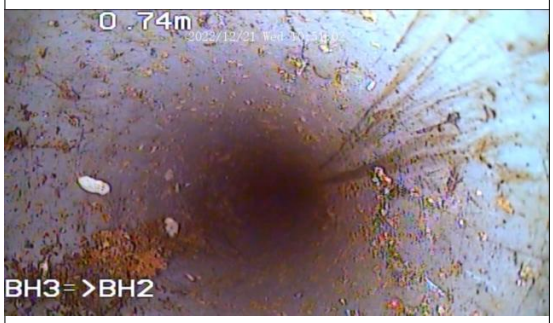
DISTANCE : **0.00 m** | PHOTO : **135**

OBSERVATIONS :
Ouvrage spécial de départ - Référence du noeud BH3 - Bouchon hermétique

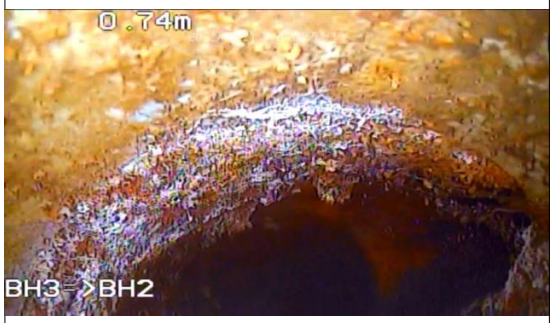
DISTANCE : **0.70 m** | PHOTO : **136**

OBSERVATIONS :
Raccordement par culotte - Ouvert
