Pré-Rapport de mission de repérage des matériaux et produits contenant de l'amiante avant réalisation de travaux

Rapport de visite n° RDA1906/87214

Bâtiment
Chassis de fenêtres
1, rue Houdon
78000 VERSAILLES

Visite du 19/06/2014

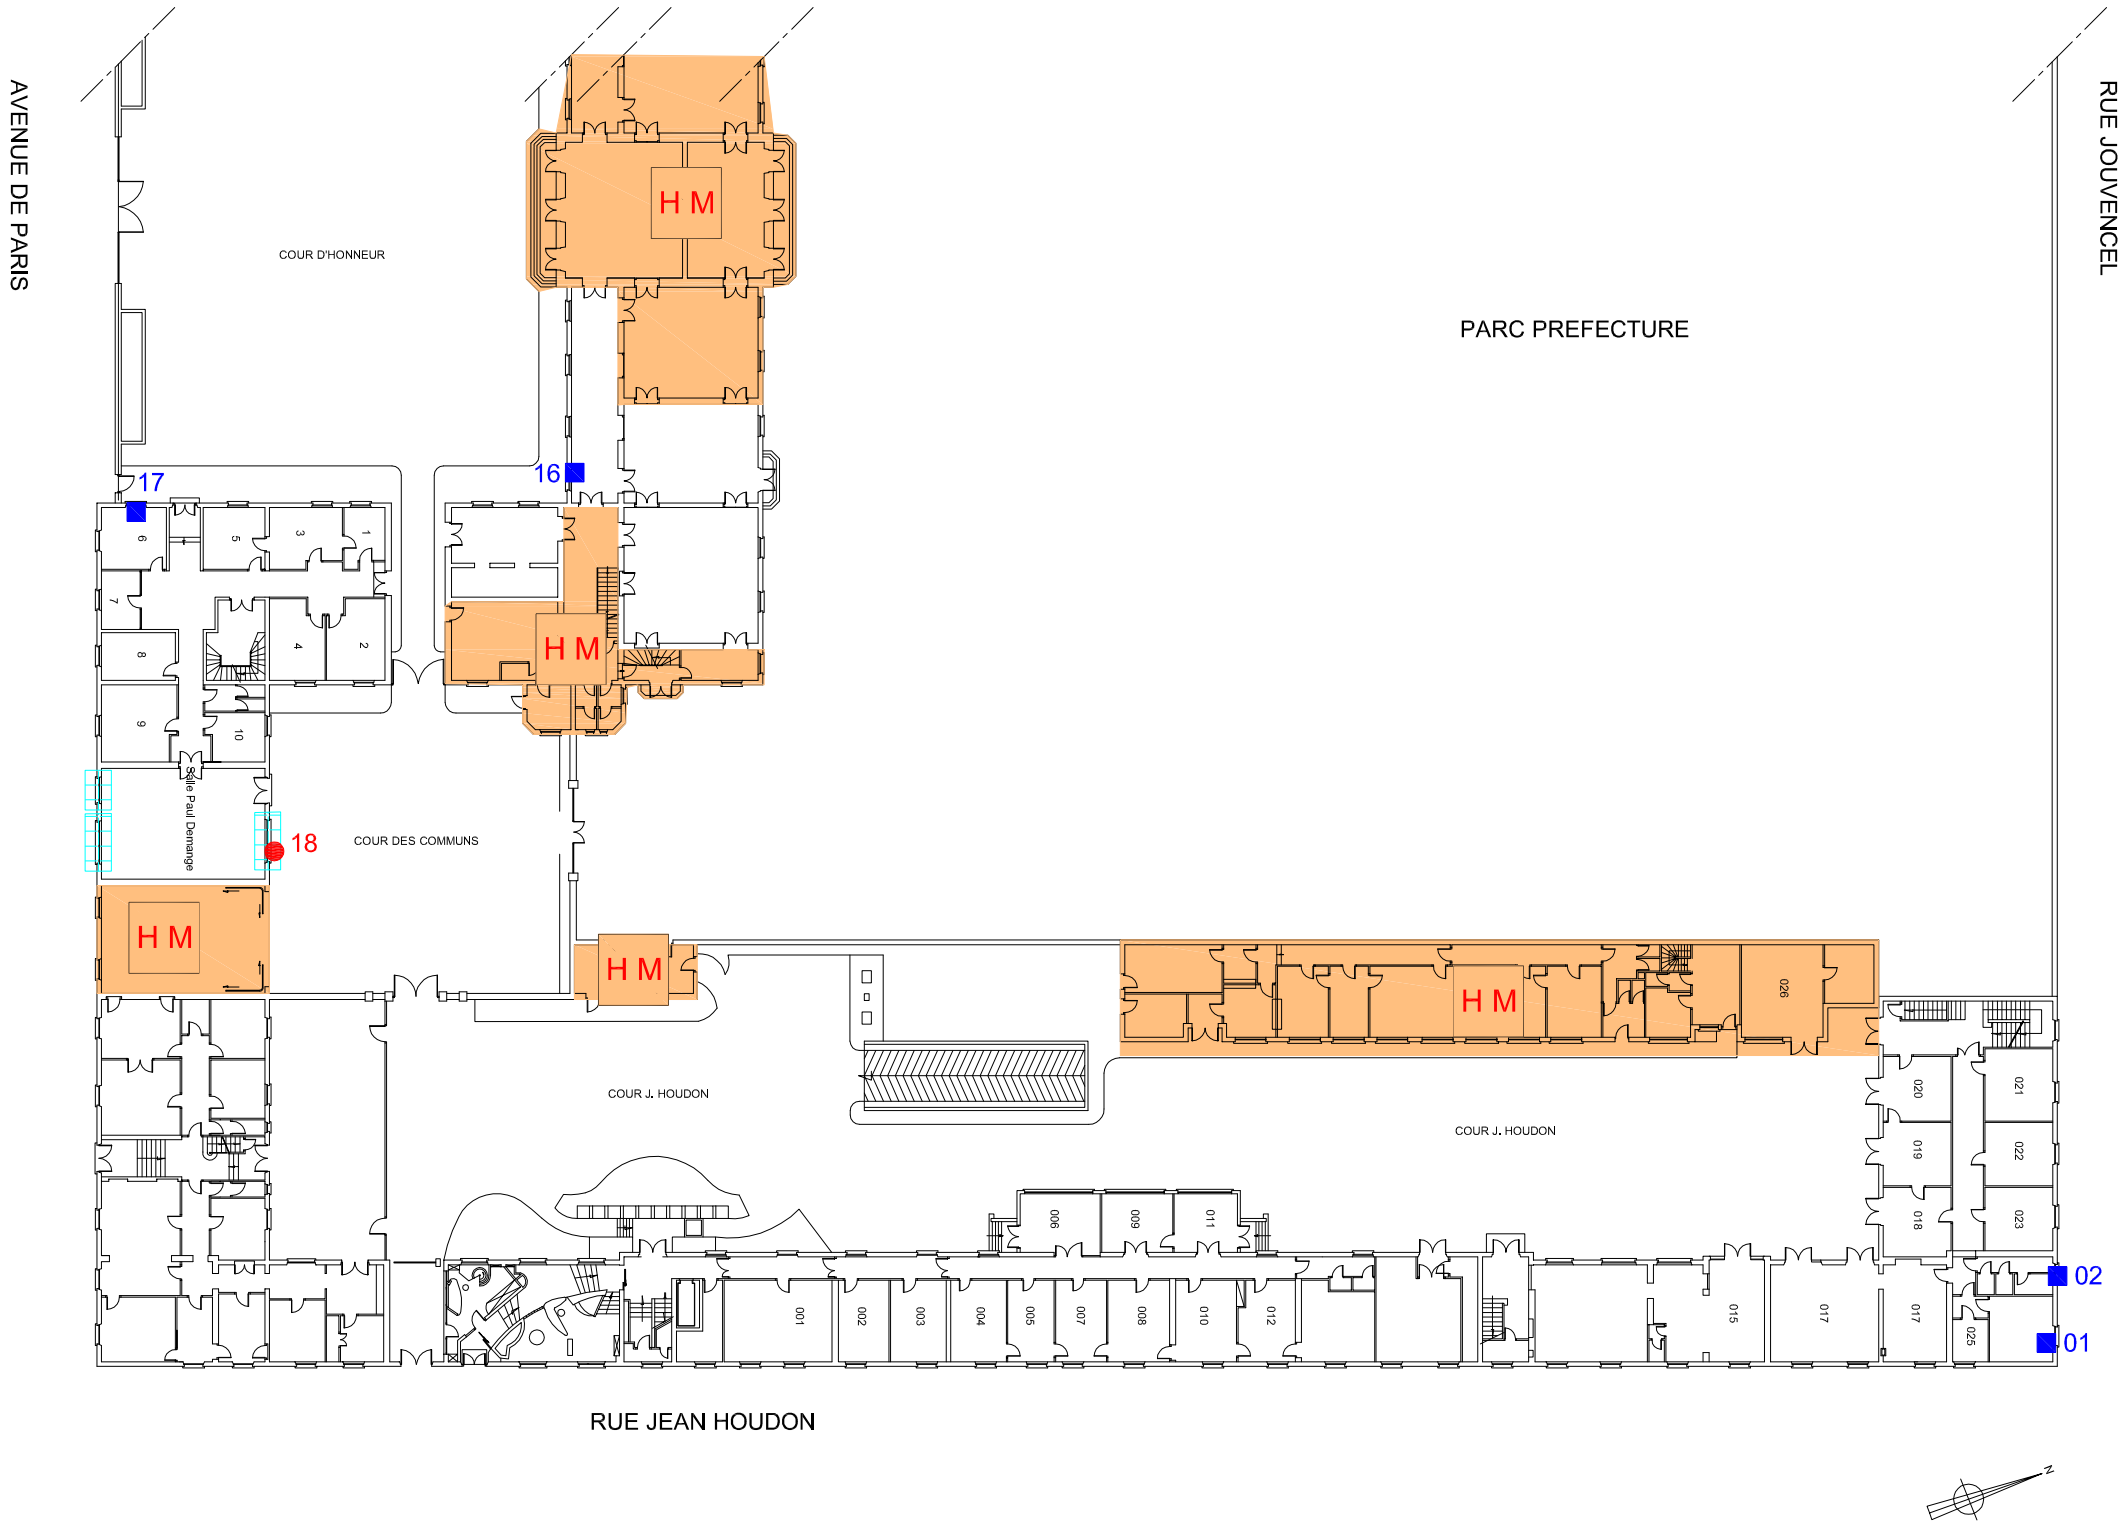
PLANCHE DE REPÉRAGE TECHNIQUE DES PRODUITS ET MATÉRIAUX AMIANTÉS

***Joint gris de vitrage présent et visible sur les fenêtres de la Salle Paul Demange au rez-de-chaussée (cf. planche de repérage technique).**
